# 都市を襲った洪水・流砂災害

2012年京都府南部豪雨災害で  
発生した水理現象と得られた教訓

竹林洋史

京都大学防災研究所流域災害研究センター

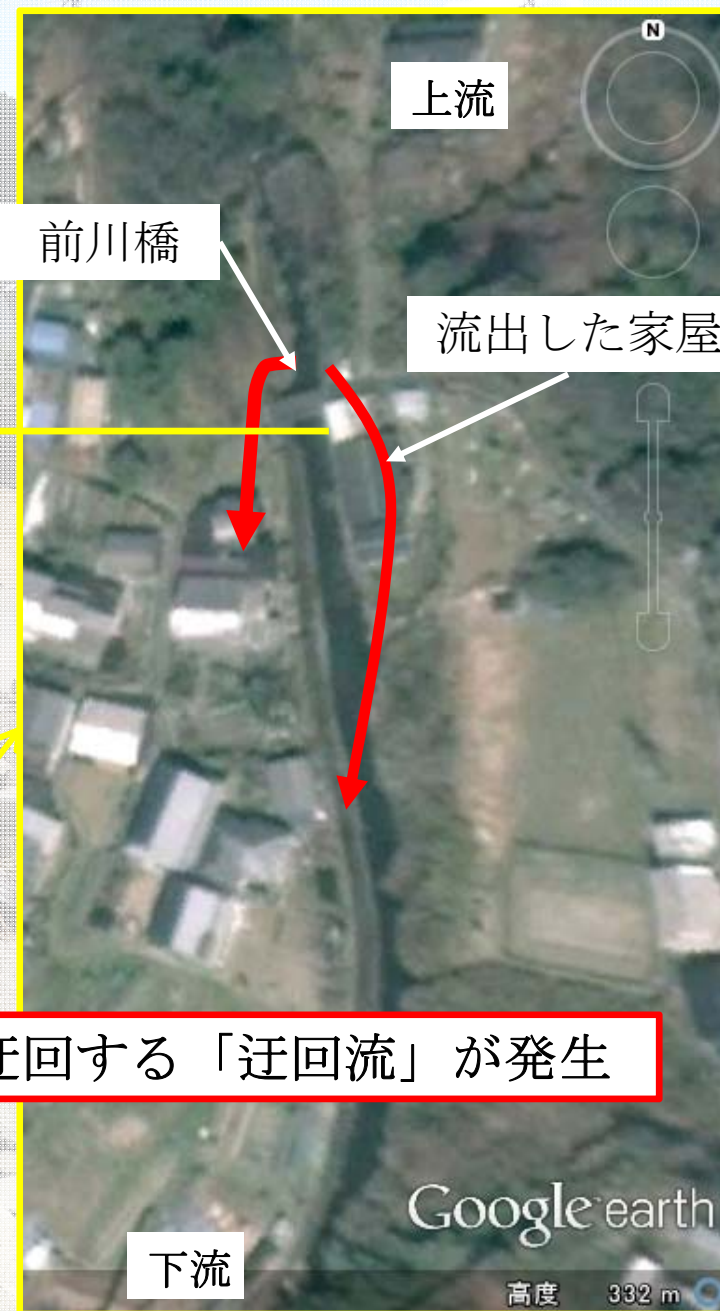
橋を迂回する「迂回流」が発生

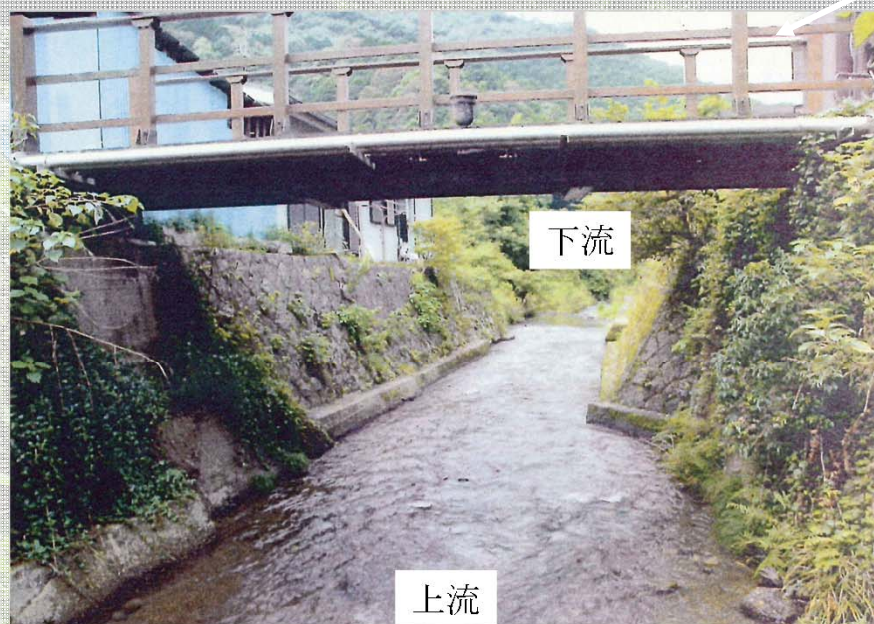
(a) 被災前の前川橋

橋梁下の河積が小さい

欄干がある

上流から流れてきた流木やゴミなどが引っかかりやすく，河川が橋梁設置箇所で閉塞しやすい

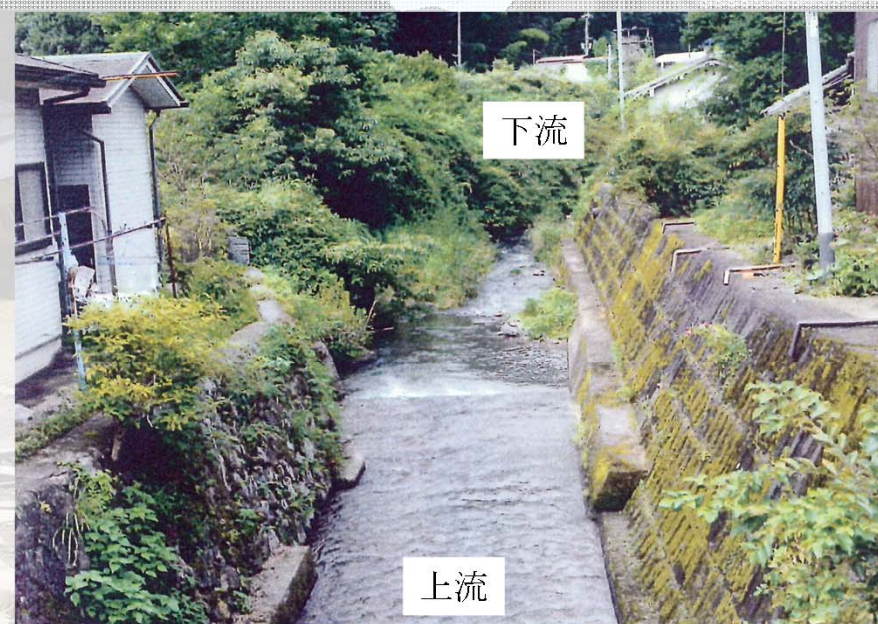
(b) 被災前の前川橋下流の様子

図5 被災前の前川橋及び前川橋下流 (梅原孝氏より提供)

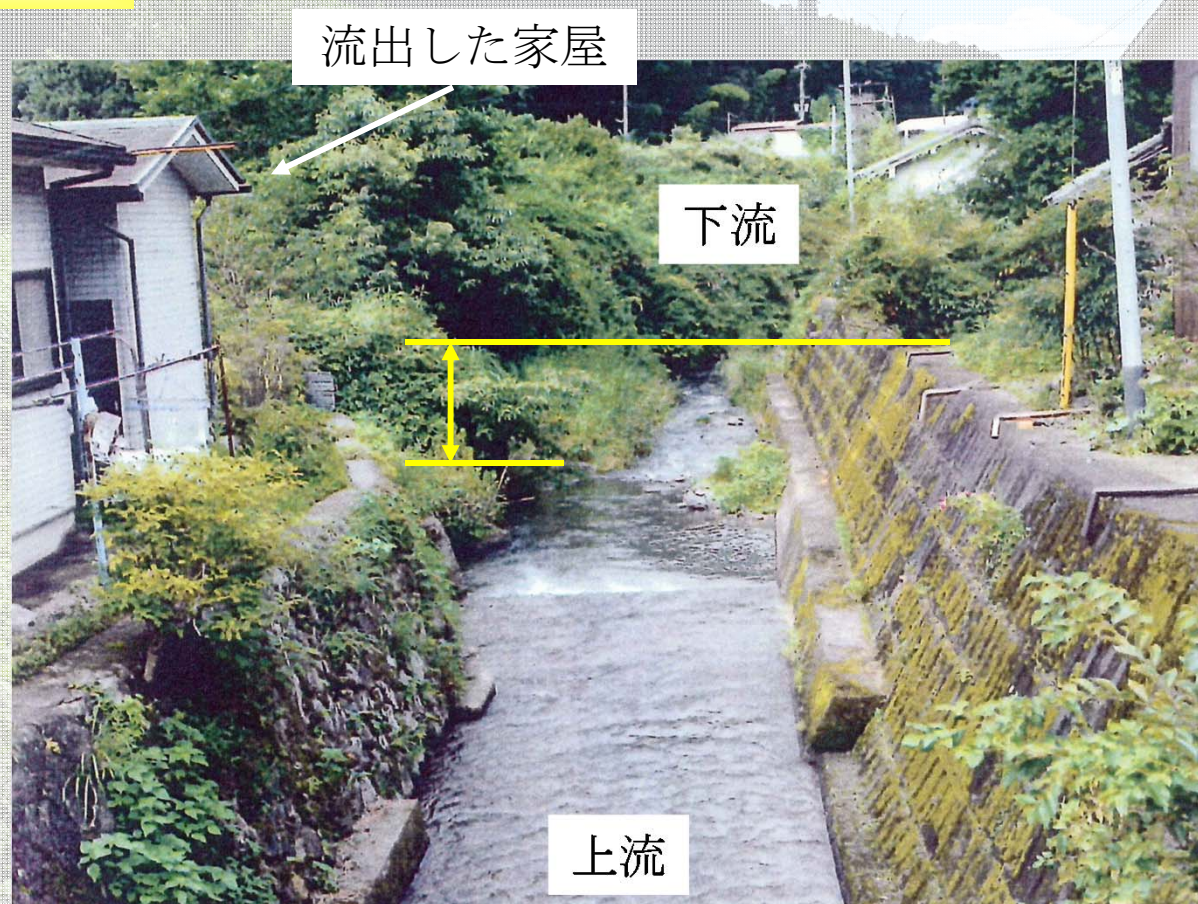
左岸の方が数10cm低い！

左岸側に流れの方が強い！

前川橋上流域の河道が反時計回りの湾曲形状

左岸側に流れが集中？

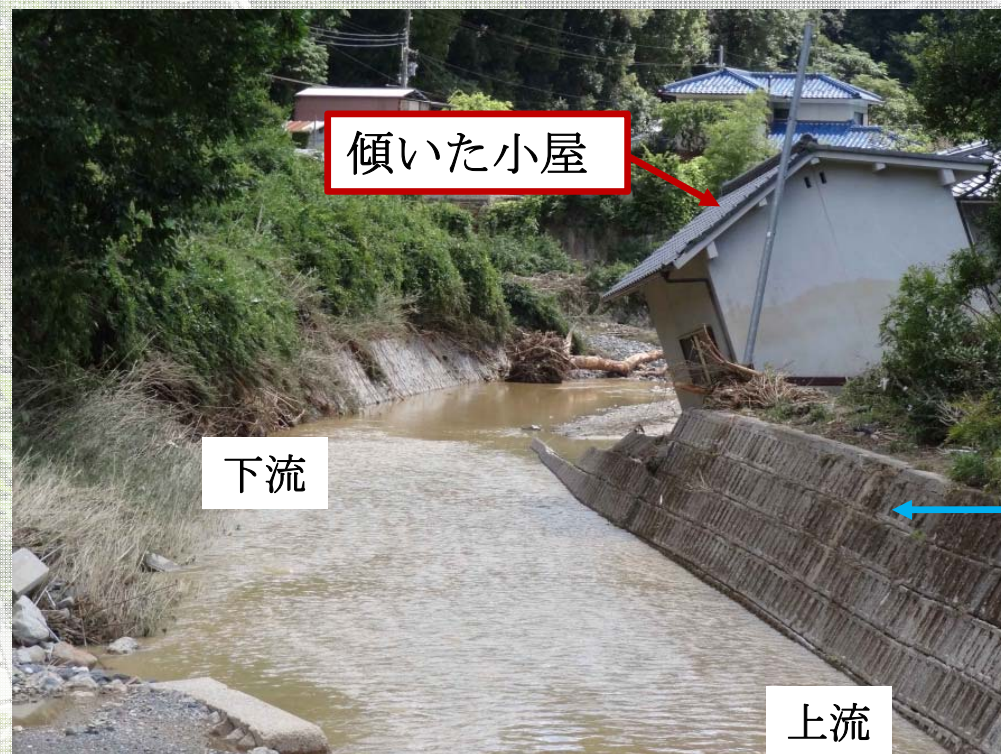
(c) 傾いた小屋 (右岸)

流失は数分以内の非常に短い時間で発生した

右岸側の家屋の小屋が傾き出したのが家屋流失時刻よりも遅く、  
5時30分～6時の間に発生している

家屋の流出は、迂回流によるもの。  
迂回流は、右岸側よりも左岸側の方が強かった。

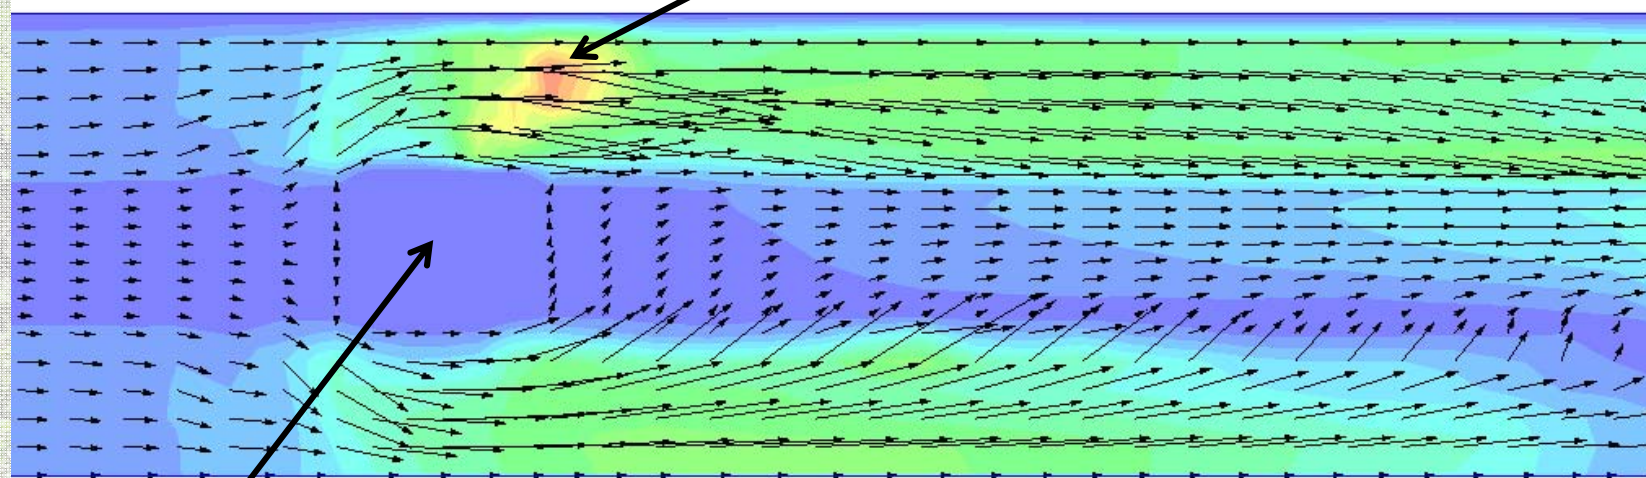
左岸の流速が速い

河道閉塞

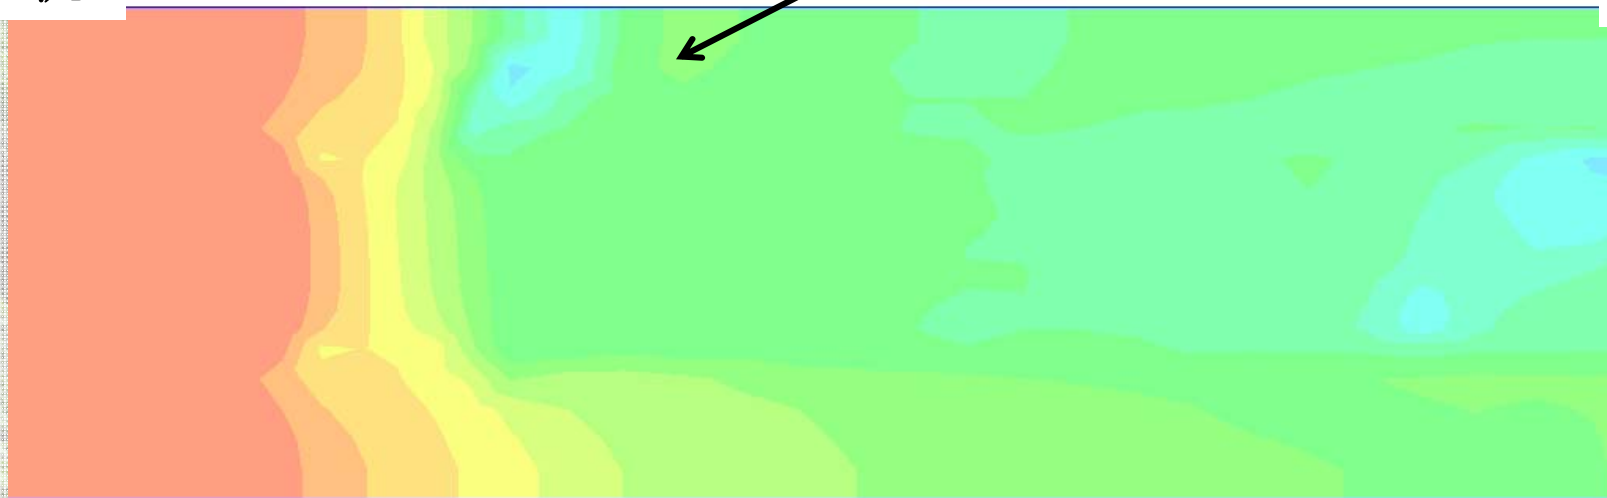
左岸の水位が低い

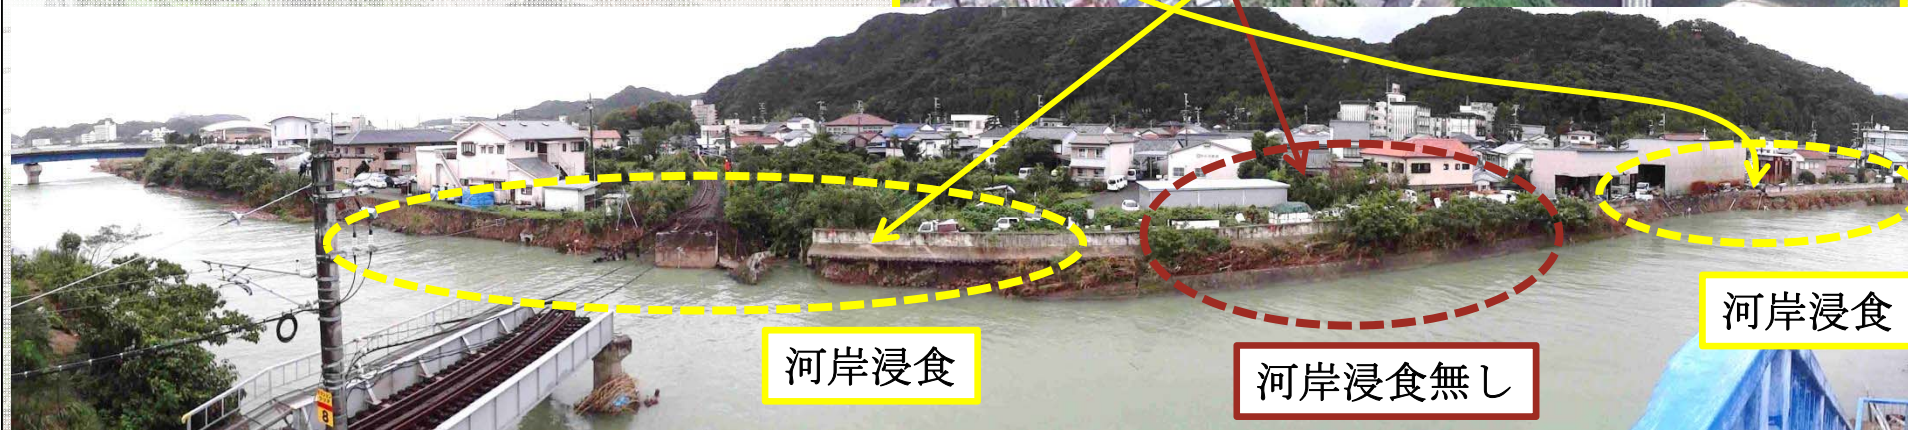
交互流れ

河岸浸食

河岸浸食無し

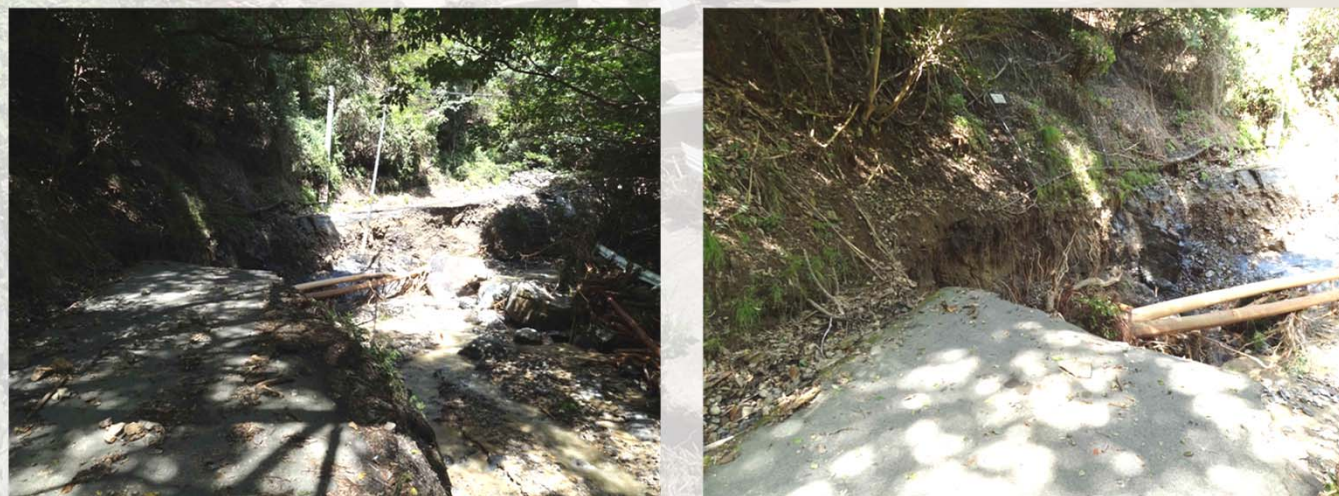
(b) 喜撰山ダムへ通じる道路の破壊

図8 池ノ尾川上流域の被災状況

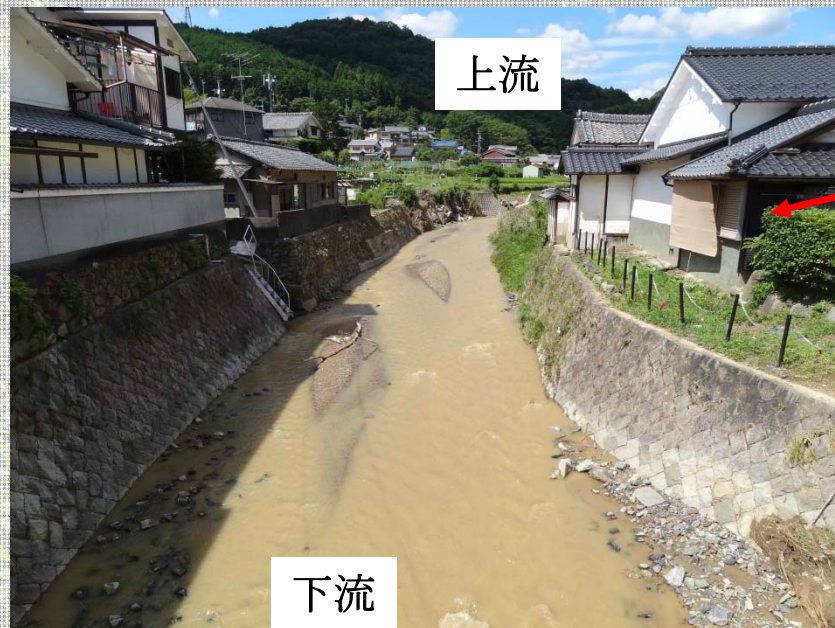
流れが非常に集中する場所であるにもかかわらず、浸水深が非常に低かった

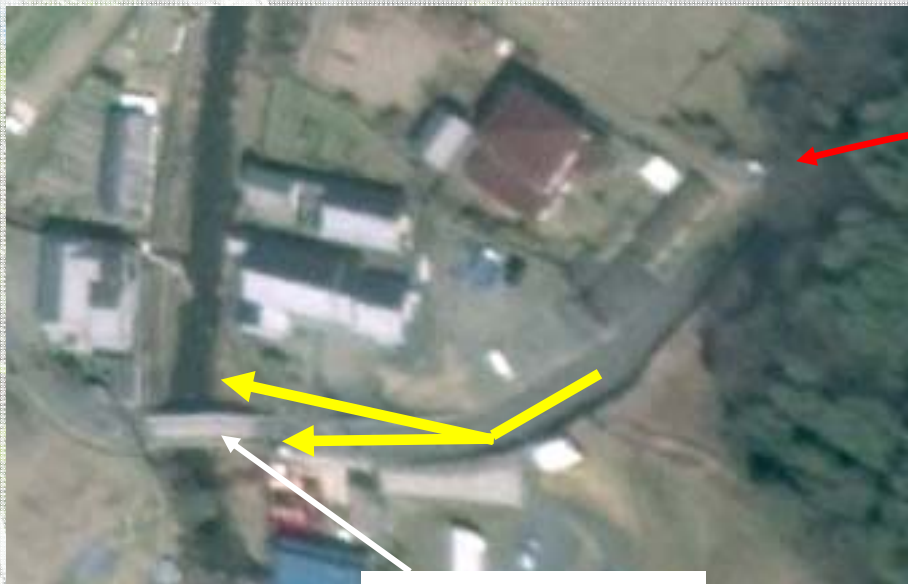
家屋が橋梁から少し上流に位置していたため、道路や山からの水の流れは、庭を通過して河川へ流入

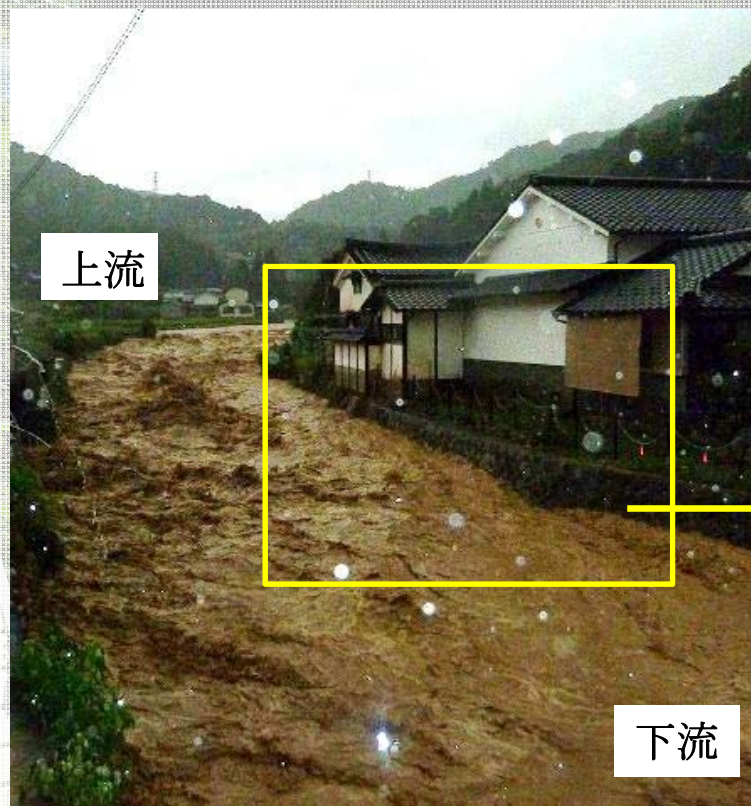
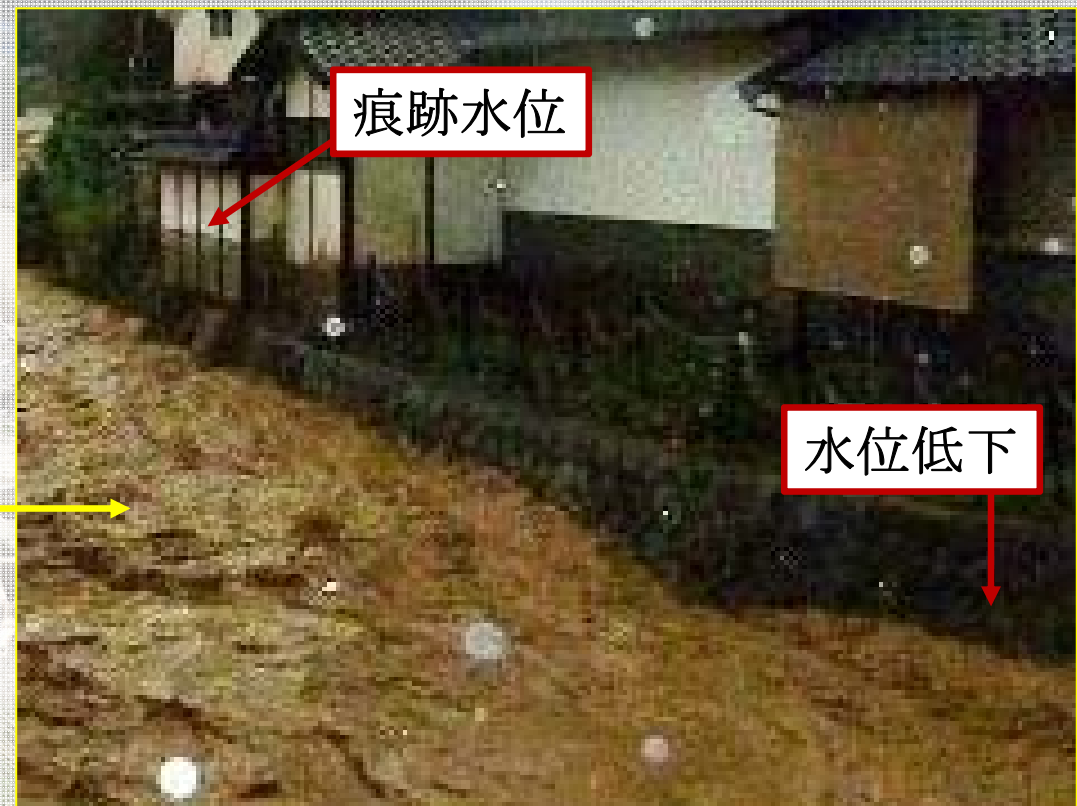
橋脚の直上流左岸側の護岸が敷地側に窪んで川幅が広がっているため、敷地内の水位が低くなったと考えられる。また、左岸側の窪みが、顕著な河道閉塞の抑制に寄与したと考えられる。

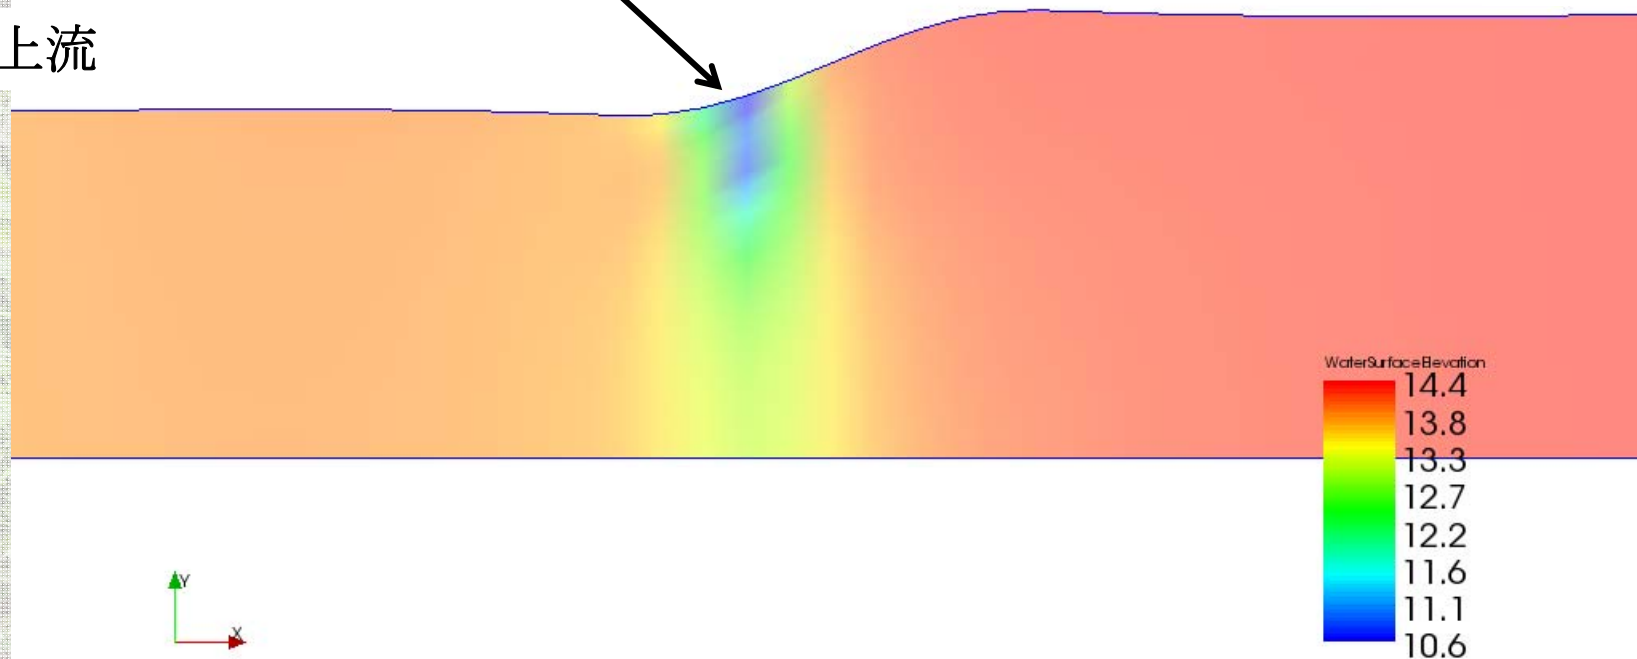
拡幅部で水位が下がる

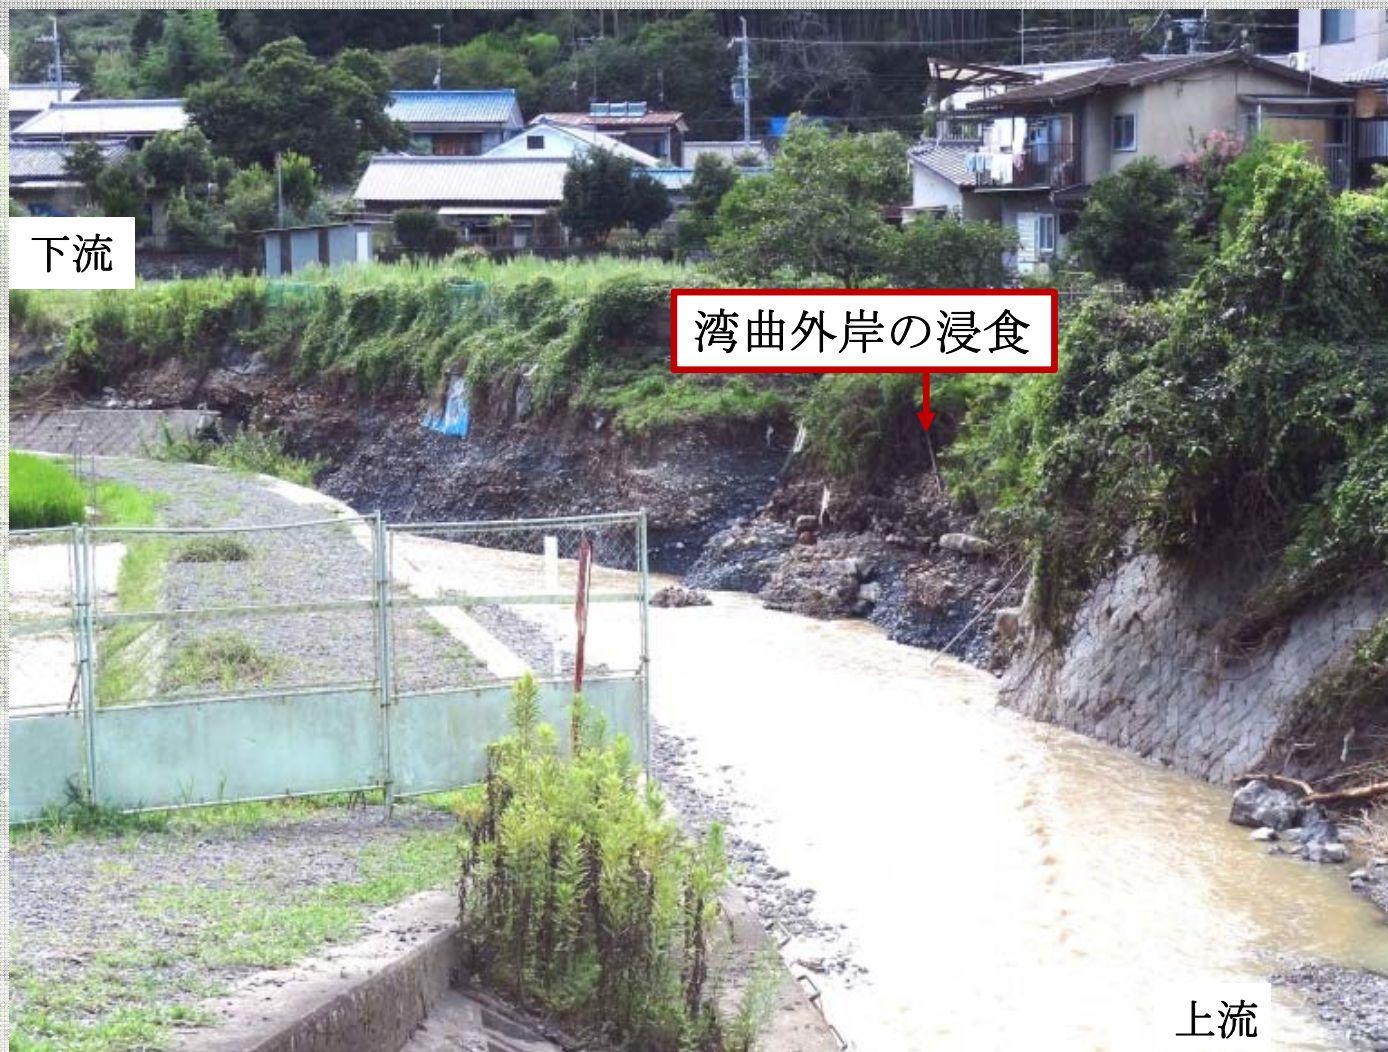
湾曲外岸の浸食

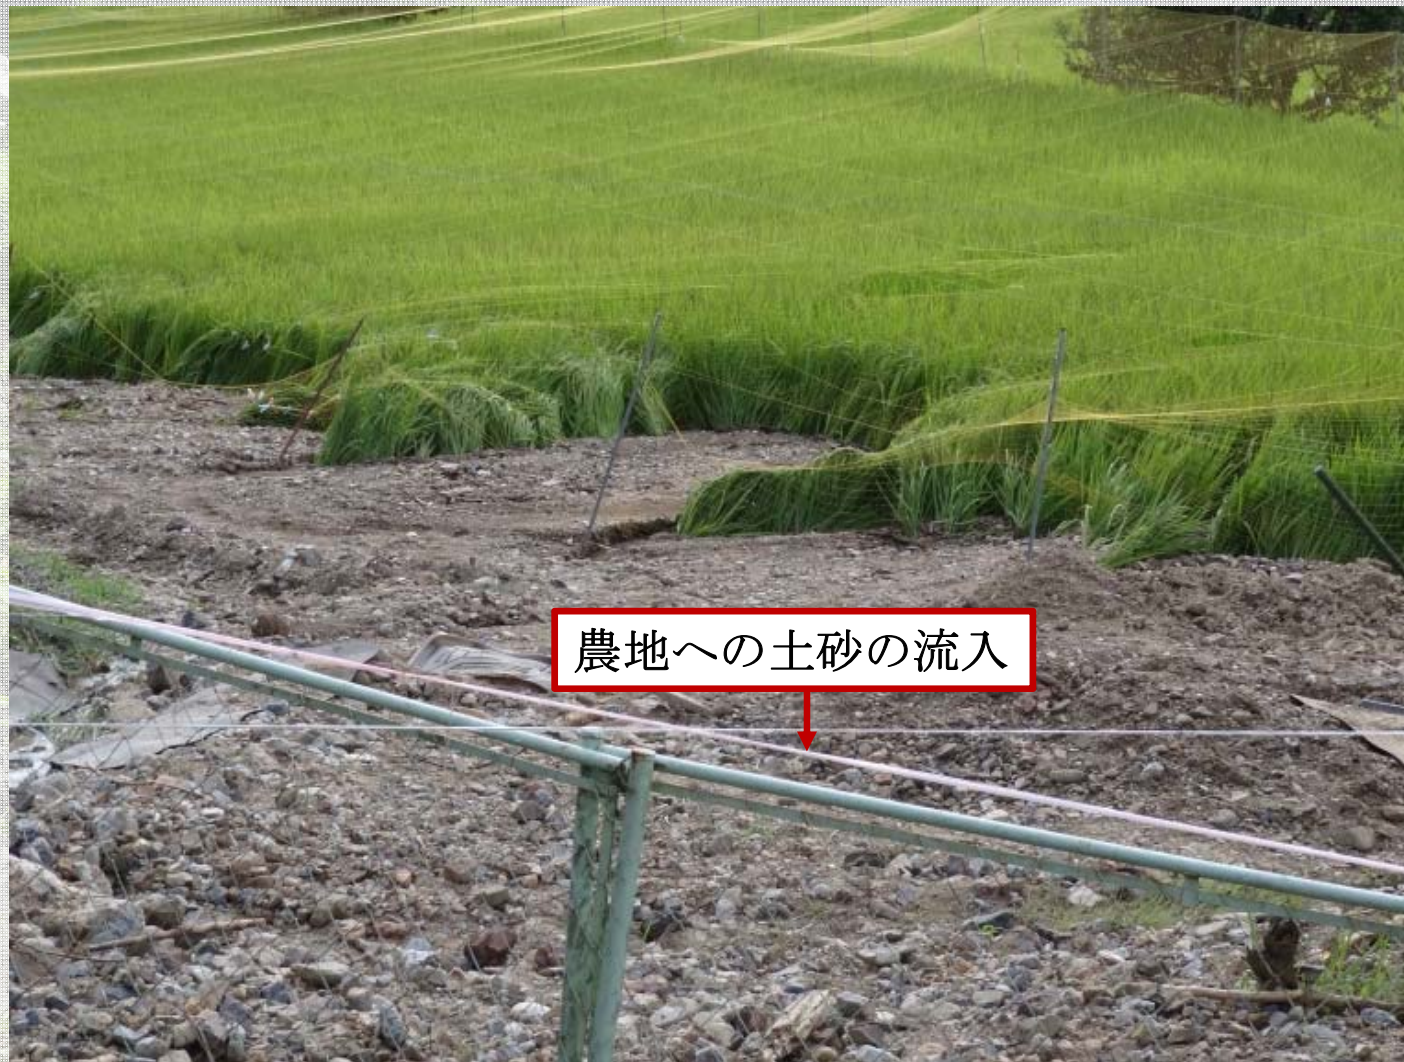
農地への土砂の流入

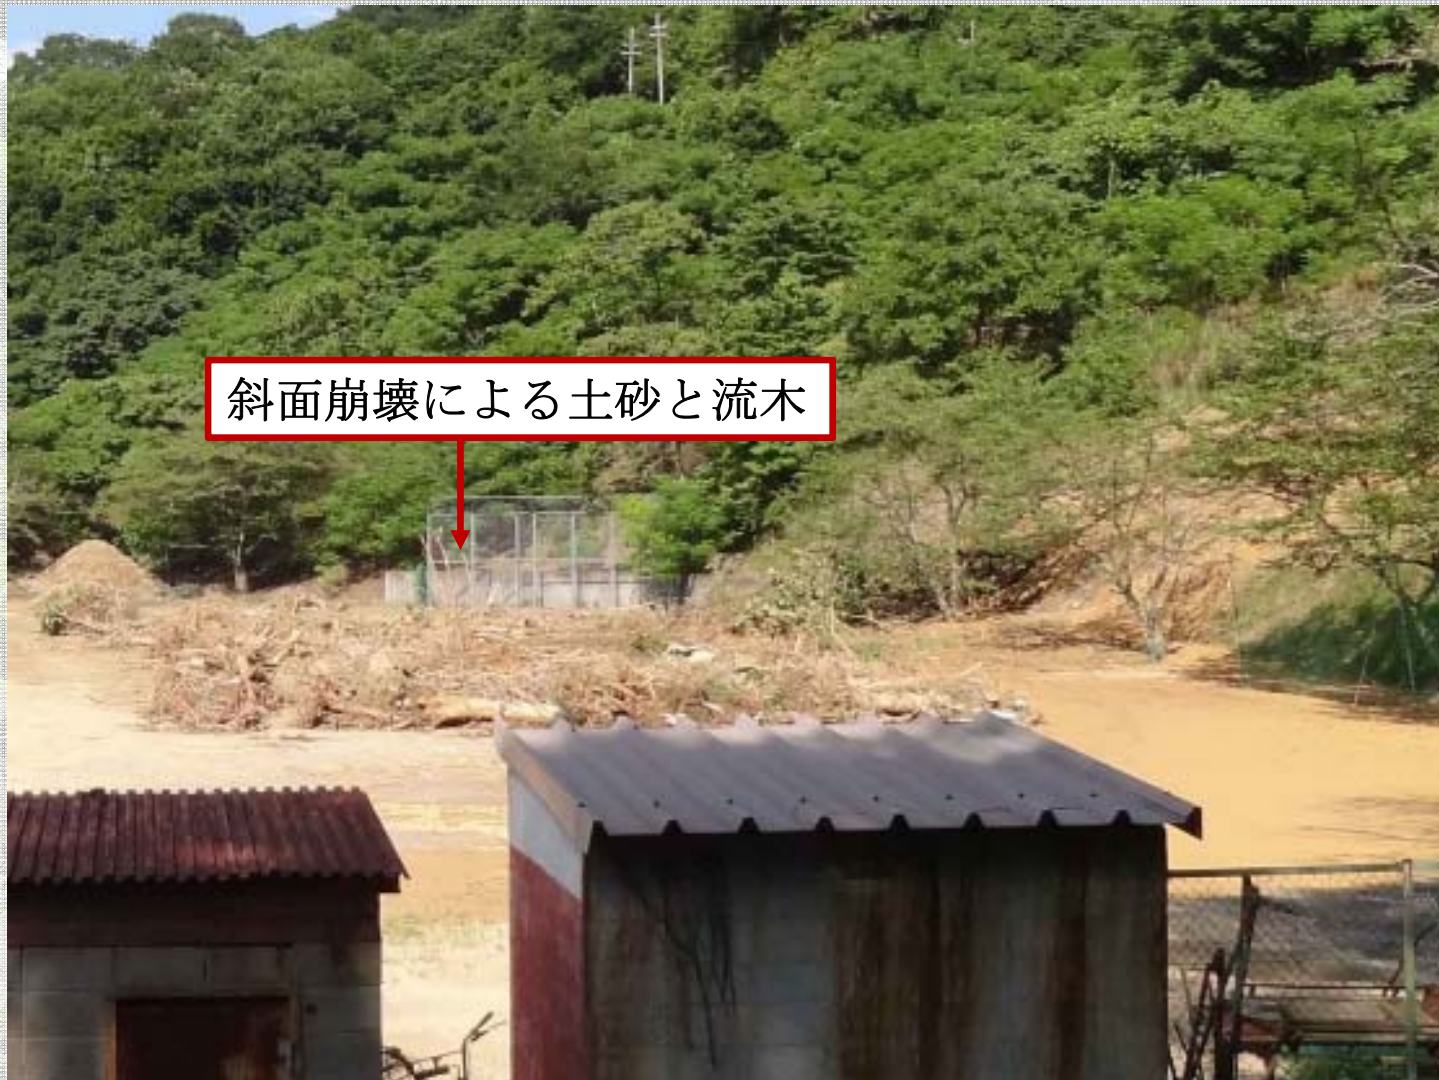
斜面崩壊による土砂と流木
