京都大学 防災研究所
Disaster Prevention Research Institute
Kyoto University

共同研究（一般）
15G-06

1889年十津川崩壊災害の 防災科学的総合研究

平成17年4月
April, 2005

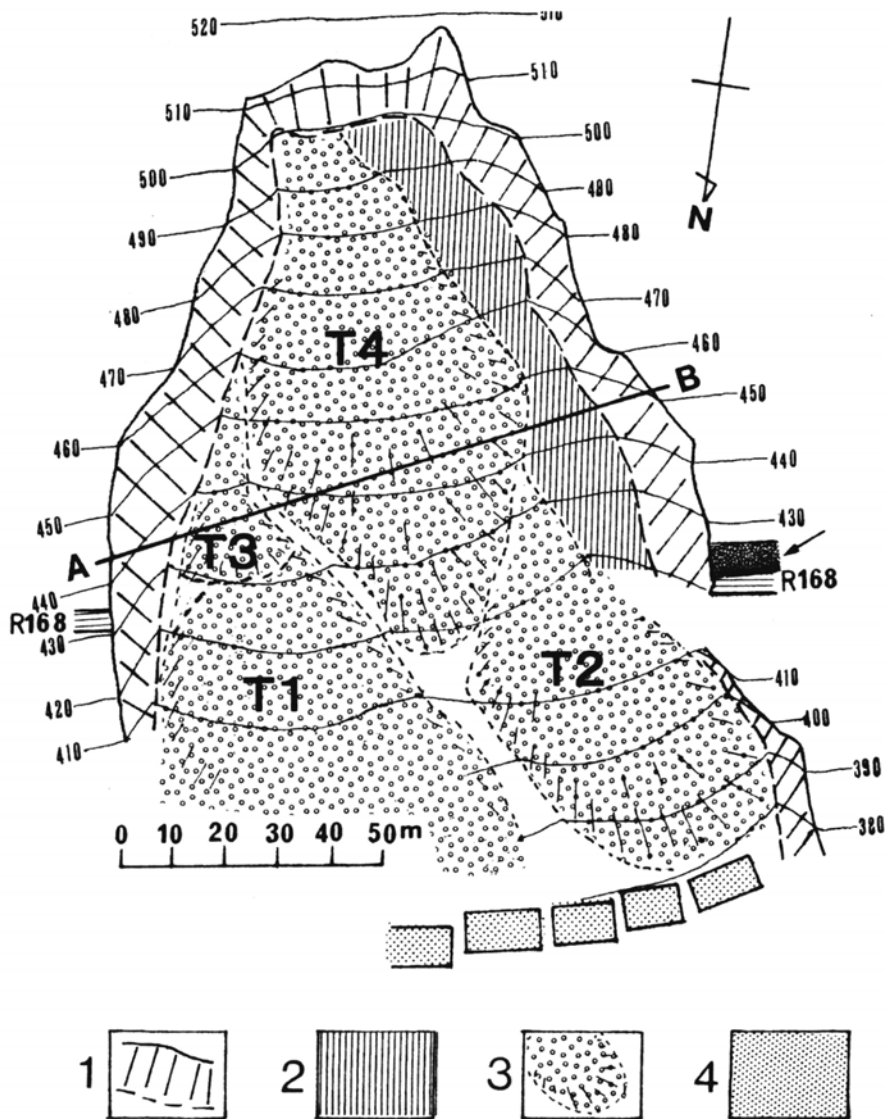
図4 崩壊地の地形分類（2004年8月14日測量）

崩壊後における崩壊地の地形の状況を示したのが図4である。この図をもとに滑落崖の状況をみると、標高460~470m位までの下部は幅広く、それ以上は狭くなっている。このようななかで、右岸側（東側）の滑落崖は、ごく一部で緩やかな傾斜の部分が見られるものの、比較的急傾斜をなしているが、左岸側（西側）では滑落崖の基部に傾斜の緩やかな岩棚が存在し、両者の間には明瞭な傾斜の変換がなく、漸移している。しかも、図4では左岸側斜面下方に滑落崖が示されているが、国道を切る付近では岩棚が卓越し、傾斜が斜面上方に比べて緩やかになっている。この岩棚付近もすべり面となっている可能性がある（図5）。

1. 崖, 2. 比較的緩傾斜の岩棚, 3. テイラス, 4. 移動した擁壁
 矢印は国道山側のコンクリート製擁壁

テラスは4つ認められる(図4)。これらのうち、斜面下方に位置するT1テラスは主要な崩壊に伴って形成された可能性がある。このテラス形成プロセスは比較的乾燥した状態での土砂移動プロセスで国道を破壊している(図4, 5)。崩壊地左岸側に存在するT2テラスは、その先端部分に樹木を乗せたまま移動・停止して形成されたもので、T1テラスとほぼ同時に形成されたものか否かについては不明である。斜面上方に存在するT3・T4テラスはT1・T2テラスを被っており、これらのテラスは主要な崩壊以降、崩壊地東部付近および頭部付近が崩壊・後退することによって形成された可能性がある。藤澤ほか(2004b)によると、滑落はまず10日0:15に大規模滑落(1次滑落)、さらに同日午前中に断続的な東部滑落崖の小規模滑落(2次滑落)、次いで12日22:30に3次崩落、というように3段階に分けて発生したと報告されているが、これは上述のテラスの形成過程とおおむね整合的であると言える。ちなみに藤澤ら(2004b)によると崩落土量は約20万 m^3 と推定されている。そこで、滑落崖拡大の平面図(藤澤ら, 2004b)に示されている面積比率で崩落土量を配分すると、それぞれ15.4万 m^3 (1次滑落)、1.5万 m^3 (2次滑落)、3.0万 m^3 (3次滑落)となる。崩落土量の大部分が1次崩落で動いたことになる。

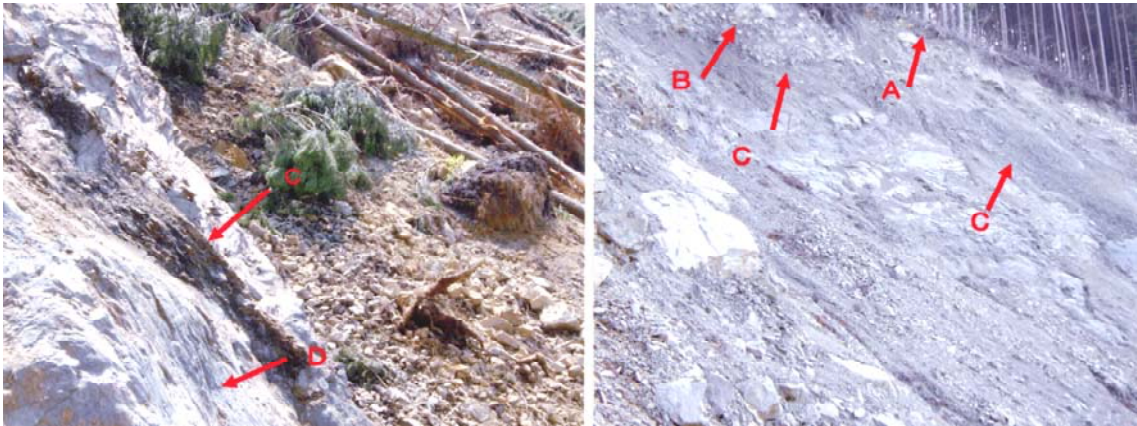
図7 崩壊地内の露頭

図7のうち、写真右の矢印Aで示した部分は、斜面表面付近には暗黒色の腐食層（A1層と仮称）と、その下部に赤黄色系の細粒物質と数cmから数10cmの角礫を含む土層（A2層と仮称）からなる。後者に含まれる角礫の含有量，粒径および厚さは，滑落崖側壁でみるかぎり，斜面の部位ないし位置によってかなり異なる。このA2層は，表面流による堆積物ないし斜面表面で生じる小規模な崩れに伴う土砂移動によって形成された堆積物の可能性がある。写真右の矢印Bで示した部分は，その表面がA1層・A2層のマトリックスによって汚染されているが，白色系のブロック（礫）からなる物質である（B層と仮称）。現場でB層の詳細な性質を調べることはできななかったが，ブロックの積み重なり方や上下方向の分級とマトリックスの有無などからみて，B層はテイラス物質および土石流堆積物ではなく，砂岩の風化物である可能性がある。層厚は場所によって2m以上の地点もある。B層の下部に存在し，写真のなかで矢印Cで示した部分は暗黒色を呈する物質（C層と仮称する）である。C層を詳しくみると（左の写真の矢印Cの部分），C層はフレーク状の扁平な岩屑と同質と考えられる物質物質からなる。この層の特徴は扁平な岩屑のオリ

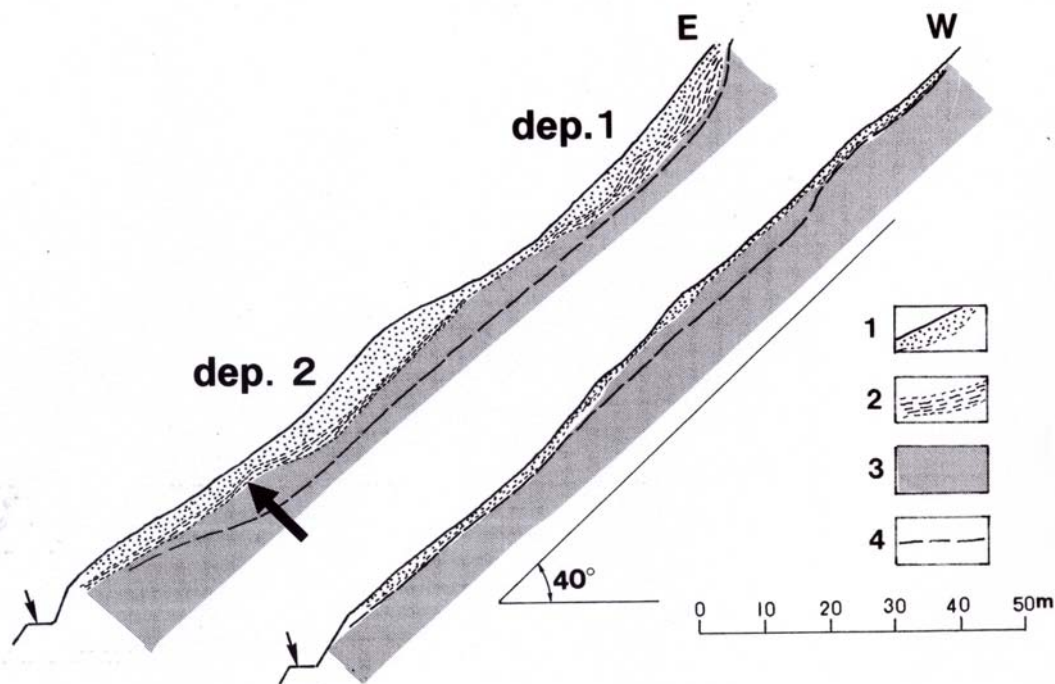
図8 南北面に投影した滑落崖右岸（E）・左岸（W）の断面

図8の投影断面をみる限りでは，レゴリスの厚さは崩壊地右岸側（図8のE）で厚く，それに対して左岸側（図8のW）ではかなり薄く，そこではレゴリスはベニア（薄層）の状態分布している。左岸側レゴリスの厚さの分布特性は，斜面が比較的直線状で，斜面の傾斜角が40°位と急で，しかもD層上面の凹凸が比較的少ないなどの条件では，山地斜面としては当然なことであるのかもしれない。レゴリスⅡは前述のD層上面の形状に沿う

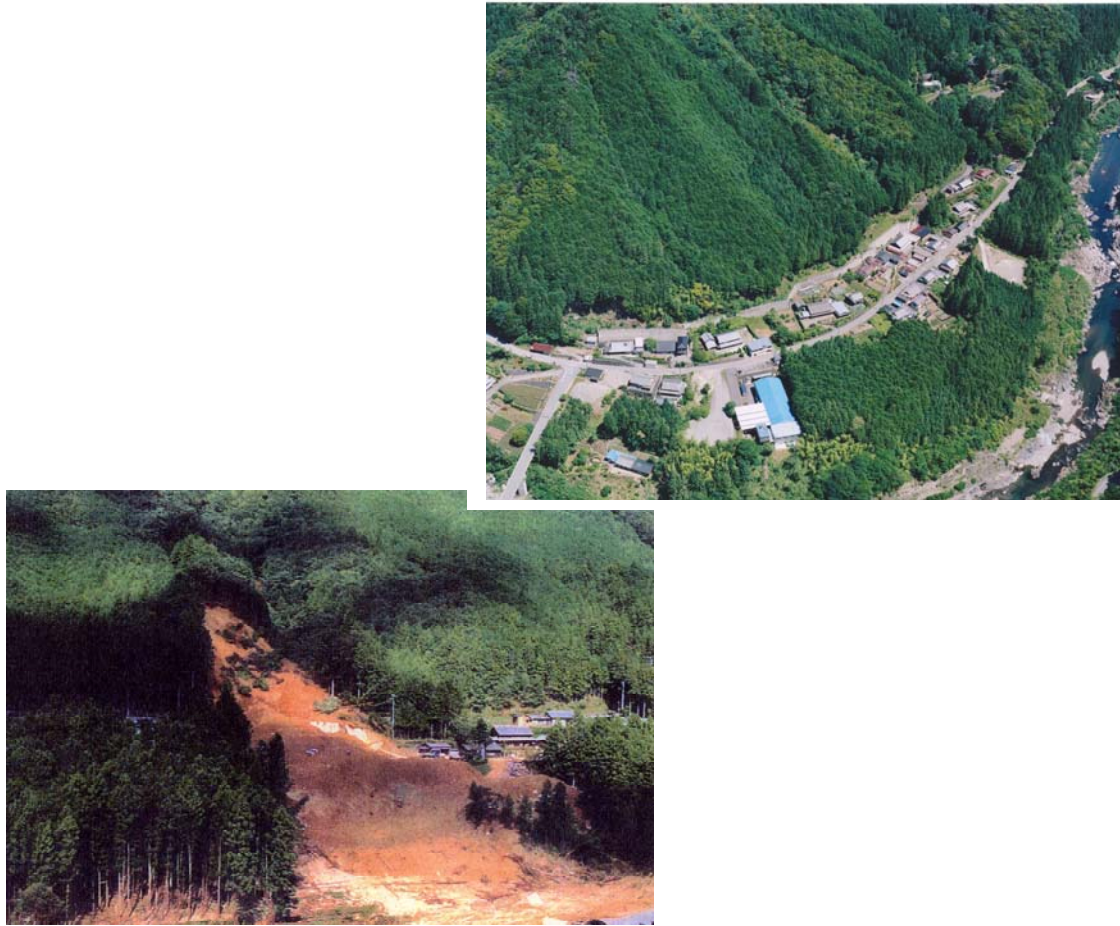
図5 滝谷崩壊の前（上）と後（下）. 滝谷在住の天野清二氏提供

滝谷①では、南東に傾斜する斜面の中腹部から派生した尾根の下部が幅およそ 40m、斜面長 80m、崩壊最大深 8m で崩壊した（図 5）。崩壊地の両側には楔状に 2 方向の小断層がある。これらと岩盤の著しい風化が崩壊の素因である。崩壊斜面は尾根状であるが、東側に隣接して谷地形があり、流域面積が大きいとため降雨時には大量の表面流と地中流を集めていたことが目撃されており、崩壊の誘因と連動していたものと思われる。崩土量はおよそ 8,000m³ である。小滝②の地点では頁岩と岩屑が褶曲軸のプランジ方向へ滑り落ちた。この斜面には崩壊直後に形成されたと見られる溝状の地形ができていた（図 6 の右図参照）。これは崩壊の頭部から相当量の湧水があったことを示すものであり、この湧水を出現させた地下水が崩壊の誘因をなしたと考えられる。この崩壊では、形状からいけば直線斜面が崩れた。そして、崩土の移動幅が斜面脚部に向けて顕著に増大していることが注目される（図 6 の左図参照）。滑落崖の幅が大きくなっても、崩土の滑落移動につれてその幅が著しく増大すると、斜面脚部での被災地が拡大することになる。崩土移動幅の評価は崩土到達距離の評価と共に防災上重要であることが示唆される。いっぽう、小滝②の対岸の地点③ではトップリングタイプのクリープ岩盤が崩壊したと見ることができる。また、滝谷①の対岸の地点④ではバックリングタイプのクリープ岩盤が崩壊したと見ることができる。これら地点③と④では頁岩からなる斜面が崩壊した。

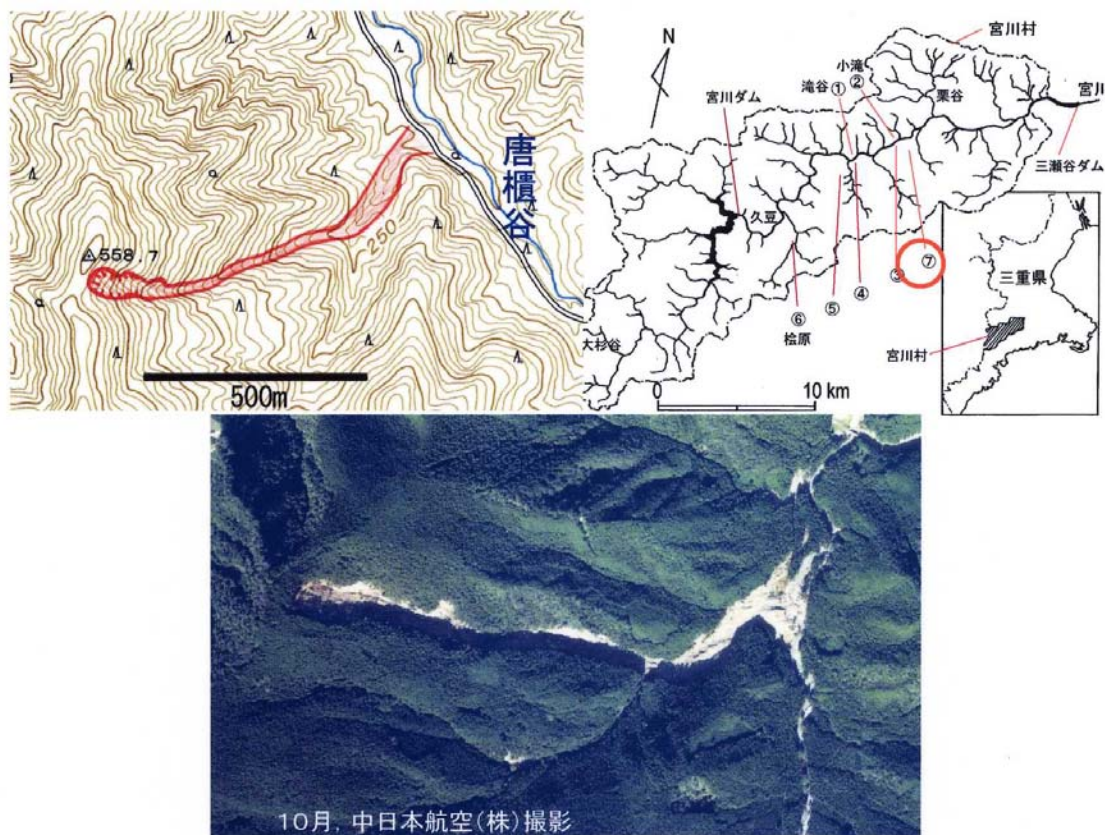
図 7 唐櫃谷左支谷での崩壊状況。右上の図は国土地理院 1/2.5 万江馬図幅を改変

以上は土量が数百～数千 m^3 程度の小規模な崩壊であるが、唐櫃谷（からとだに）の左支谷⑦の地点で起きた崩壊や春日谷の左支谷⑤の地点で起きた崩壊は規模が大きい。唐櫃谷左支谷では、泥質岩からなる流れ盤斜面が崩壊し、崩土は土石流となって 800m 下流の唐櫃谷本川に流れ込んでいる。崩壊土量はおよそ 2 万 m^3 である（図 7）。春日谷左支谷⑤では主として粘板岩からなる流れ盤斜面が隣接流域を隔てる尾根をかすめて大きく崩壊した（図 8）。崩壊の体積はおよそ 50 万 m^3 である。崩土は岩屑なだれとなって 1km 駆け下って春日谷本川を一時堰止め、天端の比高が 15m を超える天然ダムが形成された。なお、

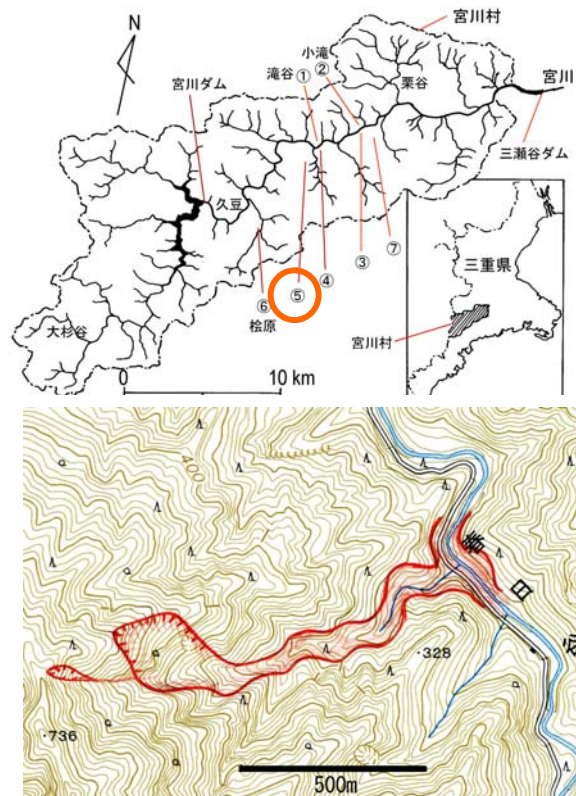
図 8 春日谷左支谷の崩壊と岩屑なだれ流下範囲。国土地理院 1/2.5 万間弓図幅を改変

春日谷本川においてダム上流側に明瞭なダム湖が形成された痕跡が認められない。天然ダム堤体の中央部分は、当時著しく増水していた本川の流水によって瞬く間に侵食されたため、水が貯留しなかったものと考えられる。等価摩擦係数は0.35であり、体積50万m³規模の崩壊としては値が小さめであることが注目される（図9）。斜面に残された偏流すなわち Super-elevation の痕跡から、なだれの主部の速度は、支谷の下流部でおよそ10m/s、流量は7,000m³/sほどに達したと推定される（図10）。

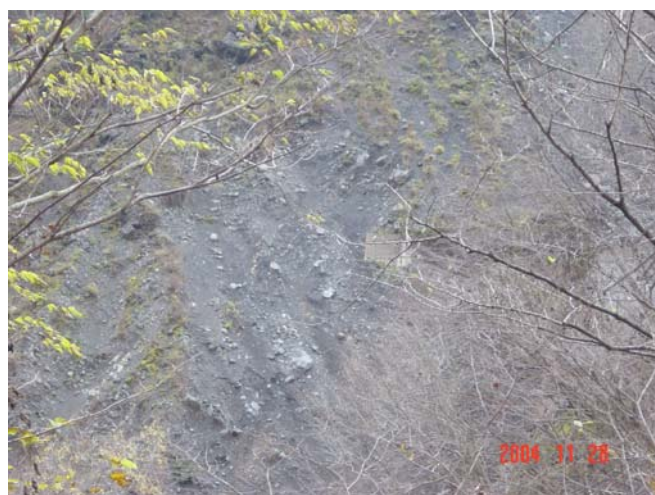
図3 赤谷崩壊地内の残留崩壊物質の露頭

これら崩壊地内では、図1で示されるように、岩屑崩土、活動ブロック、2次的崩壊性堆積物などのかたちで、崩壊物質の一部は崩壊地内に留まっている。この残留崩壊物質についてみると、厚さは不明であるが、図1で示される崩壊地に限ってみても幅および長さ

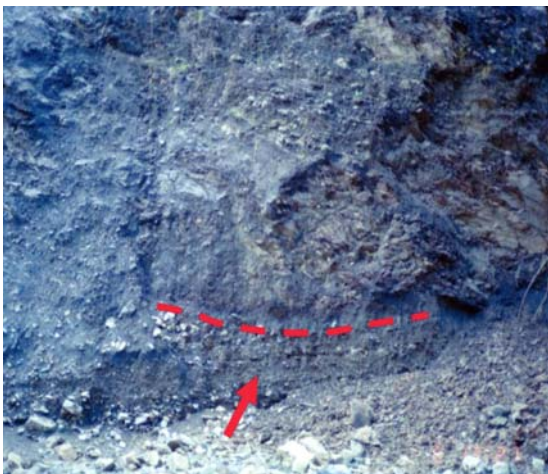
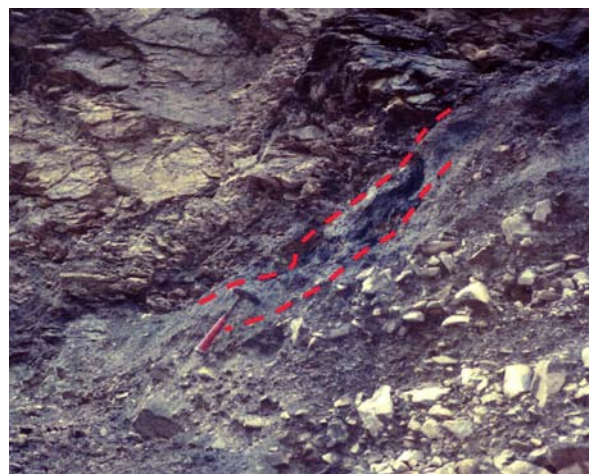
図6 残留崩壊物質先端の露頭

斜面部分Bの下端には三田谷の側刻によって形成された崖が存在する（図5）。この崖の状態を示したのが図6である。この図で示す破線から上部は砂岩が崩壊移動に伴ってブ

ロック化・細粒化された物質で、露頭の一部では前述した赤谷の残留崩壊物質に類似した層相を示している（図3と図6左）。この物質の下部には図6右の写真で2本の破線で示されるような、かなり粉砕された頁岩の薄層が横たわる。この物質の粒度分布を求めると、 $63\mu\text{m}$ より細粒の成分が50%程度含まれていて、含水比10~15%の状態における c 、 ϕ の値はそれぞれ $80\sim 150\text{gf/cm}^2$ と $15^\circ\sim 36^\circ$ を示している。細粒成分含有量および粘着力

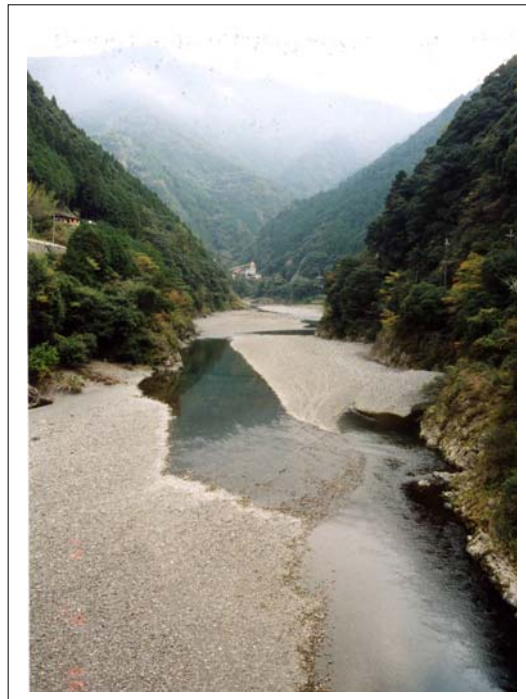
写真 3 湯泉地温泉付近。上流向き。1889 年十津川災害で河床が著しく上昇したままのこと。2000 年 11 月 14 日撮影

ところで、1889年の崩壊で河道に移動した土砂は必ずしも全てが、そのときの洪水で一気に入りに下流へ運ばれたわけではなく、崩壊斜面直下、あるいはそこからあまり遠くないところに滞留したものが多かったようである。十津川村役場のある小原から1.5km上流にある湯泉地温泉^{とうせんち}付近の河床の堆砂状況を写真3に示す。崩壊後にこのように滞留した土砂のさらに下流へ向けての移動は、上述のような豪雨の度に活発化したものと思われる。いわゆるSediment wave（例えば、池田 宏，2000）が伝播するなかで下流へ向けて徐々に動いていくというのが一般的だと考えられる。そして崩壊から50年が経過しようとする頃から、流域には徐々にダムが建設されてゆき、土砂移動は抑制されるようになった。4節に記した堆砂データはダムが建設され始めてから、さらに30年を経過して以降のものである。風屋ダムの様子を写真4に示す。

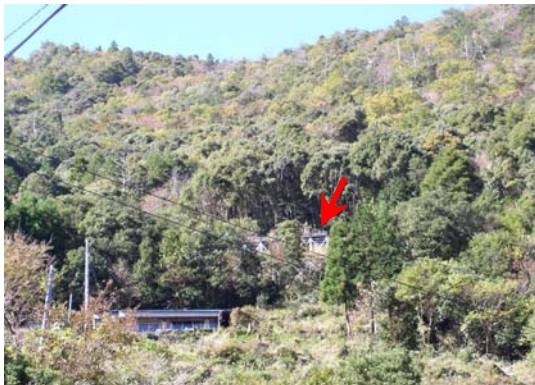
入った。亀裂を調べに行ったこともある。比較的最近では、10年以上前だが、石止めの工事が行われた。県と村でやったのだろう（写真1参照）。明治の崩壊の後で、まだクエてくるので対策工事がしてあるところもある。こちらのほうは営林署による工事だろう。（地震の頃の桑畑の人口は？との間に、屋号を挙げて人の名前を並べて、）全部で10軒で、50人ほどだった。当時は一軒当たり5人ぐらいだったことになるが、今は一軒当たり一人か二人だ。

写真1 矢印で石止めの構造物を示す
