# 斜面水文学の視点から見た2013年10月の 台風26号による伊豆大島の斜面崩壊

## Hydrological Aspects to Shallow Landslide Occurrence in Izu-Oshima Island, Triggered by a Heavy Rainfall of Typhoon 26<sup>th</sup> on October 15-16, 2013

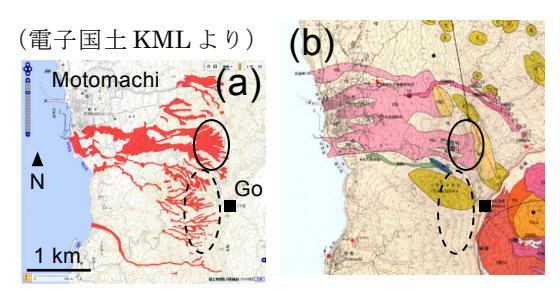
Fig. 2 Location of the landslides and debris flow area (red area in (a)) and the geological map edited by Geological Survey of Japan (b). Pink area in (b) shows the Motomachi lava flow. Go: Gojinkachaya

に比べ崩壊幅が数百メートル以上に及んだため,当 初、表層崩壊としてはきわめて特異な形状であると 考えられていた.また、御神火スカイライン最上位 付近 (Photo 2(a)の水平矢印; 稜線近くに見られる水 平な線)を源頭部とする崩壊が多数見られたため, 崩壊の直接の原因が道路建設にあるのではないかと いう指摘もなされていた. さらに, 崩壊発生域およ び土砂の流動域が14世紀に噴出した元町溶岩(Y5溶 岩:小山・早川, 1996)の分布域と極めてよく一致 していたため(Fig. 2),当初,多くの専門家がこの 溶岩を不透水層と考え,「崩壊メカニズムは溶岩の 上に堆積している透水性の良い火山噴出物(火山灰 やスコリア)が不透水性の溶岩との境界で滑り落ち たものである」と指摘していた.しかしながら,溶 岩は冷却時における収縮割れ目等の透水構造が顕著 に発達し、局所的には不(あるいは難)透水性を示 したとしても, 地層全体のスケールでは決して不 (難)透水層にはならないのが一般的である.また, 崩壊深(すべり面の深さ)が1m程度と浅かったこと から、地表から数メートル以上も下層(深部)に存 在する元町溶岩が降雨浸透水の遮蔽層となる(溶岩

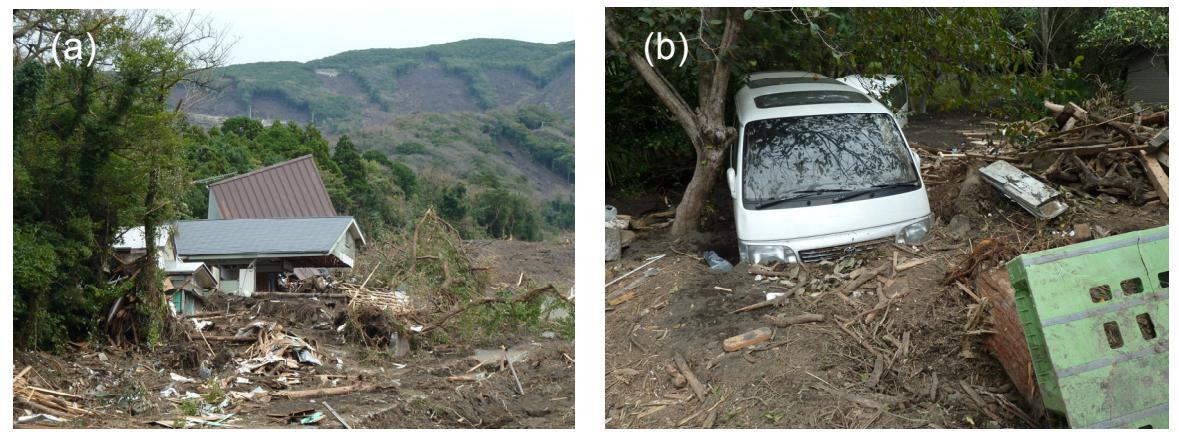
この豪雨により、16日午前2時過ぎ頃から西部の元 町付近や北東部の泉津付近を中心に各所で斜面崩壊 (表層崩壊)や道路法面の崩落が発生した.特に, 元町・神達地区周辺では,崩壊に引き続いて発生し た土砂流出により,36名が死亡,3名が行方不明(2014 年7月時点)という人的被害と,家屋の全壊71棟,大 規模半壊15棟,半壊25棟,一部損壊92棟(非住家を 除く)という物的被害が生じた(広報おおしま臨時 第4号,2013より抜粋;Photo1参照)

Photo 1 Residential and physical damages by sandy-muddy debris flows subsequent to the shallow landslides

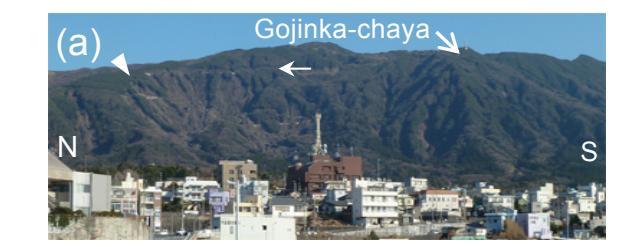
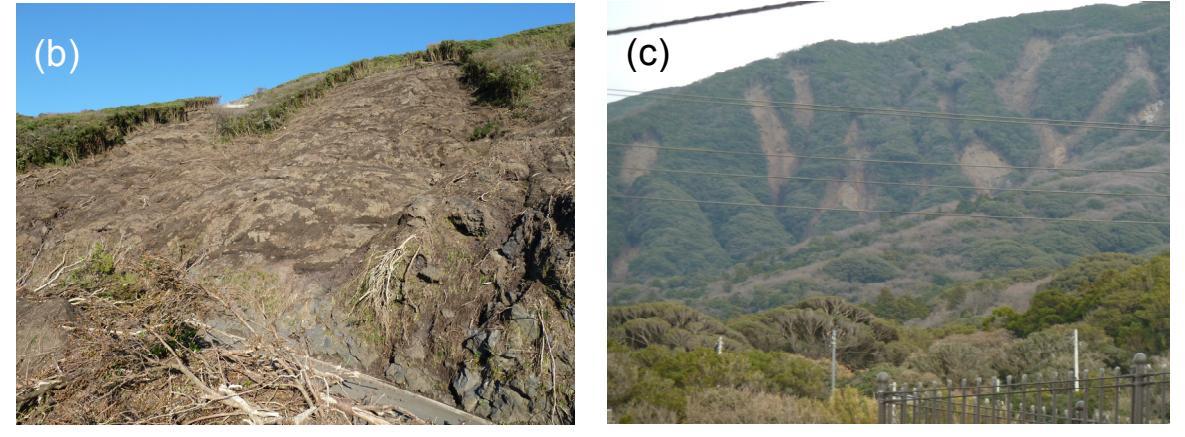
Photo 2 Shallow landslides induced at slopes near Motomachi town in Izu-Ohshima Island (a); taken from the Motmachi port. The landslides of several hundred meter wide (b) appeared extensively at the left half (north side) of (a) and the narrow landslides of several ten meter wide at gully heads (c) were conspicuous at the right half (south side) of (a). A white triangle in (a) shows the position of the landslides caused in 1958.

2000):総降雨量420 mmの雨により斜面崩壊が発生 し、土石流により1名が死亡、1名が行方不明、53名 が重軽傷を負った.災害発生時までの累積降雨量(実 効雨量)はおよそ380 mmであったと言われている. 住民の話,情報,当時の写真を勘案すると、このと きに崩壊した斜面は、今回の幅の広い崩壊地の北端 付近(Photo 2(a)の白抜き三角印)と思われる.

の実線円内, Photo 1(a), および Photo 2(b)). しかし, その南方(御神火茶屋直下のスコリアやその他火山 性降下堆積物を主体とする斜面)ではガリーの源頭 部における幅数十メートル程度の表層崩壊であった (Fig. 2 の破線円内および Photo 2(c)). すなわち, 必 ずしも神達地区上部のような幅の広い崩壊が主体で あったというわけではない.

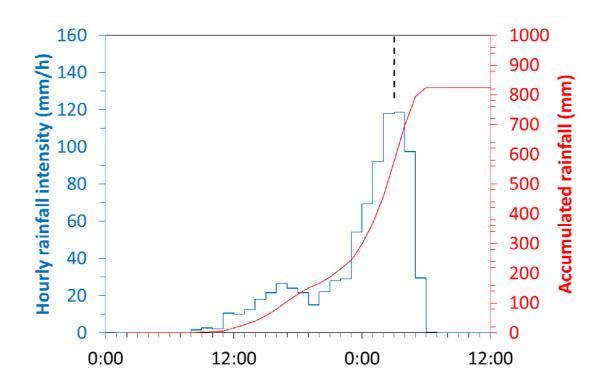
気象庁アメダスデータ(大島元町: Fig. 3)による と,最大時間降雨強度は120 mm/h(16日午前3時から 4時; Fig. 3の青ライン)で,うち降雨強度50 mm/h以 上が6時間継続(15日午後11時から16日午前5時まで) した.累積降雨量(Fig. 3の赤ライン)は崩壊発生直 前の16日午前2時までで460 mm,多くの崩壊が発生 した直後の午前3時までで578 mmであった.崩壊源 頭部の標高に近い御神火茶屋の降雨量は元町アメダ スよりおよそ1~2割減である.したがって,崩壊発

Fig. 3 Rainfall on 15 – 16 October, 2013, based on the data collected at the AMeDAS station of the Japan Meteorological Agency at Motomachi, Izu-Oshima.

生までに神達地区上部の崩壊斜面に供給された累積 降雨量(実効雨量)は400~450 mm程度と推測され, 1958年災害(狩野川台風)時の実効雨量380 mmと大 きく変わらない. すなわち,当該斜面では崩壊発生 の可能性を判定するためのしきい値として,累積雨 量400 mm付近が最大危険度の基準値になり得るだ ろう.

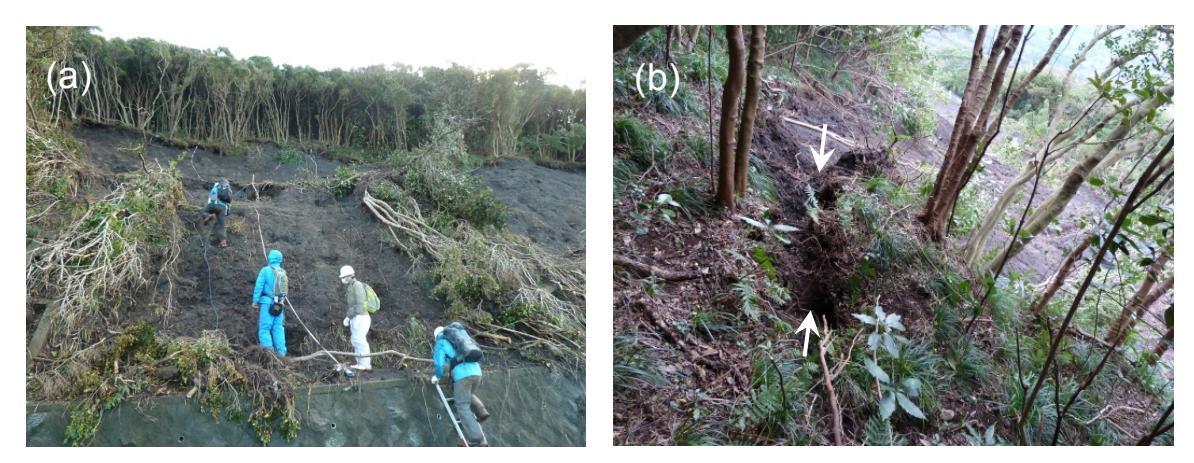
Photo 3 Head of a landslide (a) and a tension crack (between the white arrows) near the landslide scarp (b).

- A タイプ:道路(御神火スカイライン最上部)より 上部の斜面が数十メートル以下の狭い幅で崩壊を 発生し(Photo 3(a)),崩壊土砂が道路上で停止し ているケース.御神火茶屋直下の幅の狭い崩壊 (Fig. 2(a)の破線円内および Photo 2(c))はこのタ イプまたは以下の B タイプに含まれる.なお,滑 落崖より上部の斜面には土層変位により形成され たと思われる落差1 m 以内の階段状の地形(潜在 滑落崖; Fig. 5 の A6~A1 の間や Photo 3(b)の矢印) が見られ,斜面が不安定化している様子が窺える.
- B タイプ:道路より上部の斜面が狭い幅で崩壊を発 生したのはAタイプと同様であるが、崩壊土砂が 道路を越流して流下し、下流部へ流出したケース.
- C タイプ:道路より上部の斜面が狭い幅で崩壊を発 生して道路を越流して流下し,かつ道路より下部 の斜面で見かけ上,幅の広い崩壊が発生している ケース.
- D タイプ:道路より上部の斜面には崩壊が発生して おらず,道路より下部の斜面だけで幅の広い崩壊 が発生しているケース.滑落崖が道路に接してい る場合と道路からは数メートル以上離れている場 合がある(Cタイプの場合も同様).

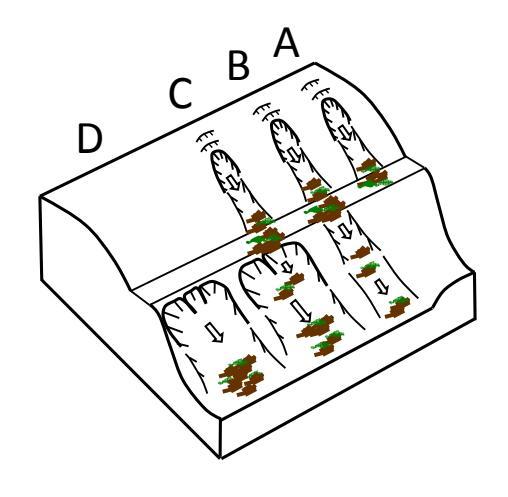
現地踏査によれば,神達地区上部斜面の崩壊地の 傾斜は 30 度程度であり,その形態はおおまかに以下 の4 タイプに区分できる (Fig. 4).

Fig. 4 Classification of the landslide features near Motomachi town.

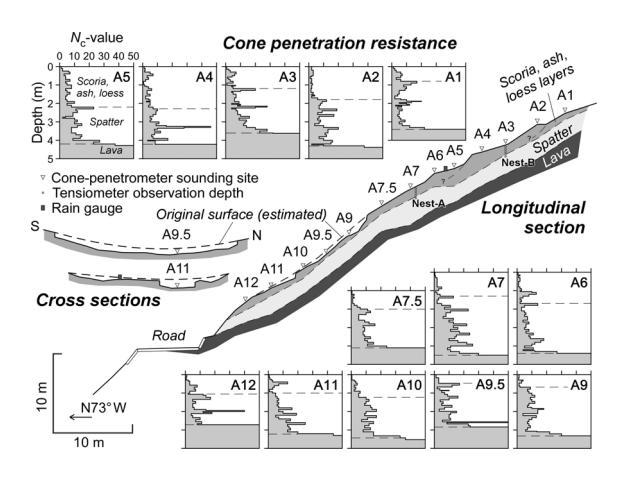
(Photo 3; Fig. 4のCタイプに相当)で斜面土層の 断面調査(簡易貫入試験等)を行った(Fig. 5). そ の結果,地表から溶岩までは約4m,スパターまで は約2mであり,それらの上部に堆積している火山 灰やスコリアの層厚はおよそ2mであることが判明 した. 滑落崖はFig. 5のA7.5とA9の間にある.

Fig. 5 Longitudinal slope profile of the head of the landslide shown in Photo 3, which was defined by the cone penetrate test  $(N_{10})$ .

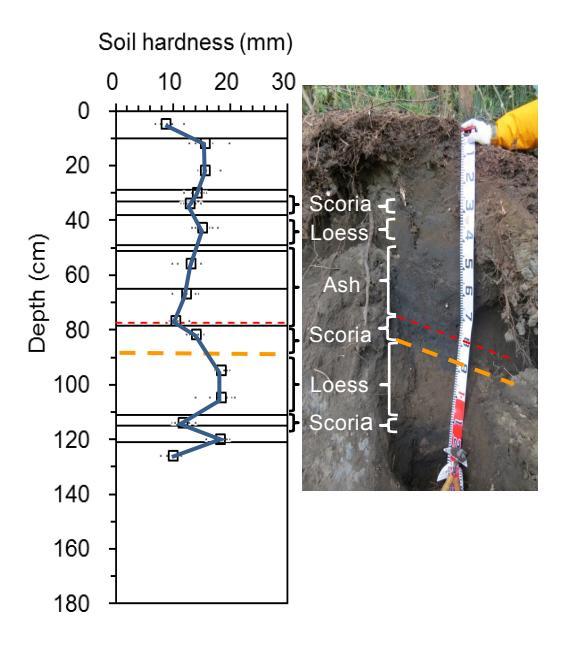
土壌硬度(Fig.6左)はスコリアで低下する傾向が 見られるが,すべり面は深度90 cm付近のレス(火 山活動が静穏な時期に堆積した風成の土層;小山・ 早川,1996)とその上位のスコリアの境界に存在し, 崩壊した物質はこのレスより上位の火山性降下堆積 物(スコリア,火山灰,レス等のソフトな部分)で ある.すべり面は樹木根茎が密に分布する範囲(30 ~40 cm 以浅)より深いところに存在している.伊 豆大島全域ではすべり面深度の平均は75 cm(最深 で140 cm 程度)である.すなわち,溶岩上面をすべ り面としているわけではないため,元町溶岩が崩壊 の発生を引き起こした直接の原因ではない.

Fig. 6 Soil hardness and profile at the landslide scarp shown in Phot 3 and Fig. 5. Sliding surface was located between the orange and red dashed-lines.

斜面土層のうち、スコリアや火山灰は  $10^{-2} \sim 10^{-3}$  cm/sec (降雨量に換算して  $100 \sim 1000$  mm/h 程度) であり透水性は良好であるのに対して、深度 1 m 付近にあるレスでは  $10^{-4} \sim 10^{-5}$  cm/sec (降雨量に換算して  $1 \sim 18$  mm/h 程度) と透水性が悪くなっている. そのため、当該降雨によりもたらされた雨水はこのレスより深部にはほとんど浸透できなかったものと考えられ、レスの上部に宙水(地下水位)が生じ、表層崩壊へ連鎖したものと推察される.

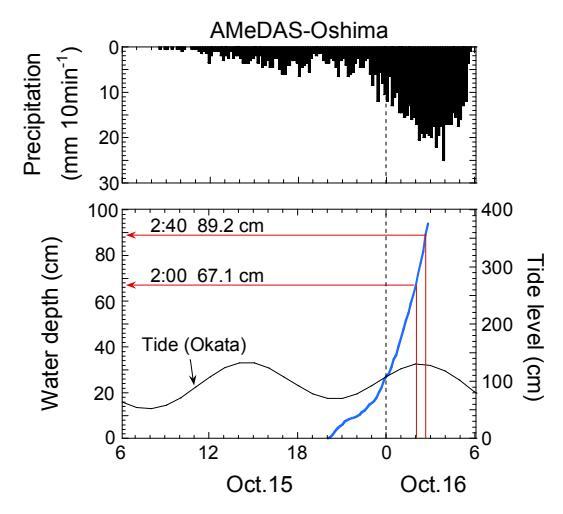
計算結果を Fig. 7 に示す. 宙水が現れたのはすべ り面深度に相当する深度 90 cm のところだけで, 崩 壊が発生した 16 日午前 2 時から 3 時にかけては, 地 表面近くまで地下水が上昇していた状況が示されて いる. 災害 3 日後の 10 月 19 日に現地調査を行った が, Fig. 6 の滑落崖より上部の斜面には地表流が発生 した痕跡(下草の水流流下方向への連続した倒れ込 みなど)を観察できたことから, 災害当日は地表面 近くまで飽和していた可能性が高い.

計算上,斜面内部に宙水が発生したのは15日午後8時であり,そこまでの総降雨量はおよそ165mmで

Fig. 7 Change in subsurface water table at 90 cm deep in the soil shown in Fig. 6. This data was obtained from the vertical one dimensional calculation for the rainwater percolation.

あった. したがって,総降雨量が165 mm に達する までは,表層崩壊の発生確率は極めて低かったと考 えられる. すなわち,少なくとも連続降雨量で150 mm という値は表層崩壊の発生確率が上昇し始める 最初のしきい値になると考えることができそうであ る.

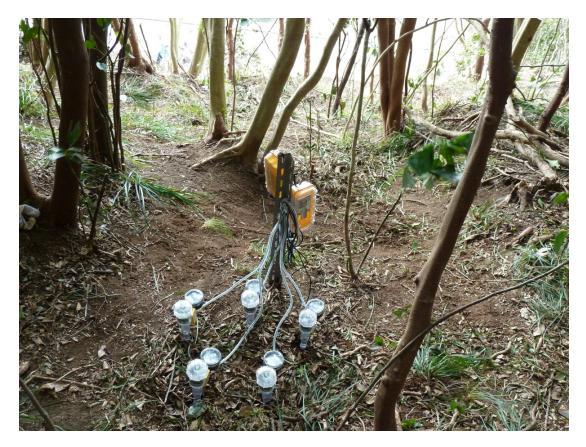
鉛直一次元の浸透計算では,深度90 cmで宙水が生 じたという結果が得られた.そこで,実際に宙水が 生じるのかどうか,また,生じるとしたらどの層位 であるかを調べるため,当該崩壊の源頭部にある未 崩壊斜面にテンシオメータを埋設して圧力水頭(水 圧)の計測を行った(Photo 4).結果をFig.8に示す. P1 およびP2は,それぞれFig.5のA7(滑落崖直上) およびA3(A7より10mほど尾根側へ上がった地点) に対応している.

Photo 4 Tensiometers to measure the pressure head in soils at P1 shown as A7 in Fig. 5. Depth of the measurement is 25, 55, 85, 115, and 145 cm.

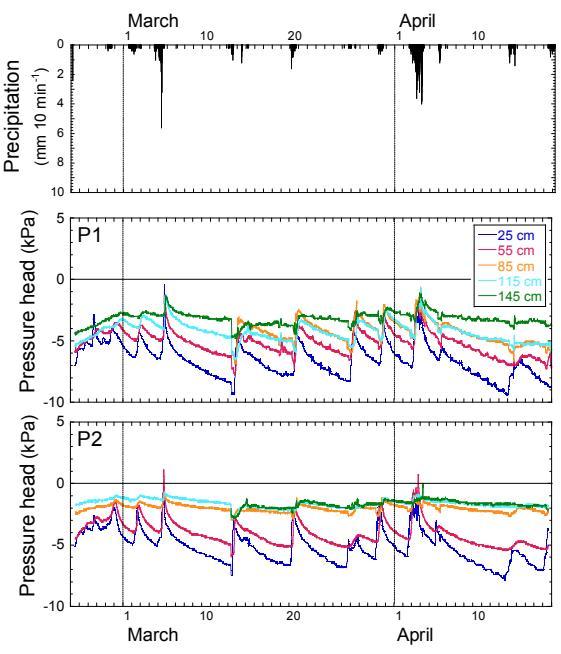
Fig. 8によると、観測期間中はほとんどの深度で0 kPa未満の不飽和状態が継続したが、P2の2014年3月5 日(深度25 cmおよび55 cm;連続降雨量62.4 mm)と 4月3~4日(深度55 cmおよび145 cm;連続降雨量140 mm)の2回で宙水(圧力水頭0kPa以上)が発生した. 特に,3月5日のP2の深度55 cm (赤ライン)は最大で 約1 kPaとなり、およそ10 cm程度の水深が出現した ことを示している.斜面の場所により対応する火山 性降下堆積物の深度が若干異なるので、P1とP2でも そうであるように,浸透計算に用いた斜面での結果 (Fig. 7)とは必ずしも完全に一致しないが、連続降 雨量が150 mmを超えていなくても宙水の発生があ ることが明らかになった.ただし、3月5日(連続降 雨量64.2 mm)は、降雨量換算にして60~100 mmに 相当する積雪が融雪した直後の降雨である. すなわ ち,3月5日の降雨時に地中に保持された水量として は150mm程度の降雨量に相当したのかもしれない.

以上より,浸透計算においても観測においても, 連続降雨量 150 mm 付近が表層崩壊の発生確率が上 昇し始める最初のしきい値になると考えることに無 理はないであろう.ただし,今回崩壊した斜面が再 度崩壊する可能性については,現在では場の条件(斜 面にある土の構造)が被災前と大きく異なっている ので,「今後,どれだけの雨量までなら安全なのか」 についてはより広範な調査が必要である.

Fig. 8 Changes in pressure heads in the slope. Locations of P1 and P2 correspond to A7 (Nest A) and A3 (Nest B) in Fig. 5, respectively.
