2013年10月伊豆大島豪雨災害調査速報

京都大学防災研究所流域災害研究センター流砂災害研究領域 竹林洋史(調査者)・藤田正治・宮田秀介

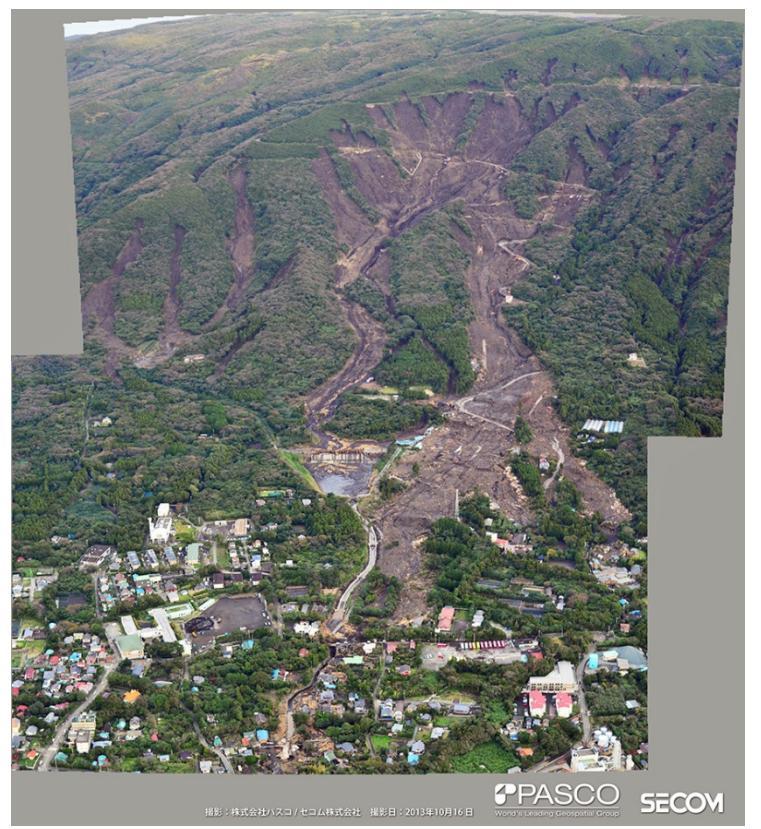
図3 土砂災害発生地域の全体の様子⁴⁾

図3に土砂災害発生地域の全体の航空写真を示す⁴⁾. 斜面崩壊は大きく二つ発生している. 一つは, 神達地区に泥 流が流れ込んだ斜面崩壊であり, もう一つは遊砂地に流れ込んだ北側の斜面崩壊である. 両方を合わせると, 南北 約600mの広い範囲から斜面崩壊が発生しており, 複数の場所から斜面崩壊が発生したことが分かる. 火山灰性の地 質であるため, 地質の空間的な変化が少ないことを考えると, これらの斜面崩壊は比較的近い時間に発生した可能 性が高いが, 起点が異なるため同時に発生して一気に下流に流れたとは考えにくく, 比較的短い時間間隔で数波に 分かれて下流に流下したと考えられる. 実際, 地震計も複数回の揺れを観測している³⁾.

土砂が流れた領域を見ると、遊砂地の北西側は被災していないことが分かる.斜面崩壊発生前の時点では、遊砂地は空の状態であり、25000m³の貯砂容量を有していた.この貯砂効果によって、北西側は守られた可能性が高い. 3.2 源頭部

これらの崩壊が発生した斜面には道路(御神火スカイライン)が設置されている.国内でよく見られる斜面崩壊 現場とは異なり,道路の損傷はあまり大きくなく,図3に示すように,御神火スカイラインの線形は明確に確認でき る.これは,流動した水と土砂の混合物の中に岩などが含まれるときは,混合物が道路に衝突する時に,岩は慣性 力によって直線的に移動するため,道路に大きなインパクトを与えることとなるが,今回のように粒径の細かい火 山灰で構成された混合物の場合,土砂は水の流れとほぼ同じ方向に流れるため,土砂の衝突による道路へのインパ クトが小さく,道路の損傷が少なかったと考えられる.また,斜面崩壊の深さが非常に浅く,道路の基礎の下まで 崩壊が達していないことと,流動した土砂量が比較的少ないことも道路の損傷が少なかった原因と考えられる.

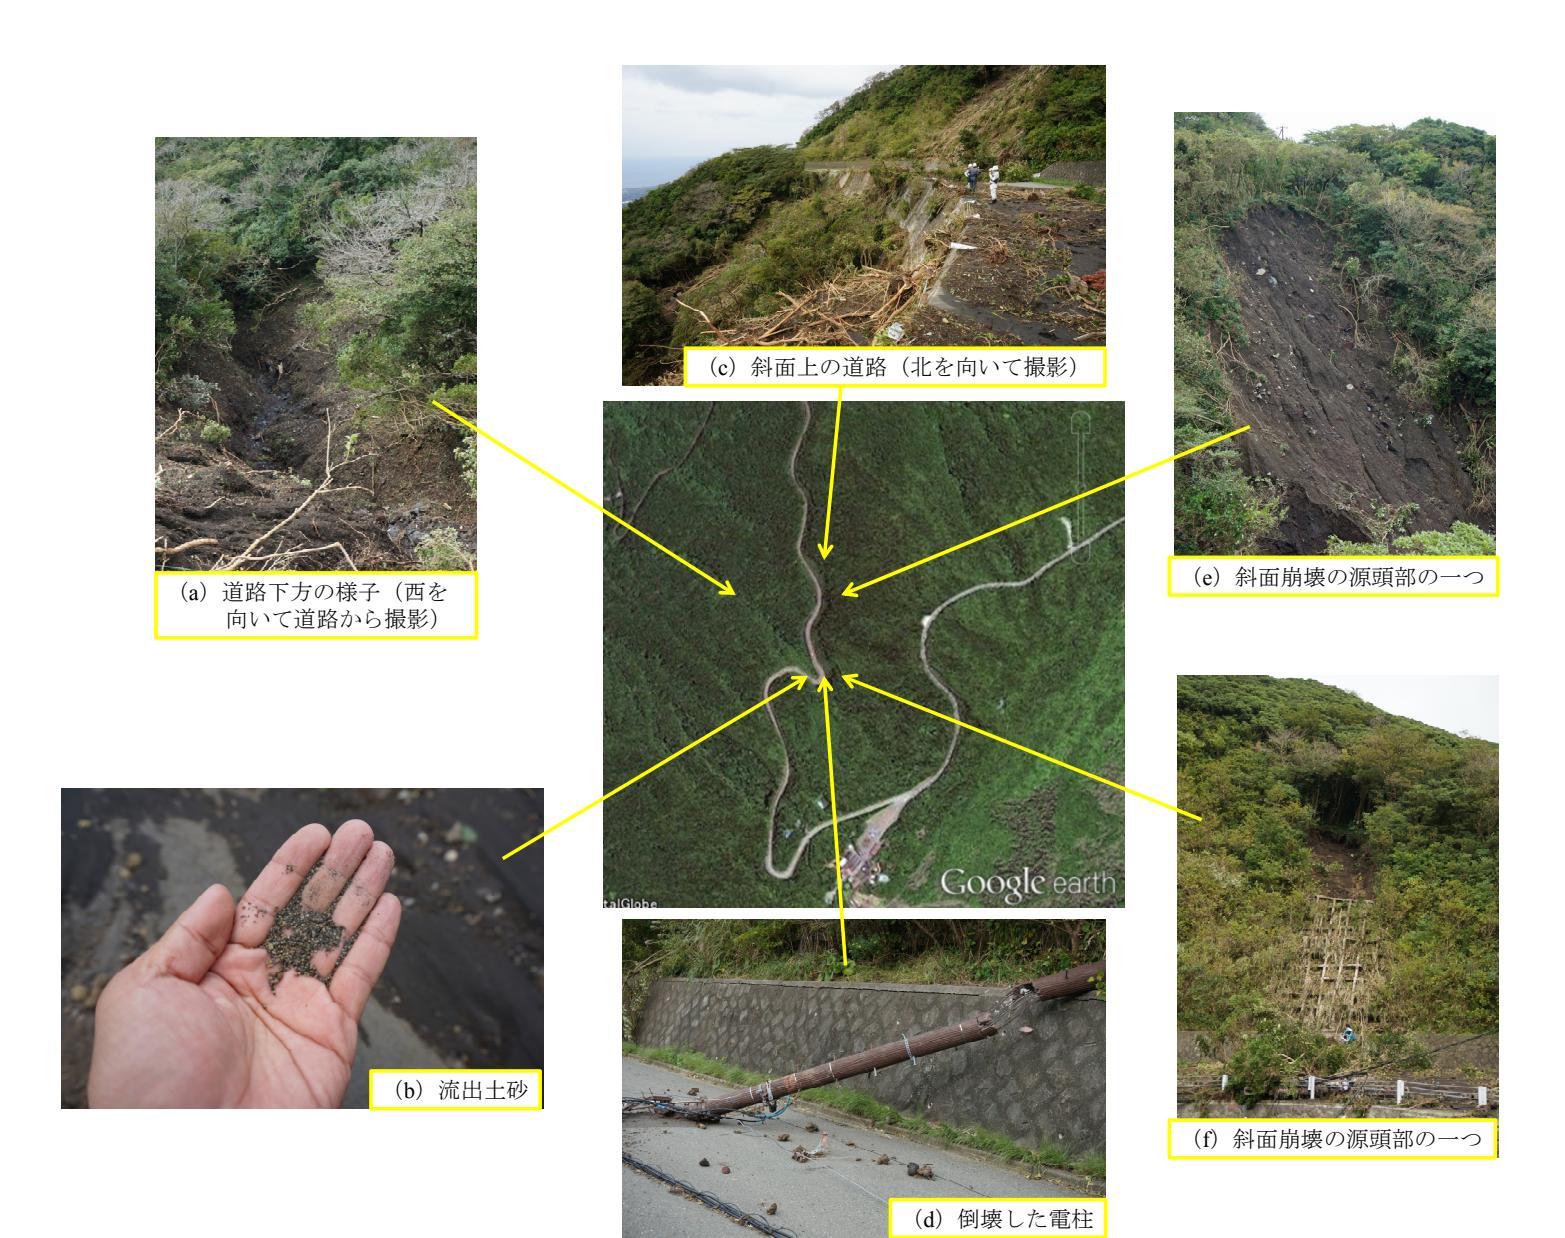
図4 源頭部周辺の様子

図4に,源頭部周辺の様子を示す.調査は山頂から少し降りた道路(御神火スカイライン)から行った.道路の上 方斜面(東側斜面)では,近くで3ヶ所の斜面崩壊が発生していた.これらの斜面崩壊は小規模であり,崩壊厚さは 約50cm,それぞれの崩壊幅は5m以下であった.これらの斜面崩壊によって,図4(c)と(d)に示すように,道路

上の電柱,ガードレール,道路標識などが破壊され,道路上には土砂と樹木が氾濫していた.流出した土砂は,図4 (b)に示すように,平均粒径約0.5mmの火山灰であった.調査地の崩壊斜面からは,火山灰層の下に存在すると思 われる溶岩層は見られなかった.

・道路上に降る雨の一部は、道路が無ければ地中に浸透する.しかし、道路があることにより、雨は地中に浸透せず、道路の下り方向に流れるとともに図5(b)のように、道路の斜面下方側(ガードレール側)から下流斜面に供給される.図4(c)に示すように、源頭部の道路には側溝が設置されていない.そのため、側溝が設置されている場合よりも道路を横断して斜面下方側から下流斜面に供給される水の量は多くなっていたと思われる.ただし、側溝が設置されていたとしても、一般に、50mm/hよりも少ない雨に対応できるような側溝しか設置しないた

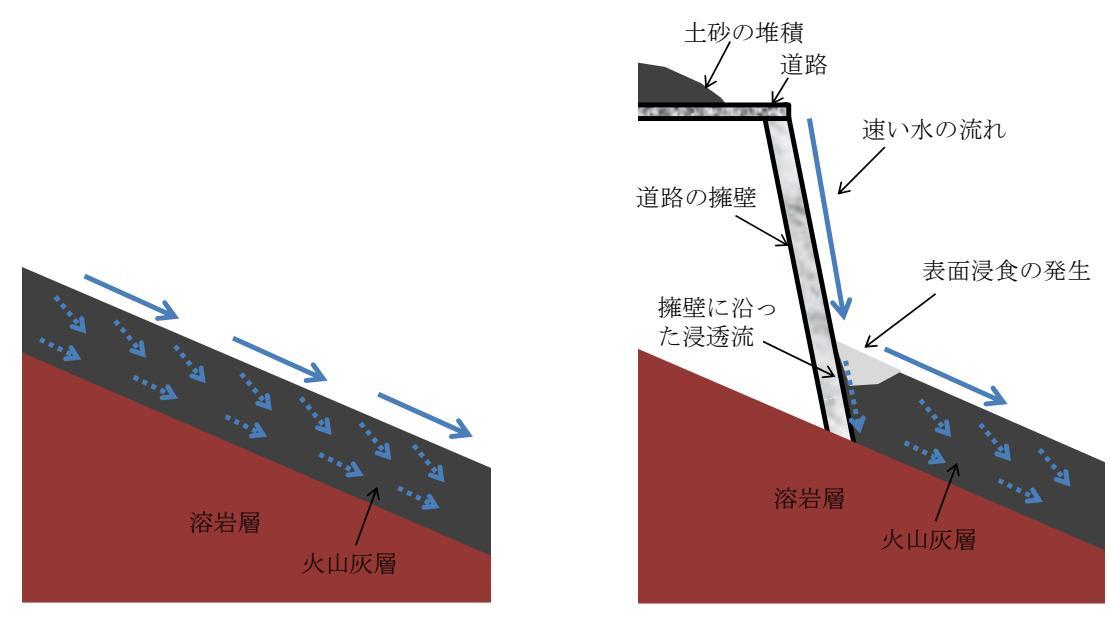
(a) 道路が無い斜面(b) 道路が設置された斜面図 5 道路の存在と斜面崩壊の関係

- ・道路によって、上方の斜面と下方の斜面が分離される.そのため、斜面下部の不安定によって斜面の崩壊が発生した場合、道路が破壊されない限り斜面の崩壊が道路よりも上方には伝わらない.そのため、道路の設置は、斜面崩壊の規模を小さくした可能性がある.また、道路上方で斜面崩壊が発生した場合、道路が破壊されない限り、図5(b)に示すように、崩壊した土砂の一部が道路で堆積するため、下流斜面への土砂の供給が減少し、斜面崩壊の規模を小さくした可能性がある.
- ・図5(b)に示すように、斜面上の道路は、斜面から張り出すように設置されることが多く、今回の現場も斜面から張り出して設置されている。そのため、道路の斜面下方側の勾配(道路の擁壁の斜面方向の勾配)は、元斜面の勾配よりも急となる。その結果、図5(b)に示すように、道路を横断して、斜面下方側に供給される流れの流速は速くなる。これにより、道路の下流斜面の上流端で表面浸食が促進される可能性がある。また、道路の斜面下方側の擁壁は、火山灰層の下の溶岩まで根入れしていると考えられる。そのため、擁壁に沿って、溶岩の表面と火山灰層の境界に水が供給され、斜面崩壊の発生を促した可能性はある。ただし、火山灰や溶岩の透水特性については現時点では不明である。
- ・図6(b)に示すように、道路は水の流れを斜面横断方向に拡散する効果もある.道路が無ければ谷筋に集中して水が流れるが、道路があることにより、道路上で水が斜面横断方向に拡散し、薄く広い水流となって斜面下方に水が流れる.水の斜面横断方向の拡散は掃流力を減少させるため、道路が無いときに比べて下流斜面の表面浸食を抑制する効果がある.今回の現場は、粒径が細かい火山灰であるため、水が拡散しても最大降雨量時の掃流力は限界掃流力以上であったと考えられる.その結果、道路による流水の拡散によって、表面浸食の浸食量は減少されたと思われるが、表面浸食は発生したと考えられる.よって、浸食域が斜面横断方向(南北方向)に広がっているのは、このような道路による水の拡散が影響している可能性がある.

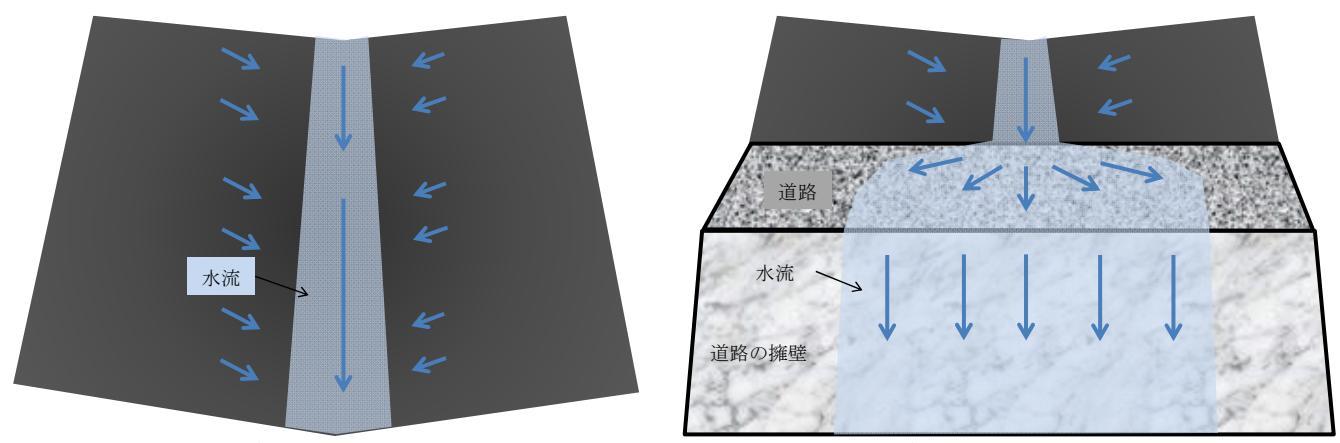
図6 道路による流れの拡散

このように、斜面への道路の設置は、斜面の崩壊を促進させる効果と抑制させる効果がある.また、ここで示した以外の影響も考えられる.よって、道路が斜面崩壊に与える影響については、それぞれの影響について定量的な評価を行い、総合的に検討する必要がある.

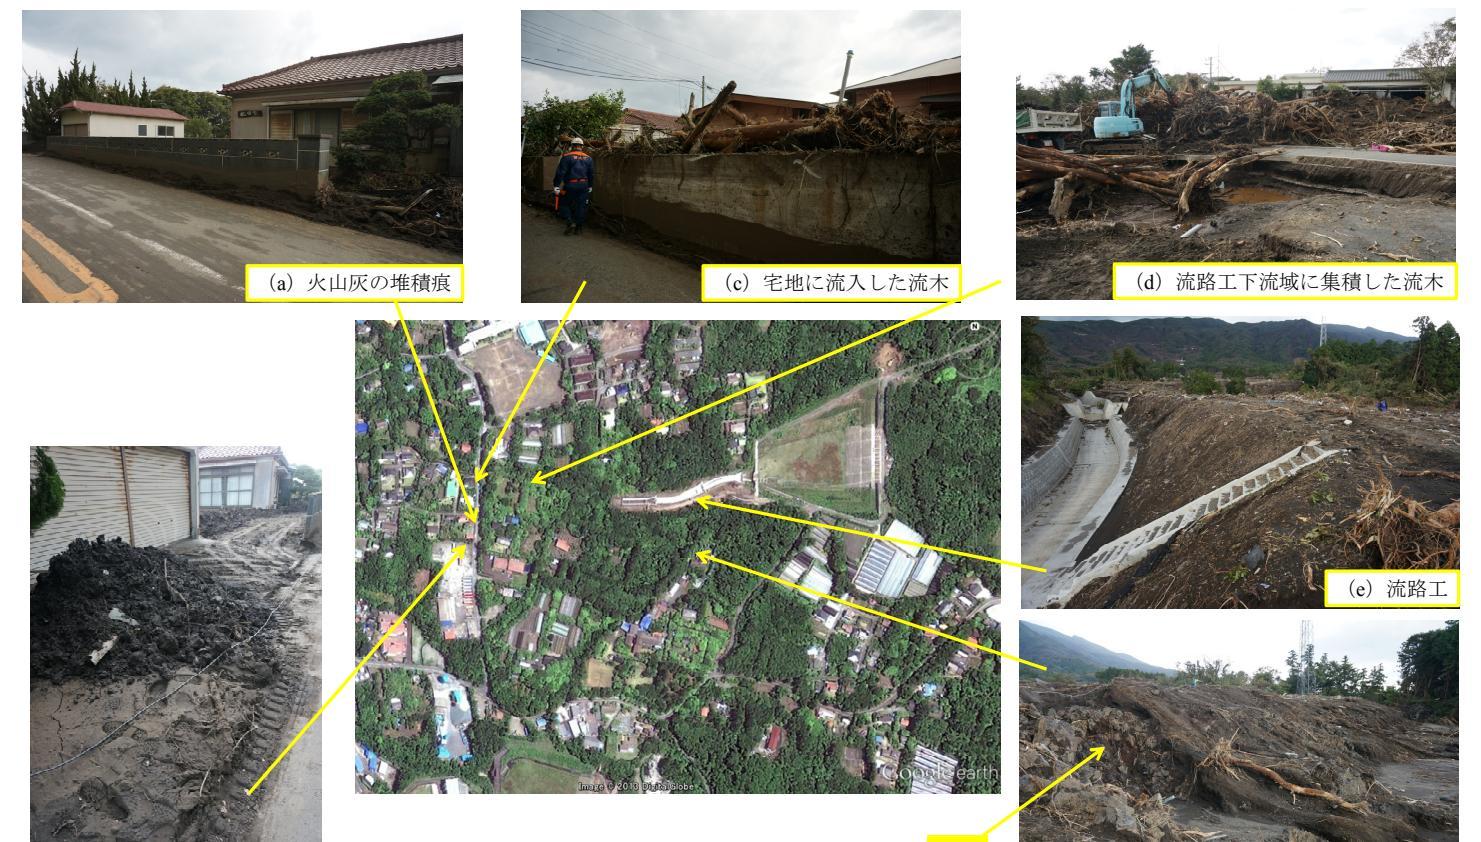
図7 道路による流れの拡散

(f) 溶岩の露出と約2mのステップ地形

図7に神達地区の被災状況を示す.図7(a)および(b)に示すように,道路や住宅の敷地内には,約50cmの厚さで火山灰が堆積した痕跡があった.また,図7(c)に示すように,住宅の敷地内には,塀を乗り越えて侵入した多

くの流木が堆積していた.流木は流路工の下流から海 岸付近まで、河川沿いの長い区間に堆積していた. こ れらの流木に火山灰があまり付着していないことや 斜面崩壊の発生時刻などから、土砂や流木は、斜面崩 壊発生時に一気に海岸域まで流れたのでは無く、斜面 崩壊発生後も続いた豪雨によって流された可能性が ある. また, 図7 (e) に示すように, 流路工の中には 土砂がほとんど堆積していない.これは、上流の遊砂 地が多くの土砂を捕捉したことだけで無く,斜面崩壊 発生後も豪雨が続いたことも大きな要因と考えられ る. なお、遊砂地は調査時点では満砂であったため、 土砂流出時の途中からは土砂が流路工に供給された と考えられる. また, 図7 (e) に示すように, 流路工 は周辺の地盤よりも数m低い. そのため、斜面崩壊発 生時に土砂や流木が南の神達地区から一時的に流入 したと思われる.しかし、その後の豪雨によって土砂 濃度の低い水と土砂の混合物が大量に流れ込み、土砂 及び流木を流下させたものと思われる.

このように、神達地区では、土砂の堆積と浸食の両方の作用を受けたものと推察される.調査時の神達地区の地盤の様子を見ると、多くの領域で地盤は浸食されており、図7(f)のように、溶岩層が露出している場所も見られ、約2mのステップ状の地形となっていた.また、この地点よりも上流域においても図9に示すように、多くのステップ状の地形が見られた.これらは、被災前の地盤形状の影響を受けているとともに、火山灰層の下の溶岩表面の形状を反映している可能性もある.

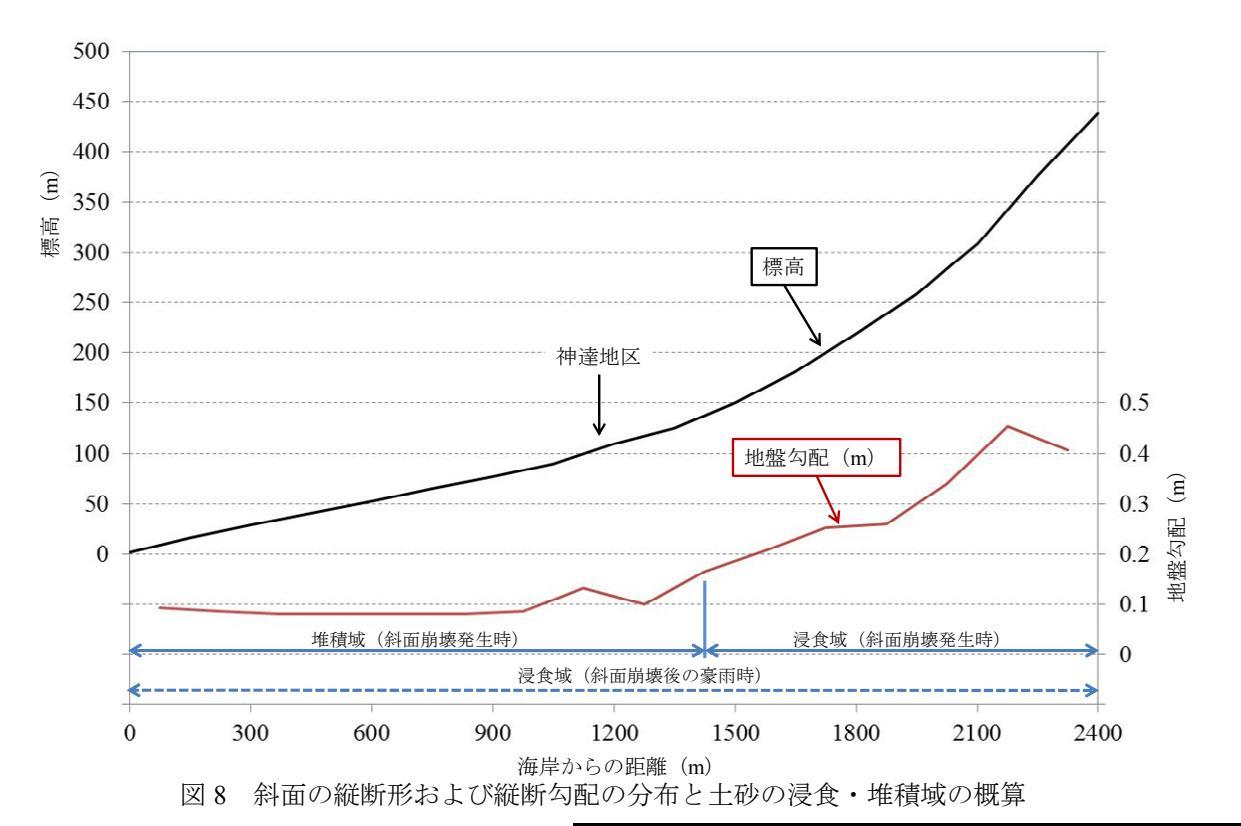
図8に図1の赤い破線に沿った海岸から源頭部付近までの縦断形を示す.神達地区は海岸から約1100mであり,海岸から神達地区までの勾配は約0.1 (1/10勾配)である.神達地区よりも上流は,標高が高くなるにつれて勾配が大きくなり,源頭部付近は0.4を越えている.なお,泥流は斜面を海岸に向かって真っ直ぐ西に流下したのではなく,わずかに蛇行しながら流下しており,流れに沿った勾配はこれよりも緩やかである.現時点では,火山灰の比重や発生した泥流の特性に関する十分な情報が無い.そこで,一つの目安として,以下のEgashira and Ashida⁵⁾による平衡河床勾配の式を用いて,土砂の堆積・浸食範囲を考える.

火山灰の比重については、一般的な土砂の比重2.65よりも小さいことが予想されるため、ここでは1.5を用いる. また、土砂の濃度としては、斜面崩壊発生時として0.5を想定し、斜面崩壊後の豪雨時として0.1を想定する.このよ うな値を用いて平衡河床勾配を計算すると、斜面崩壊発生時は0.168、斜面崩壊後の豪雨時は0.040となる.よって、 図8に示すように、斜面崩壊発生時は、海岸から約1400m地点より上流が浸食域、下流が堆積域となる.また、斜面 崩壊後の豪雨時は、全ての領域で浸食域となる.よって、海岸から約1100mの神達地区は、斜面崩壊発生時に土砂が 堆積し、その後の豪雨時にそれらの土砂を浸食し、流木等と一緒に下流に流出したと考えられる.なお、本計算は 概算であり、建物による土砂の捕捉などは考慮していない.また、堆積量や浸食量の計算ではないため、流路工の 下流域の建物周辺における土砂の堆積などを評価するものではない.
