九州北部豪雨によって発生した <u>お面災害の実態とその原因について</u> ^{H30, 10/2, 京} 大学防災研究 所 公開講座 (於アクロス社

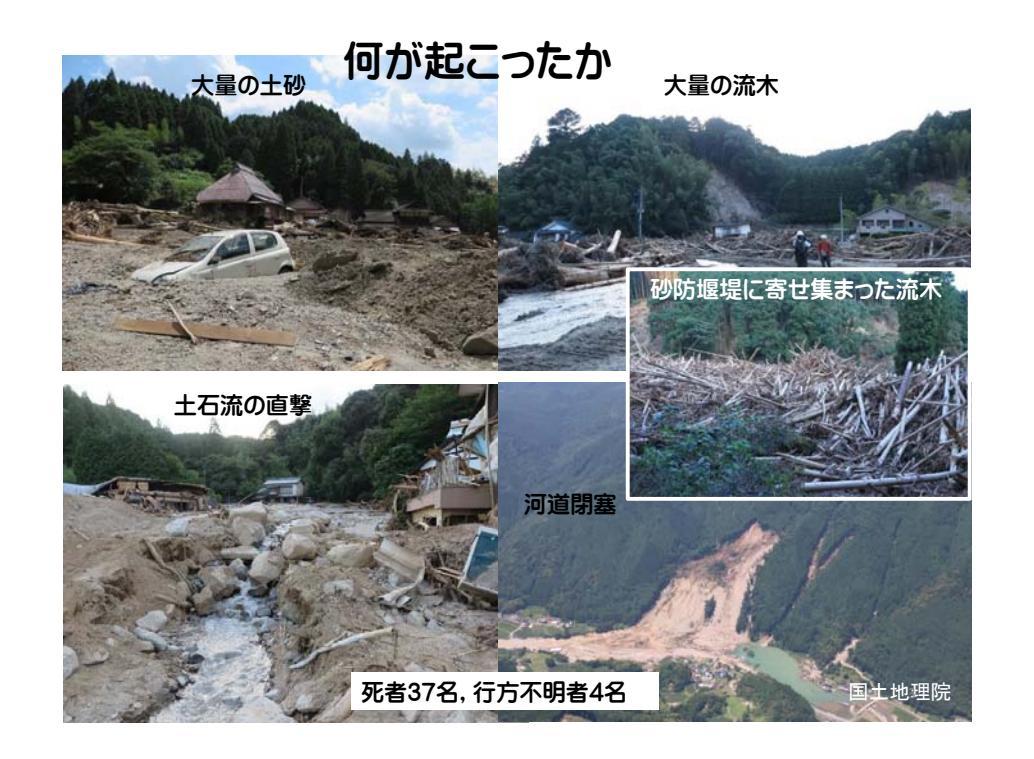
膨大な数の斜面崩壊

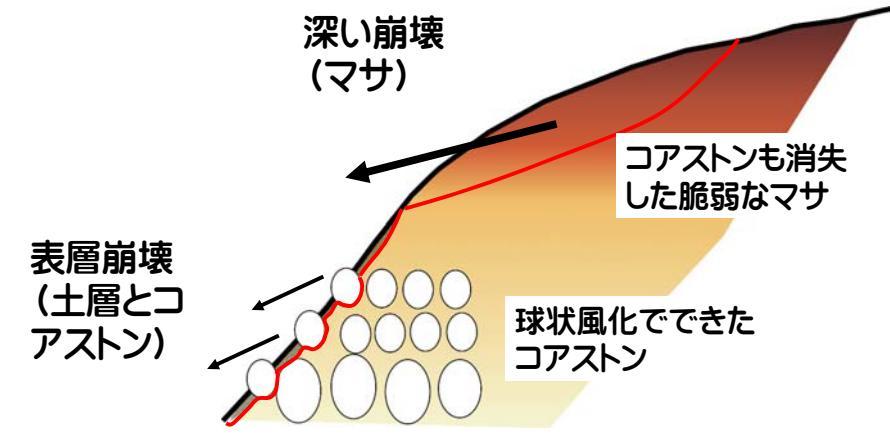
球状風化した花崗閃緑岩の崩壊模式図

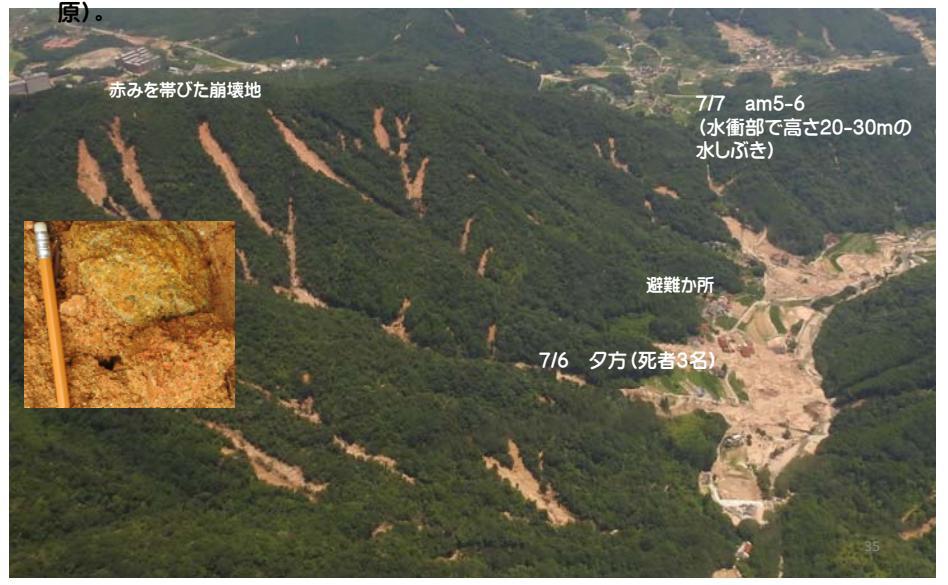
西日本豪雨による流紋岩地域の斜面崩壊と土石流 赤みを帯びた崩壊地を崩壊源として、水量の多い土砂が急速に流下した(安浦町市
