京都周辺における伝統的水害防備法について

石垣泰輔・馬場康之・吉田由香*

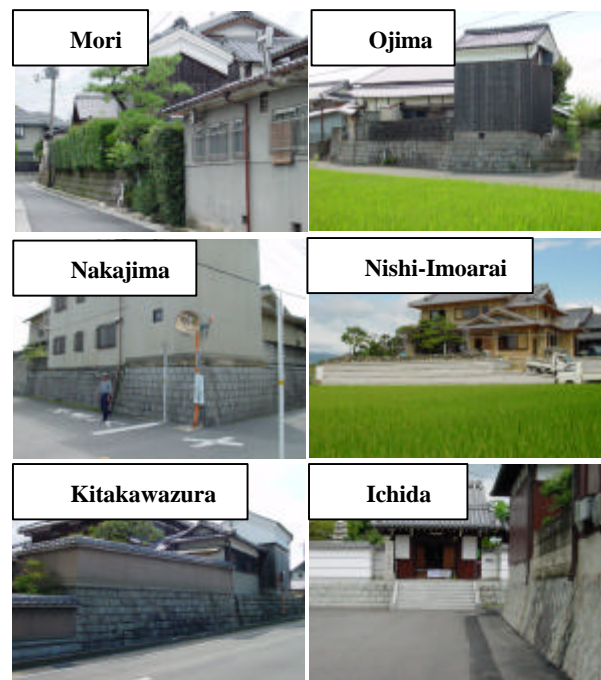
Photo.1 Old houses with raised base around Ogura-ike.

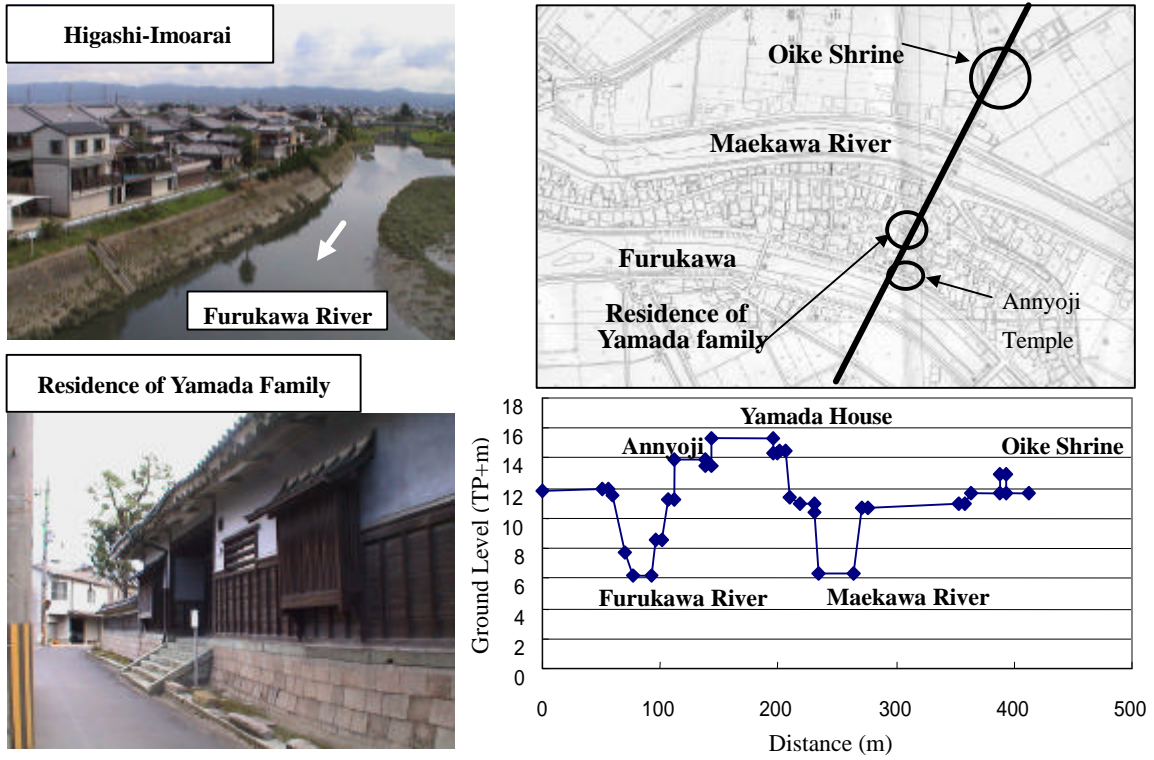
Fig.2 Old houses with raised base in Higashi-Imoarai and the cross-section of this area.

区は特別であり、地区全体が高く、敷地高は周辺地盤より約6m高く、昭和28年水害時にも浸水被害を免れたことが分かる。

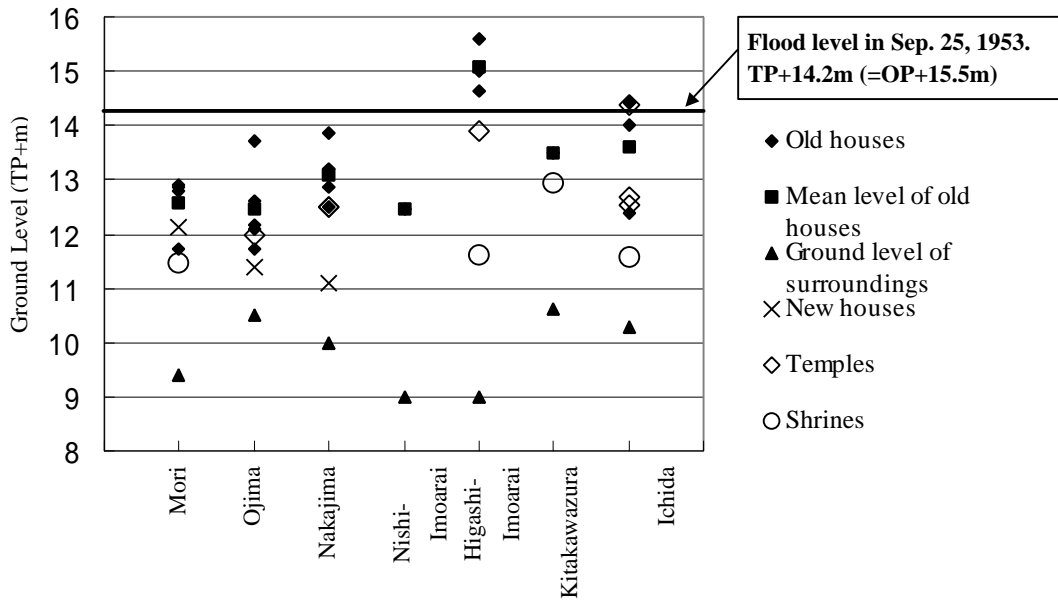
これらの結果から、平均として、敷地は、周辺地盤より約 3 m 高く、蔵の地盤は、さらに 0.5m ~ 1.5m 嵩上げが行われている。これらの地区の中でも、東一口地

Fig.3 Measured level of old houses, temples and shrines in Ogura-ike.

このように、氾濫水が湛水する地区における水屋の敷地高は高く、水害経験を重ねる間に徐々に高く盛土されていったと考えられる。Phot.1の市田を見ると、寺の敷地高と住家のそれがほぼ一致している。そこで、建立が8世紀と古い社寺が存在するこれらの地区において、旧家と社寺の敷地高とを比較してみると、寺の敷地は、蔵を有する住家と同程度であるが、神社のそれは低い。この結果は、寺の改修史が、この地区での水害経験と盛土高の関係を知る手がかりとなる可能性を示唆しているものと考えられる。

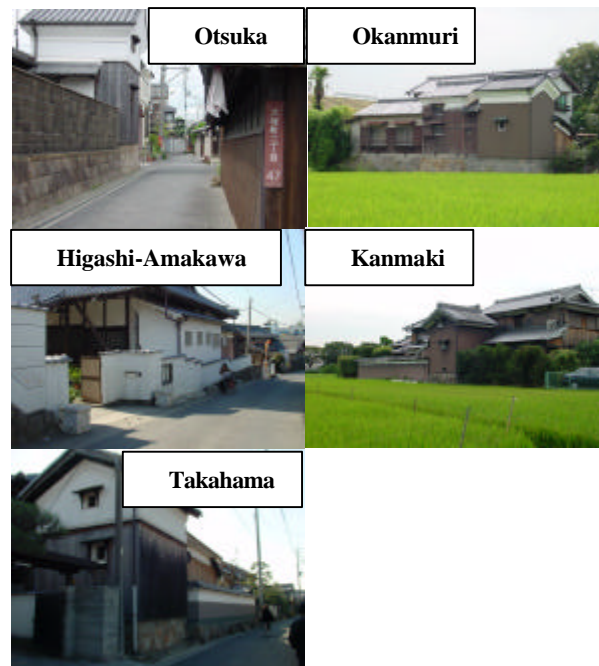
調査は、Fig.4に示す淀川右岸沿いの8地区で行っており、Photo.2およびPhoto.3に示すような段蔵が現存していることが確認された。いずれの屋敷においても、盛土された敷地の一部をさらに嵩上げし、その上に蔵が築造されている。Photo.3は、内田・中井（1964）が示した3種の段蔵であり、Type-1が連立段蔵、Type-2が孤立段蔵、Type-3が複合段蔵に相当するものと言える。唐崎の段蔵は、典型的な段蔵として知られており、1段目が0.2m敷地より高く、2段目が0.4m、3段目が1.0m嵩上げされており、最下段の蔵には陸船が天井より吊されており、水害への備えがなされている。

Photo.2 Old houses with raised base in Takatsuki and Shimamoto.

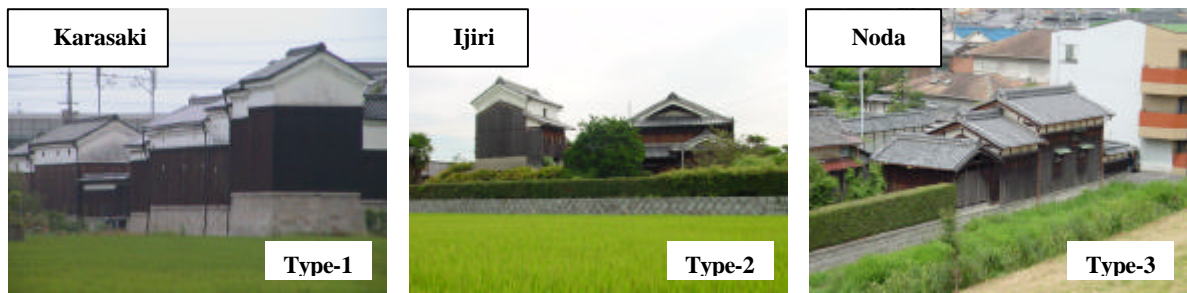
Photo.3 Three types of warehouse with raised base; Type-1 has some stages called as “Rennritsu Dangura”, Type-2 is an isolated warehouse called as “Koritsu Dangura”, and Type-3 is a combined with “Fukugou Dangura”.

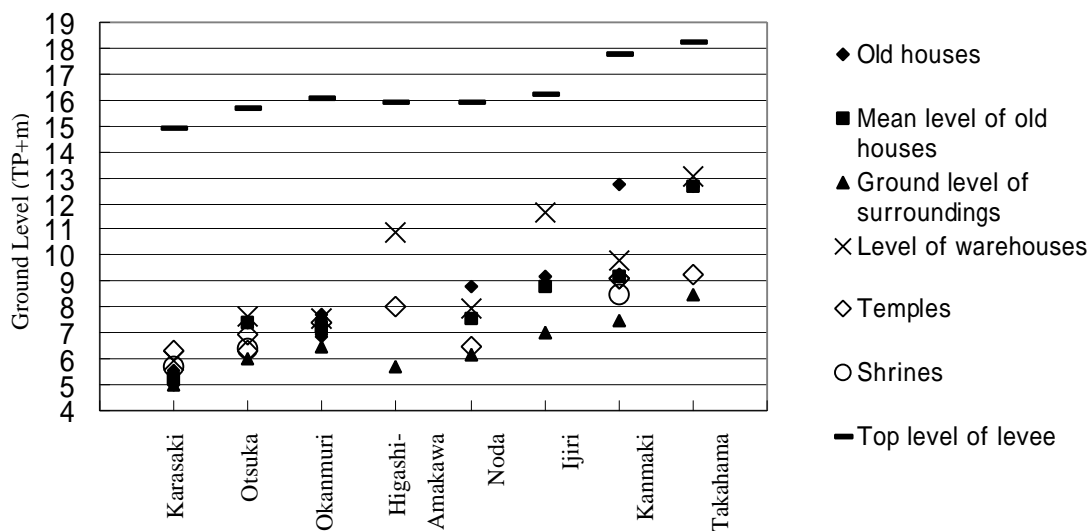
高い地区であることがわかる。いずれの標高も北から南に向かって低く、約1/4800の勾配となっていることから、氾濫水は南に向かって流下する地区であると言え、前節の巨椋池のような湛水型の地形とは異なる。そのため、盛土高は、巨椋池周辺に比べて低く、敷地

Fig.5 Measured level of old houses, temples and shrines in Takatsuki and Shimamoto.

の平均盛土高は約 1.5m である。段蔵は、敷地の上に平均約 40cm 嵩上げして築造されている。この値は、巨椋池周辺のように、長期の湛水に備えるものではなく、床上浸水进行を避けることを目的としたものと考えられる。また、社寺の敷地地盤高については、巨椋池周辺で見られたような神社と寺との差はなく、旧家と同程度嵩上げされている。

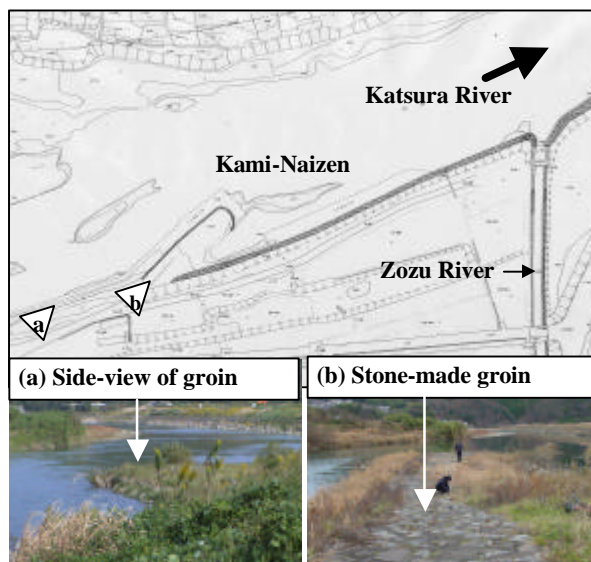
Fig.7 Old Groins called as "Kami-Naizen" in Kameoka, 2001.

Fig.7は，現在の下内膳の状況を，Fig.8は，その形状を計測した結果である．水制周辺は，コンクリートブロックで保護されているが，天端面の状況から石積

堤であることが確認される (Fig.7 (b)). Fig.8 より、石積みと確認される部分の全長は、史料の 20 間半 (36.9m) より長く、ほぼ全体が残っているものと考えられる。また、先端は丸く、天端がほぼ水平な区間が約 30m 程続き、根本で高くなっている。一方、現在の下内膳は、Fig.9 に示すようであり、図中の破線部分、すなわち、(b) の古図面 (山本村字内膳測資料、1876) に示された石積部分は流失した状態である。この流失部分を合わせた長さが、史料の 50 間 (90m) に相当するものと考えられる。

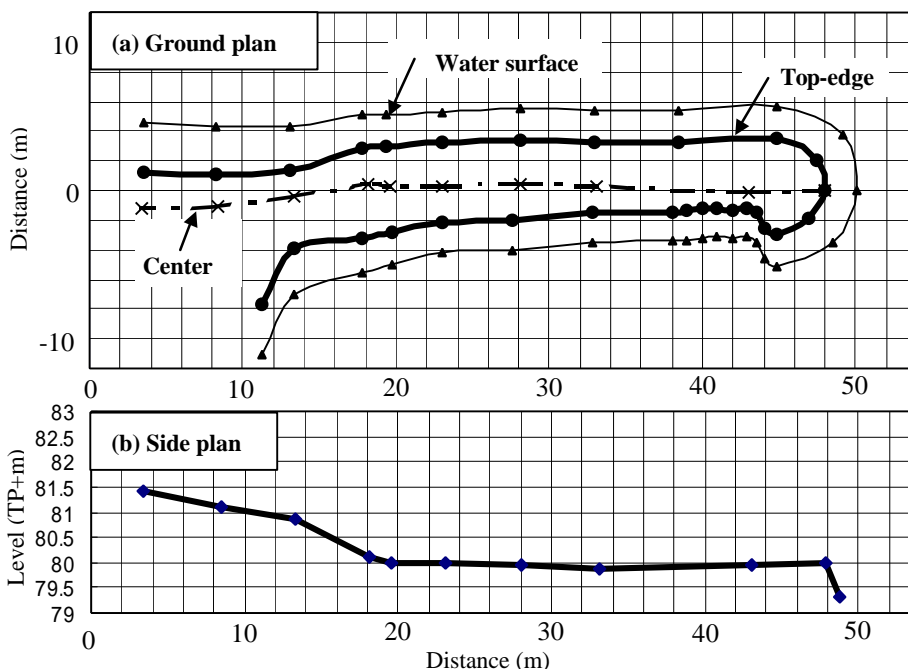
Fig.8 Ground plan and side plan of old groin called as "Kami-Naizen".

いずれの石出しも越流型水制で、約 65 度の下向き水制である。上下流の桂川の形態と周辺地形を考慮すると、洪水の規模への考慮があったとも考えられる。

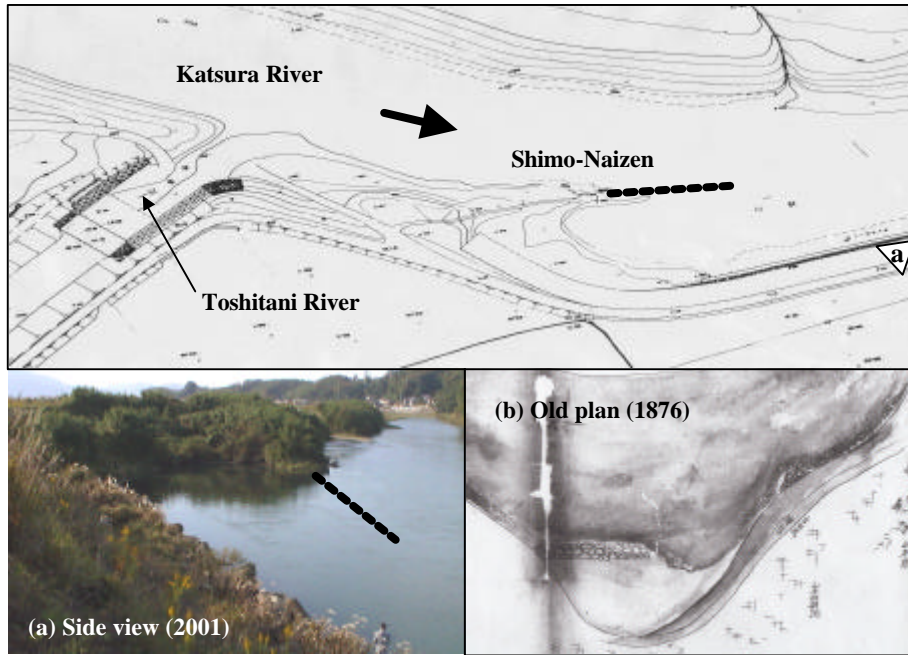
ている（永光，1984）．これらの石堤は，石出しと呼ばれる水制工の一種であり，水勿ねとして機能したものと考えられる．これらは，Fig.6に示すように，保津川下りの乗船場と，保津峡の狭さく部の入り口との間の桂川左岸に残されている．上内膳については，補強工事がなされ，ほぼその全容が残されていると思われるが，下内膳については，残念ながら先端部分が流失している．なお，先端部分の石積みについては，1988年まで部分的に残っていた記録がある（黒川，1988）．

Fig.9 Old groin called as “Shimo-Naizen” in Kameoka, 2001.

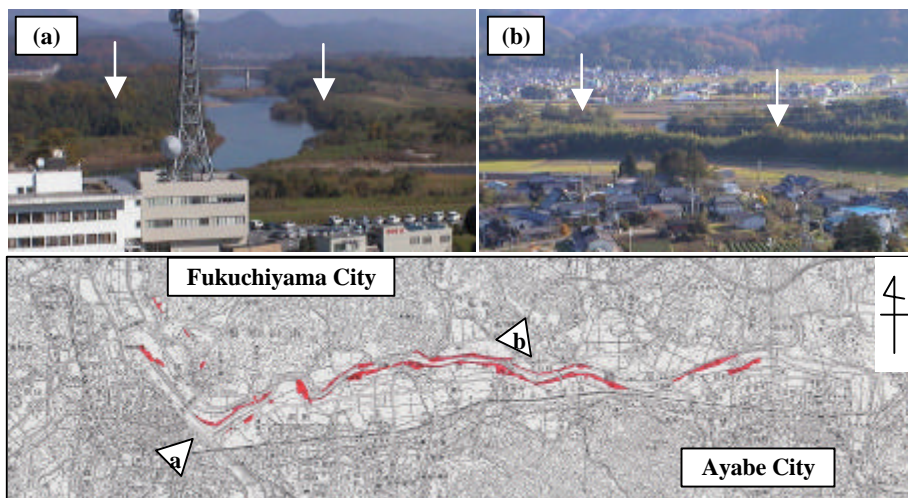
Fig.10 Bamboo groves on the floodplain of Yura River in Fukutiyaama and Ayabe, 2001.

由良川は、京都府北部を流れる河川であり、中流域に盆地があるものの、上・下流はともに山地であるという特徴を有する。福知山市から綾部市の間が、中流部の盆地にあたり、Fig.10 に示すように、この盆地を流れる由良川に沿って水害防備林が現存している。図に示した区間には、無堤防区間が多く、水害防備林や囲堤・霞堤などが減勢治水を目的として設置されている。また、12世紀に作られたと伝えられている綾部井堰などのかんがい用の堰も残っている。（由良川改修50年史編集委員会、1998）
