# 2009年サモア諸島地震津波災害の被害と対応

2009年9月29日早朝(現地時間),サモア諸島南方沖を震源とするマグニチュード8.0 の地震が発生し,津波によりサモア,米領サモア,トンガで被害が発生した。米領サモア Tutuila島では南部海岸の集落が被災し,死者34名という大きな被害がはっせいした。ま た,多数の家屋が倒壊・流失し,幹線道路の橋,国際空港や火力発電所などの重要インフ ラにも損傷や浸水,漂着物による被害が発生した。本稿は米領サモアTutuila島で行った 現地調査の結果から各集落の状況,インフラの被害,復旧状況等を報告するものである。

## Damage and Response of The 2009 Samoa Islands Earthquake Tsunami Disaster

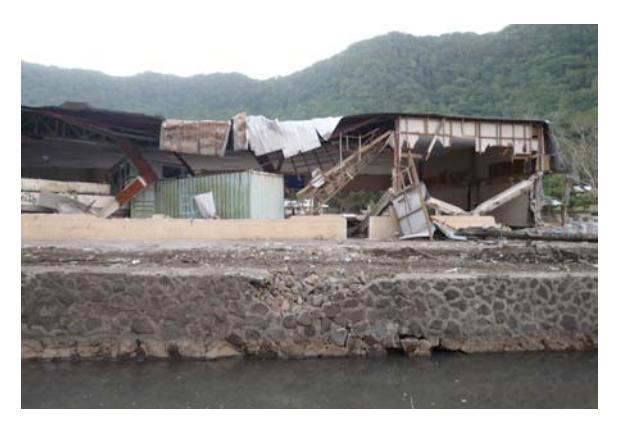
Photo 1 A damaged building in Pago Pago Park.

Tutuila島の中央部にある, FagatogoからPago Pago までの範囲は米領サモアの中心地区である。Pago Pago港の奥に位置するこの地区では,今回の津波で 最も大きな被害が発生した。特に小河川の河口部の 低地帯にあるPago Park周辺は壊滅状態であった

(Photo 1)。海岸では護岸の洗掘がみられ、小河川沿いの建物は津波の氾濫によって破壊されていた。
Pago Shopping Plazaでは駐車場に停めてあった多数の車が津波で流され、漂流物となった(Photo 2)。

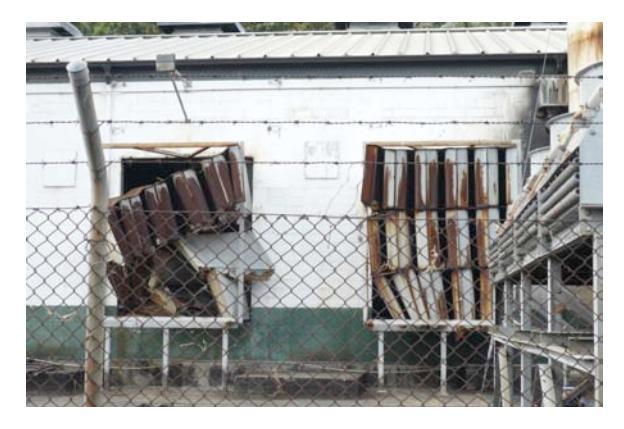
また,この地区には、米領サモア内に2基ある火 力発電所のうち1基が位置しており(Fig.3),来襲 した津波により被災した。発電所内に海水が浸入し, ディーゼル発電機が水没したため使用不能になった

Photo 3 An damaged thermal power plant in Pago Pago.

(Photo 3)。調査時点においては、米国本土からの 代替のディーゼル発電機の到着を待っている状態で あった。残る火力発電所1基は空港付近の内陸部に 設置されており、被害がなかったため、その1基の 火力発電所でTutuila島全村に電気を供給しており、 調査中も日中は断続的に停電が起こっていた。

敷地内の調査を行おうと試みたが、調査時間内に 許可が得られなかった。そのため、フェンスへの漂 着物の測量を行ったところ、遡上高は4.43m,浸水深 は2.31mであった。

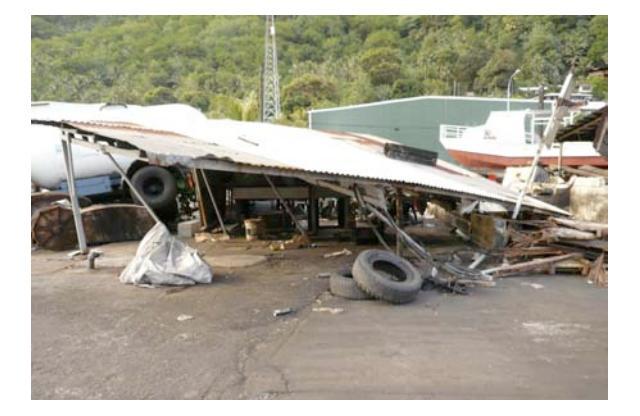
Photo 4 Damages in the vicinity of thermal power plant.

また,火力発電所近くにある漁港・水産加工施設 付近では,船舶の乗り上げ,建物の倒壊,車両・コ ンテナの散乱,油の流出なども見られた(Photo 4)。

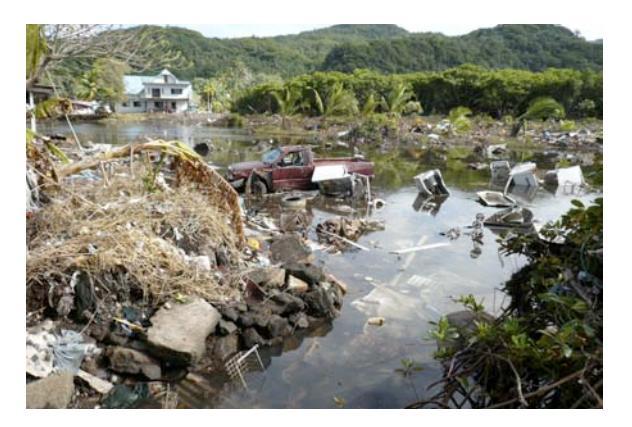
Photo 5 Drifted furnitures and car in Leone.

高さ6mの津波が来襲,地盤の洗掘,多数の家屋が倒 壊・流失し,死者11名,行方不明者1名と大きな被 害が発生した。幹線道路の橋の損傷し,これより北 西部への交通路は一時遮断された。低地帯が広がっ ており,背後の湖には多数の家財や車が漂着してい た(Photo 5)。

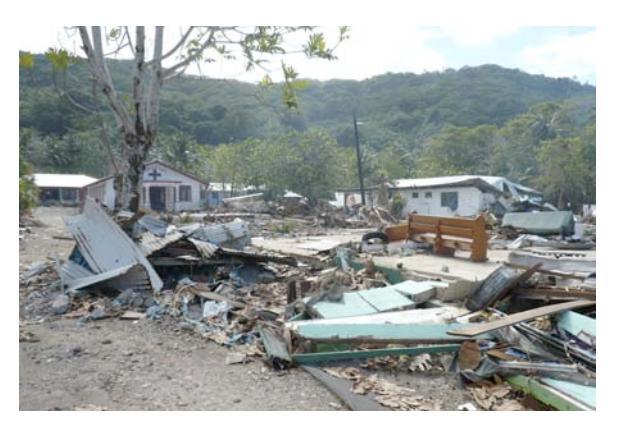
Photo 6 Damages of Amanave.

島の西岸のAmanaveにも、7m程度の津波が来襲し、 多くの家屋が被災、幹線道路の橋が落ちるなどの被 害が発生したが、避難が成功し、死者は出ていない (Photo 6)。住民の証言からは、海の異常(引き波・ 渦のような流れ)を見られた、2004年スマトラ島沖 地震津波のことを聞いていた、サイクロン対策では あったが、避難訓練を行っており、決められた避難 場所があった等のことが避難に影響したものと考え られる。

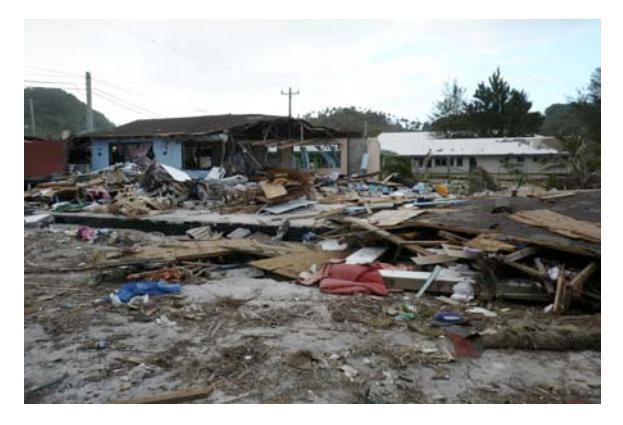
島の東端のTuraでは、島に捕捉された津波が来襲 し、幹線道路より海側にあった家屋が倒壊した。こ こでも,避難が成功し,死者は出ていない(Photo 7)。 測量の結果,津波の遡上高は4.75mと4.97mであった。

Photo 7 Damaged houses along the coast of Tula.

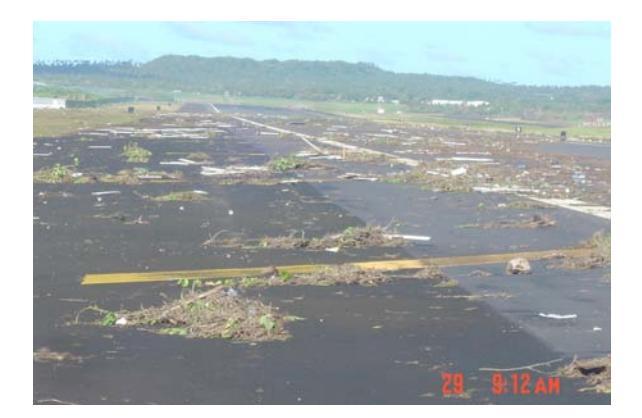
Photo 8 Debris on runway in Tafuna Airport. (Photo provided by Mr. Chris Soti, DPA)

滑走路を囲っていたフェンスはいたるところで下 部が破損し,砂や岩,サンゴ,草木などの漂流物が 滑走路に浸入した(Photo 8)。特に風よけのために 設置されていたビニルフェンスが津波によって破壊 され滑走路上に散乱した。また,VORTAC(航空無 線標識)が浸水し使用不能となったほか,PAPI(進 入角指示灯)も一部損壊した(Photo 9)。

Department of Port Administration (DPA)の協力の下 に測量した結果,滑走路の中央部の高さは津波来襲 時の平均海面から2.17mであり,ここを津波は乗り越 えていった。また,滑走路を囲んでいるフェンスに 残された漂流物の痕跡から浸水深は0.7~0.8mであ った。

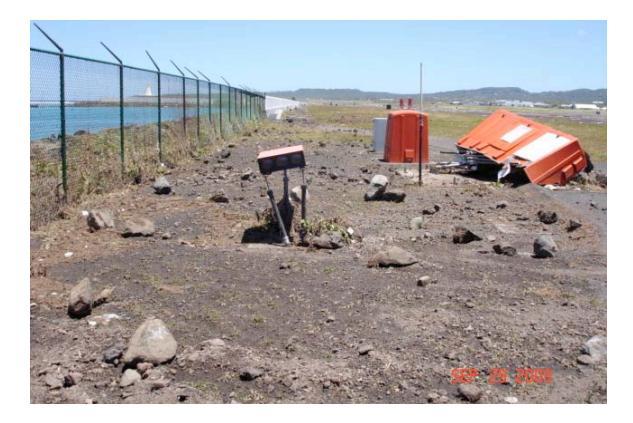
Photo 9 Damaged equipment of Tafuna Airport. (Photo provided by Mr. Chris Soti, DPA)

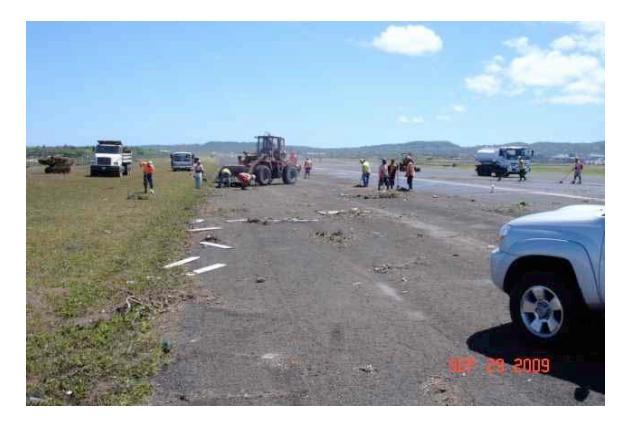
Photo 10 Removing debris from runway in Tafuna Airport. (Photo provided by Mr. Chris Soti, DPA)

滑走路に散在した漂着物のため空港は閉鎖され, 人力での片付け作業が行われた(Photo 10)。応急復 旧が完了したのは当日夜であった。機材は代替のも のが使われ,調査時点ではVORTACは停止したまま, ビニルフェンスの修理も継続していた。米領サモア に限らず,同様の条件の空港は,南太平洋島嶼国に 多く,今後,津波を対象とした空港の被害抑止対策 が必要であろう。

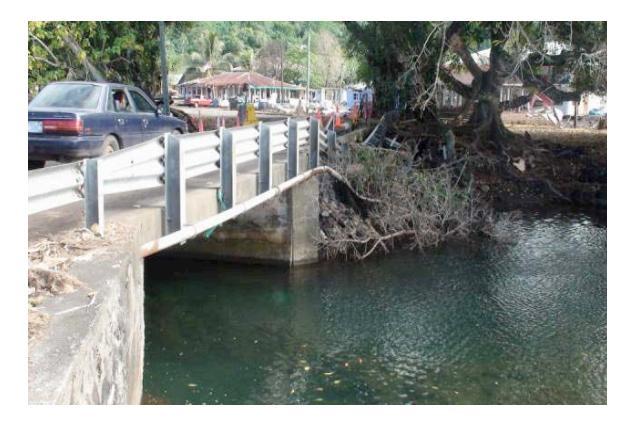
Photo 11 A temporary restored bridge in Leone.

津波により損傷した橋も補修され(Photo 11),幹 線道路は復旧し,物資や人員の輸送が頻繁に行われ ていた。また,政府により,被災地のニーズについ ての調査も行われていた。

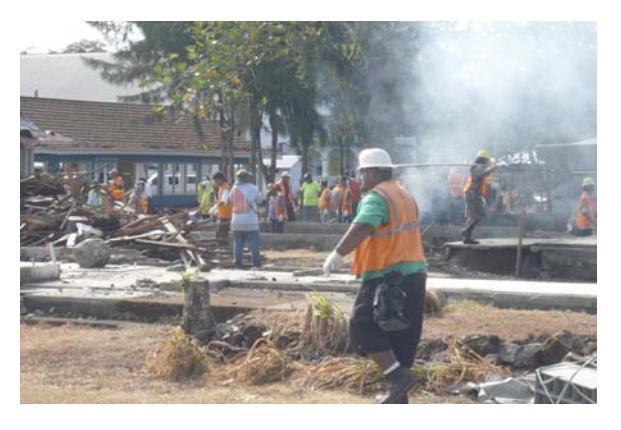
Photo 12 Recovery work in Leone.

特に、大きく被災したLeoneやAmanaveでは、多数 の作業員と重機が投入され、被災した家屋や建物の 解体、建物の修復、家財の搬出、がれきの撤去が急 ピッチで進んでいた(Photo 12)。住民は一部損壊し た建物にビニールシートをかけたり、支給されたテ ントを利用したりして、被災した場所に留まっての 生活や復旧作業を行っていた。
