災害調査報告

―平成30年台風第21号による強風・高潮災害について―

Strong Wind and Storm Surge Disaster Caused by Typhoon Jebi in 2018 –

丸山 敬

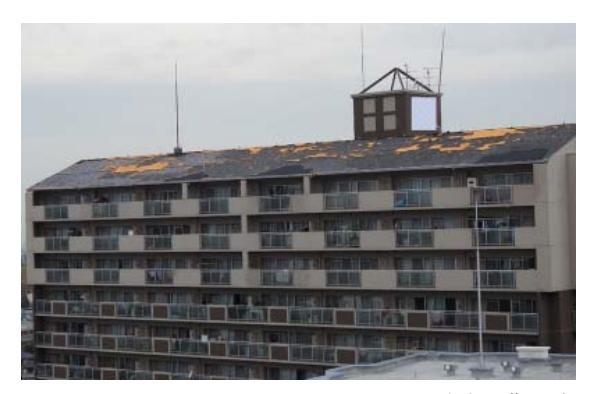
市街地では高層ビルや大スパン建物の被害が見ら れた.これらの多くは外装材の被害(Fig.21-15)が

Fig.21 scattered masion rooftop cladding (科研費報告書, 2019)

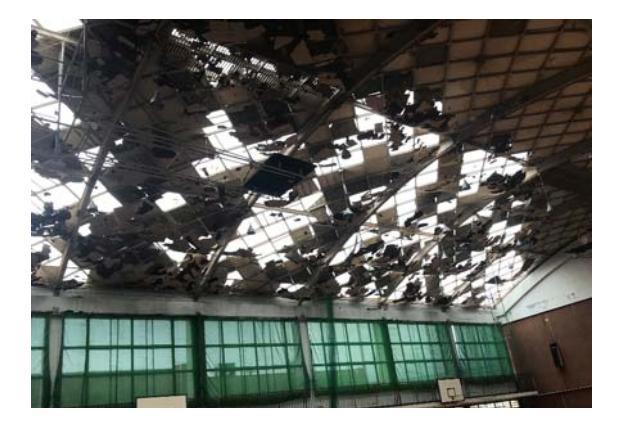
Fig.22 damaged roof of gymnasium (科研費報告書, 2019)

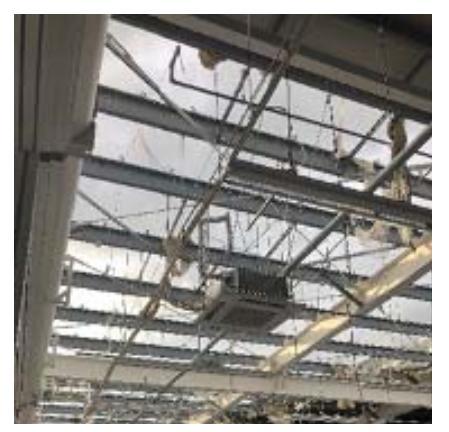
Fig.23 scattered steel plate roof (科研費報告書, 2019)

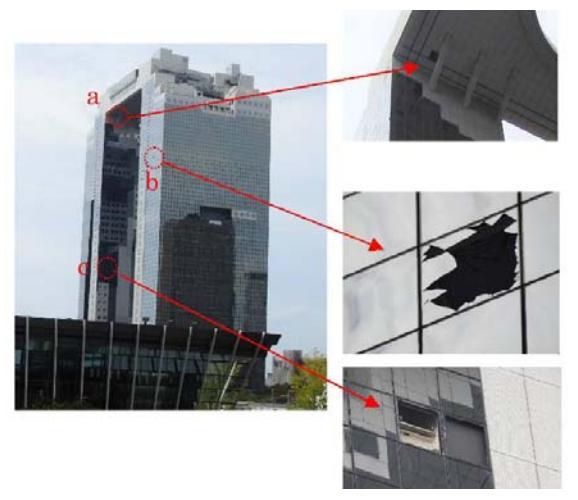
主であるが、高層階まで飛来物が飛んできたと推定 される被害(Fig.24)も見られた.ビルの外装材が破 壊されることにより、風雨の侵入による室内の被害 (Fig.25).室内側の気圧の急激な変化により、室内 や軒の天井の脱落(Fig.26,27)、内装材・間仕切り壁 の破損(Fig.28)などが見られた.

Fig.24 damage to cladding of high-rise building (b. assumed to be by airborne objects) (科研費報告書, 2019)

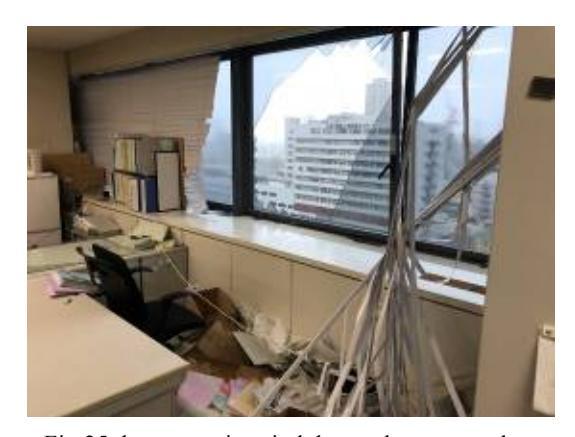
Fig.25 damage to interiod due to damage to glass window on the 13th floor (科研費報告書, 2019)

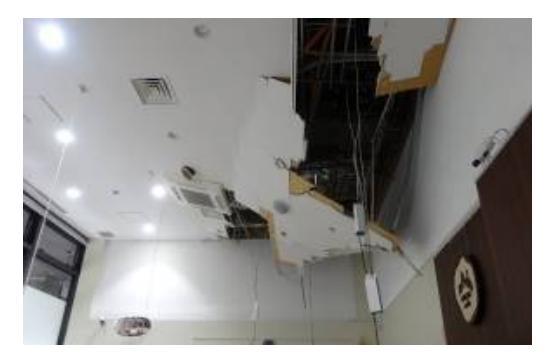
Fig.26 damage to the ceiling (科研費報告書, 2019)

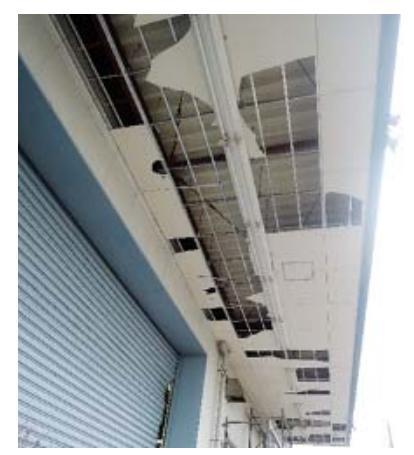
Fig.27 damage to building eaves (科研費報告書, 2019)

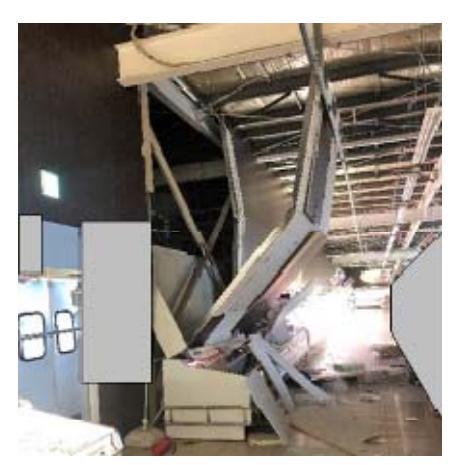
Fig.28 damaged to a store partition wall (科研費報告書, 2019)

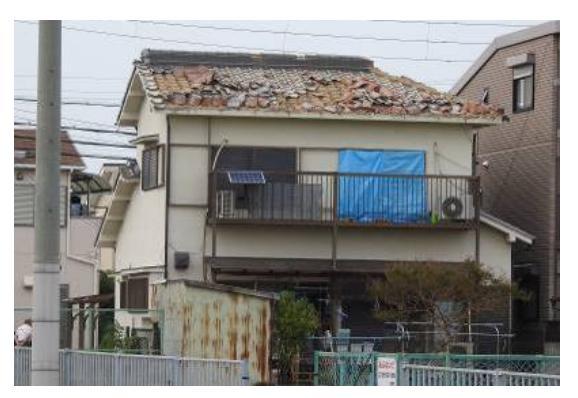
Fig.29 scattering of roof tiles (科研費報告書, 2019)

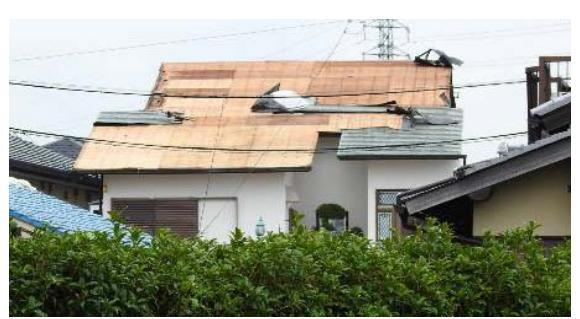
Fig.30 damage and blowing up of roof materials (科研費報告書, 2019)

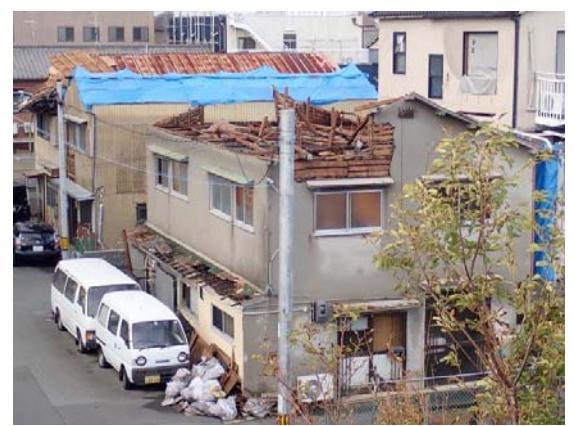
Fig.31 damage to room and loft (科研費報告書, 2019)

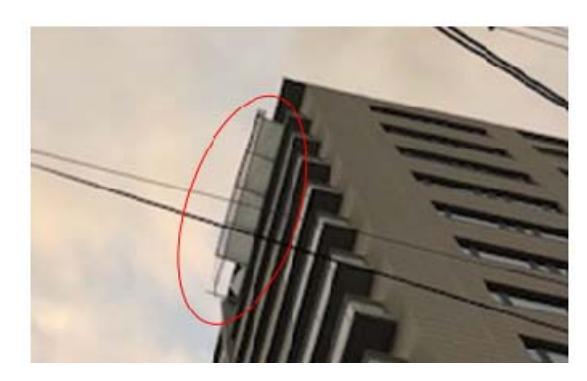
Fig.32 damage to railing of a housing complex (科研費報告書, 2019)

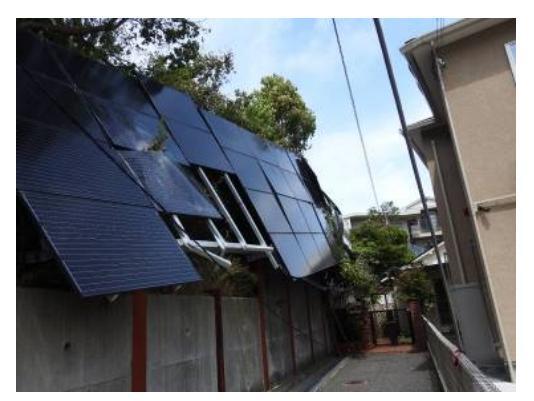
Fig.33 damage to solar panels (科研費報告書, 2019)

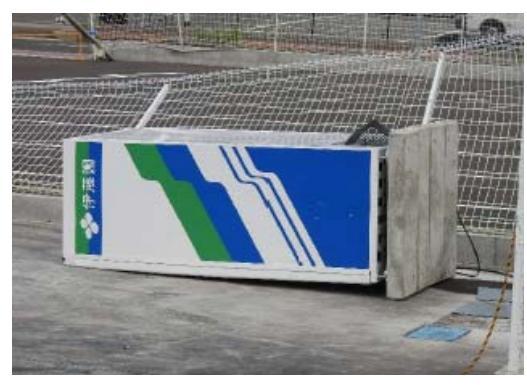
Fig.34 toppled down vending machine (科研費報告書, 2019)

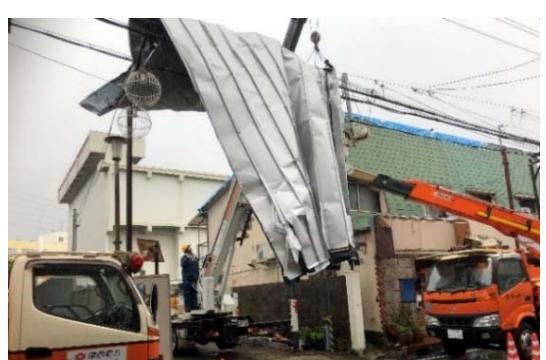
Fig.35 damage due to scattered steel sheet roof (科研費報告書, 2019)

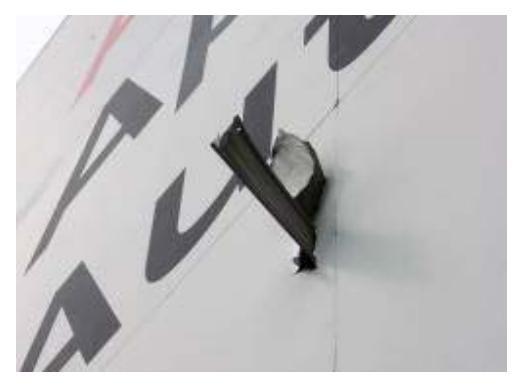
Fig.36 flying object hitting an advertisement (科研費報告書, 2019)

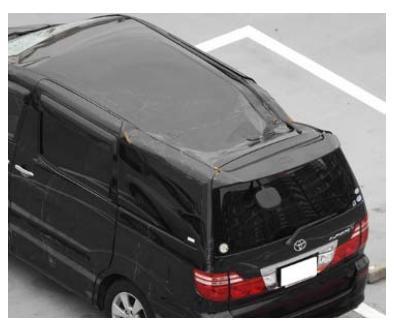
Fig.37 vehicle damage due to flying debris (科研費報告書, 2019)

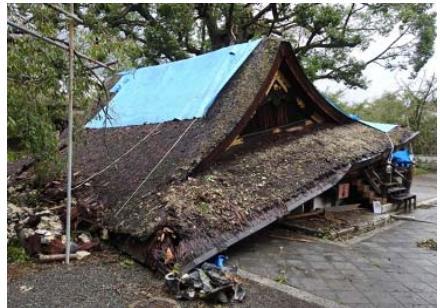
Fig.38 collapse of a Shinto shrine (科研費報告書, 2019)

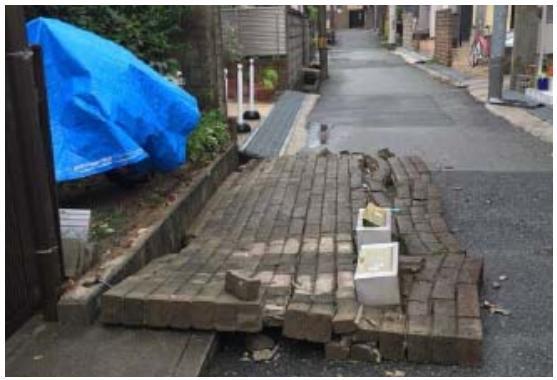
Fig.39 damaged to a concrete parapet wall (科研費報告書, 2019)

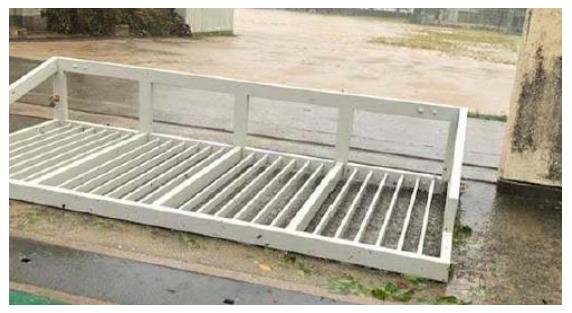
Fig.40 falling of a barricade (科研費報告書, 2019)

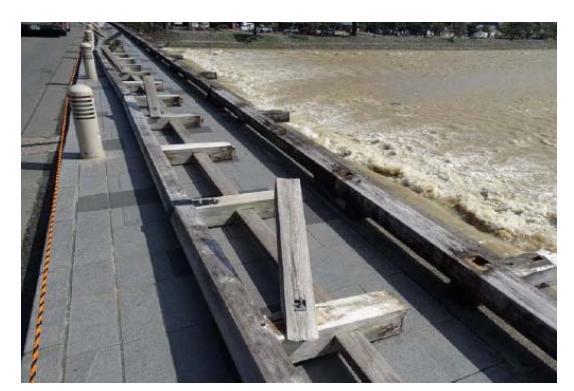
Fig.41 collapse of bridge railings (科研費報告書, 2019)

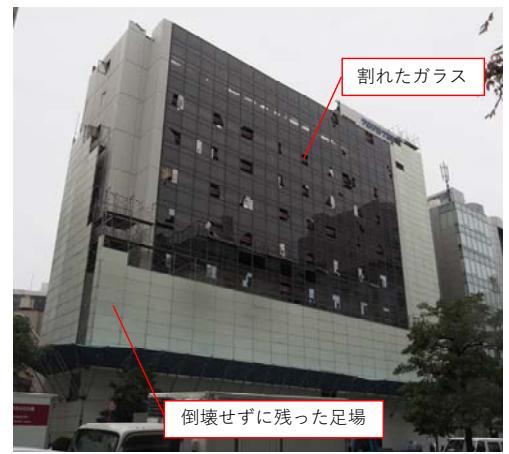
Fig.42 collapse of soundproof scaffolding (科研費報告書, 2019)

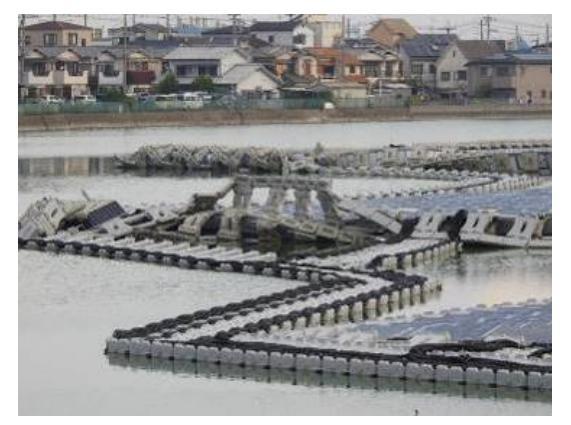
Fig.43 damage to solar farm on a pond (科研費報告書, 2019)

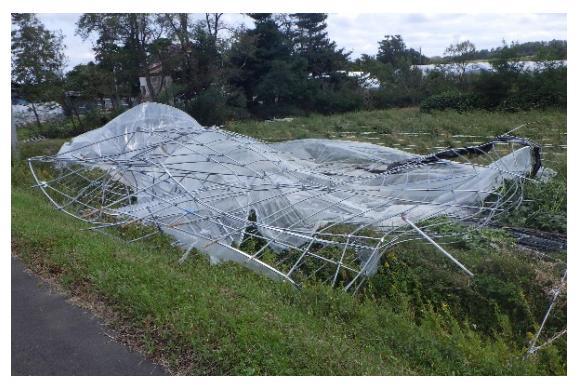
Fig.45collapse of a pipe house (科研費報告書, 2019)

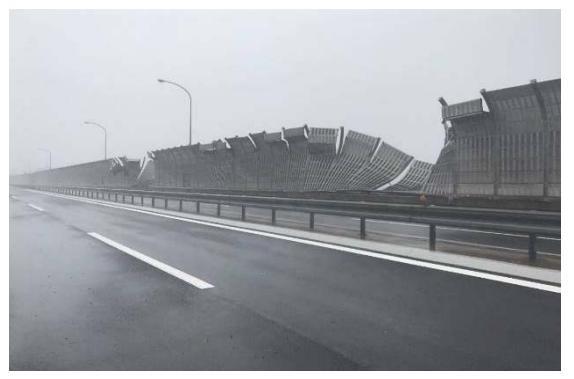
Fig.46 damage to highway sound insulation wall (科研費報告書, 2019)

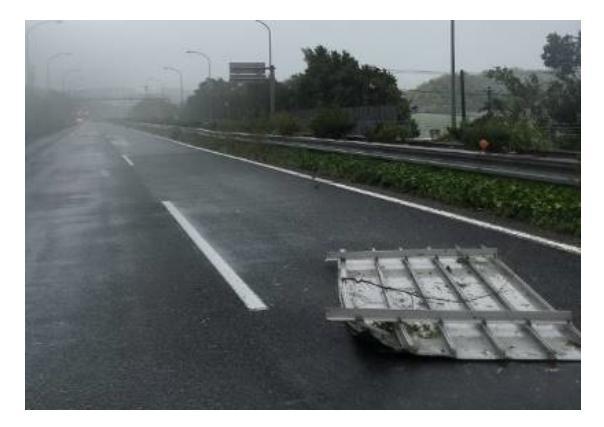
Fig.47 sign-boad blown out by wind (科研費報告書, 2019)

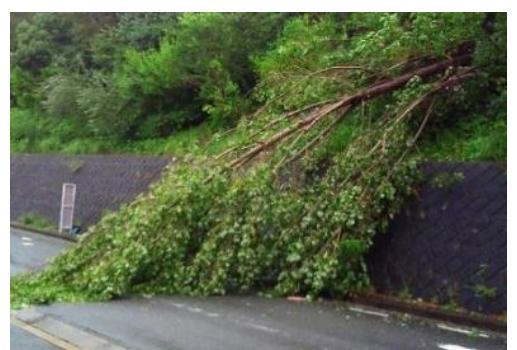
Fig.48 road closure due to uprooted tree (科研費報告書, 2019)

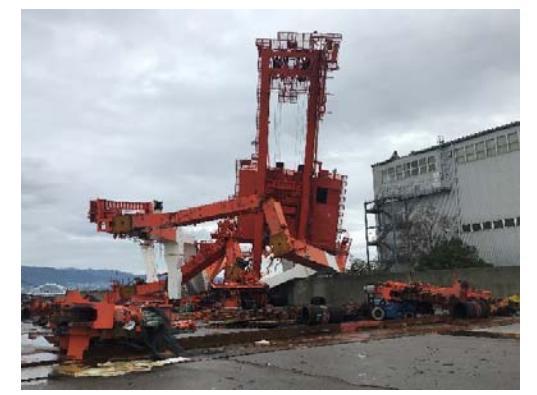
Fig.49 gantry crane collapse (科研費報告書, 2019)

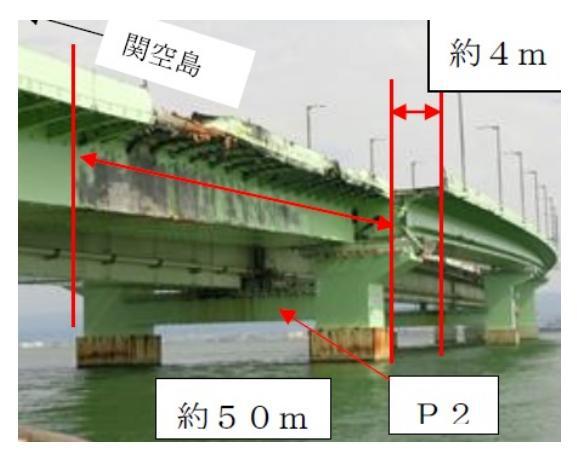
(Fig.49). また,強風により流された船舶の衝突 により,関西国際空港連絡橋が被害を受け(Fig.50) た.船舶による橋梁への衝突はこれ以外にも阪神 高速道路湾岸線,県道芦屋鳴尾浜線でも発生した. また,車の横転(Fig.51,52)も各地で見られた.

Fig.50 collision damage caused to airport connecting bridge by drifting ship (国土交通省, 2018)

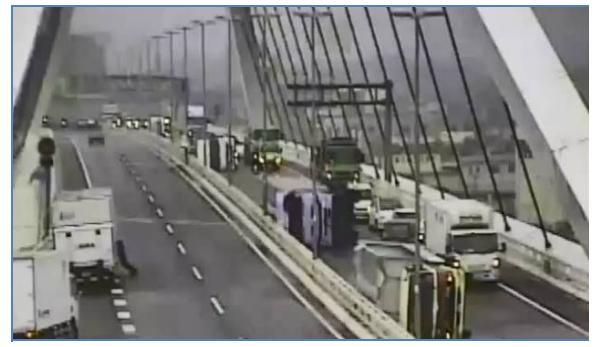
Fig.51 toppled vehicles on the bridge (科研費報告書, 2019)

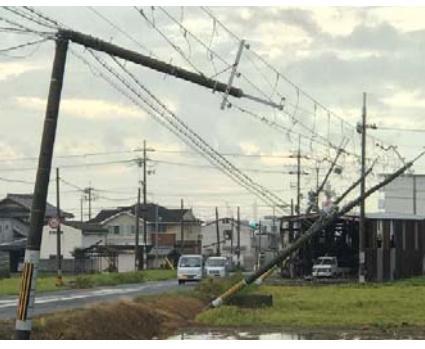
電力施設の被害(Fig.53)としては,関西電力管内 (Fig.54)において,電柱の倒壊は合計1343本.う ち,飛来物・建物倒壊に伴う2次被害は788本(89%) に及んでおり,風力のみによる倒壊はみられなかっ た.また,配電設備の被害は高圧線4914径間,柱上 変圧器362台,地上機器38台,地中ケーブル544m で,高圧線の断線は大阪と和歌山で多く,柱上変圧 器の被害は神戸と和歌山で,地上機器の被害は神戸 で多く,地中ケーブルの被害は大阪南でのみ発生し た.その他,配電線の回線数では3765回線,停電戸 数では220万軒におよび,回線数については阪神・ 淡路大震災(649回線)をはるかに上回る規模のも のであった.

Fig.53 damage to telephone pole (科研費報告書, 2019)

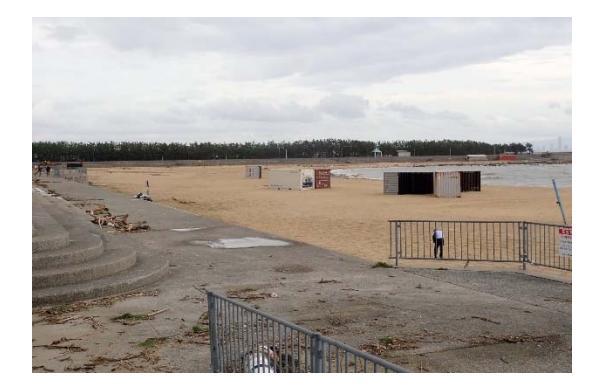
南芦屋浜では潮芦屋ビーチにおいて, Fig.55 のよ うに,約10基のコンテナの漂着が確認されており, さらに,階段護岸上の公園や背後の道路に漂流物が 散乱していたことから,護岸を越えた越波による浸 水が発生していたと考えられる.また,芦屋ベラン ダと呼ばれる南側護岸においても,護岸上に整備さ れた駐車場が洗掘されていたことから,越波が起き ていたことがわかった.さらに,護岸背後の涼風町 の道路には,Fig.56のように,かなりの量の砂が堆 積しており,越波が激しかったことが推察された. 涼風町の住宅の外壁に明瞭な浸水痕跡が確認され, 床上浸水が発生していたことがわかった.

Fig.55 Drifted container on Shio-Ashiya beach (科研費 報告書, 2019)

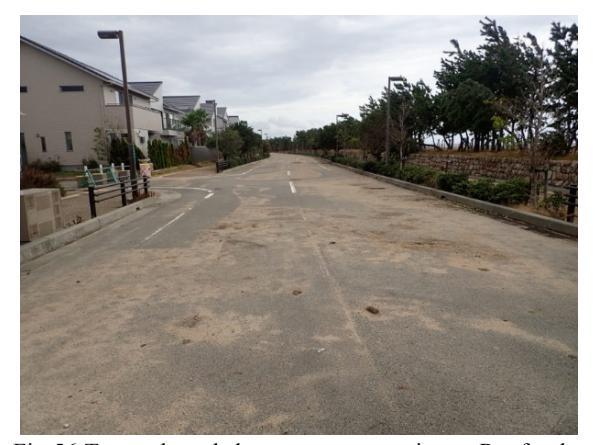
Fig.56 Trapped sands by wave overtopping at Ryofu-cho in Ashiya (科研費報告書, 2019)

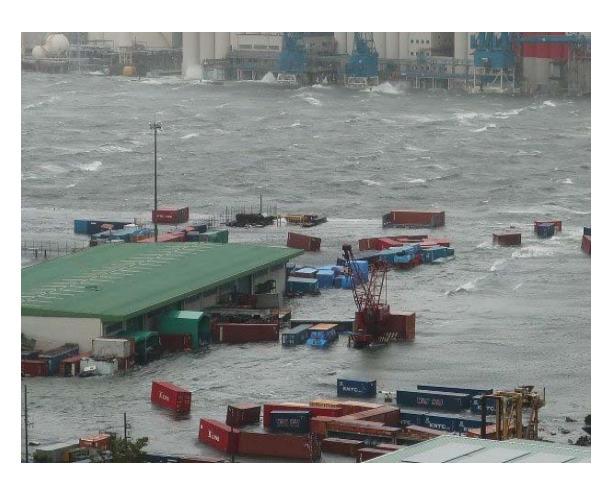
六甲アイランドでは,高潮による浸水が顕著であった.Fig.57 に六甲アイランドで撮影された浸水状況を示す.大規模な浸水により自動車やコンテナが流され,道路上に散乱した.また,六甲アイランドと対岸を結ぶ六甲大橋の出入口付近の道路が冠水し,島は約3時間にわたり孤立状態になった.阪神淡路大震災の際に,ポートアイランドに架かる神戸大橋がずれて島が孤立し,その後,代替アクセスとして神戸港島トンネルが整備された.しかしながら,沈埋トンネルは風水害の浸水に対して脆弱で,今回も翌9月5日まで通行止めが続いた.

Fig.57 Inundation at Rokko Island (Twitter 9/4 14:23) (Twitter より 9/4(火) 14:23 配信)

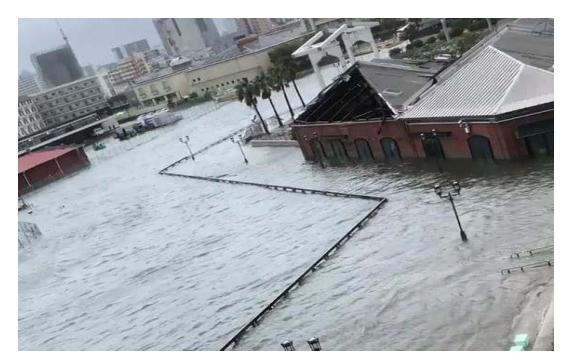
例として,神戸ハーバーランドにおける高浜岸壁が Fig.58 のように高潮で浸水し,煉瓦倉庫レストラン 街が水に浸かった被害が挙げられる.また,ハーバ ーランドの西側に位置する東川崎町の湊小学校周辺 でも,浸水が発生した.防潮ゲートが閉められたた めに,住宅地への高潮の浸水は防がれたが,その一 方で,排水が追いつかずに,内水氾濫による床上浸 水が起こった.

Fig.58 Inundation at Harbor Land in Kobe ((Twitter 9/4 14:26)

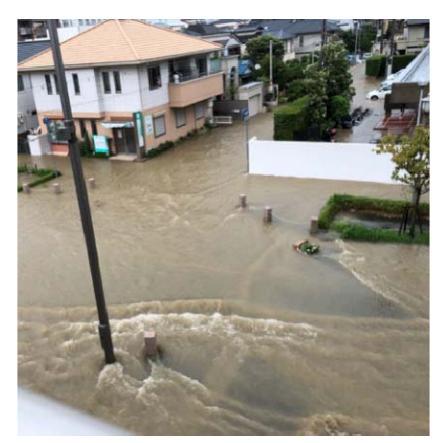
台風通過に伴い,13:00-14:00の間に時間雨量50mm 以上の雨が,大阪府から兵庫県東部にかけて降った. この短時間強雨が,河川水位の上昇に寄与したと考 えられる.特に六甲山系の中小河川は河床勾配が急 なため,流出時間が短く,短時間強雨による影響が 大きく,津門川が氾濫危険水位を超過し,宮川(兵 庫県芦屋市,Fig.59)と高橋川(兵庫県神戸市東灘区) で小規模な氾濫が発生した.

Fig.59 Inundation at Gokawa-cho along Miya river in Ashiya (Twitter, 9/4 14:44)

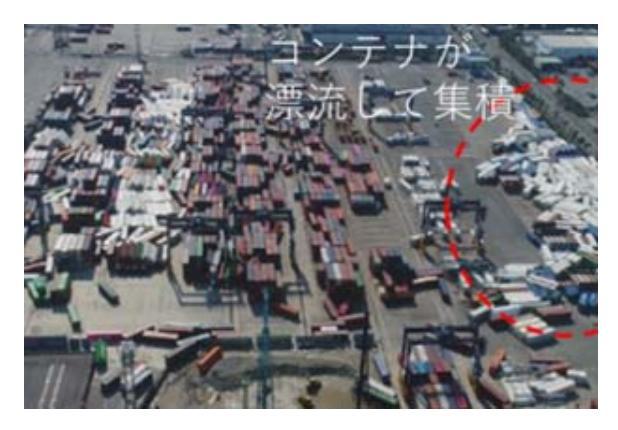
六甲アイランド東側では高潮と波浪により,甚大な被害が発生した.Fig.60 はコンテナの漂流状況であり,高潮による流れでコンテナが漂流し,コンテナターミナル外周のフェンスまで流されて集積したものと推定される.自動車の被害は,高潮で流されただけでなく,波によって持ち上げられて積み重なり,被害が拡大した.六甲アイランド東側は地盤が全体に低く被害が大きい.一方,六甲アイランド西側は,東側と比較すると浸水深が小さかったものの,コンテナターミナルでは電源施設が高潮によって浸水し,ガントリークレーン等の設備が稼働できない状態となった.

Fig.60 Drifted container at Rokko Island (科研費報告書, 2019)
