北海道胆振東部地震による斜面崩壊の調査結果(速報)

調査日:10月14, 15日

千木良雅弘(京都大学防災研究所, 地盤災害研究部門)
田近淳(株式会社ドーコン)

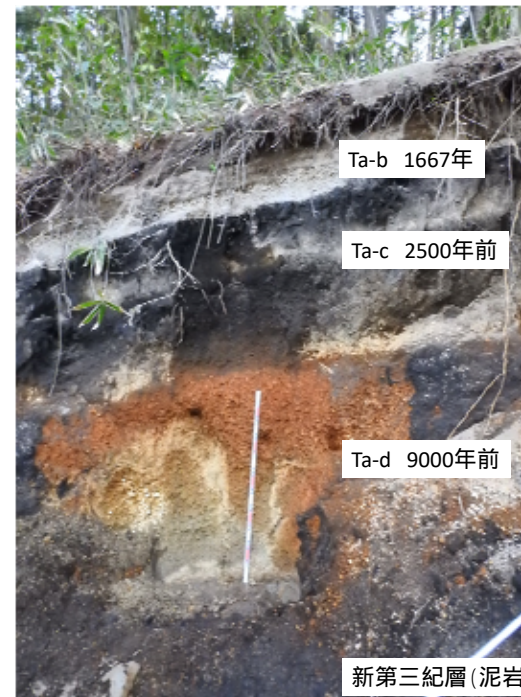
標準的な層序

(中川他, 2018,
地質学雑誌)

新第三紀層(泥岩, 砂岩, 礫岩)

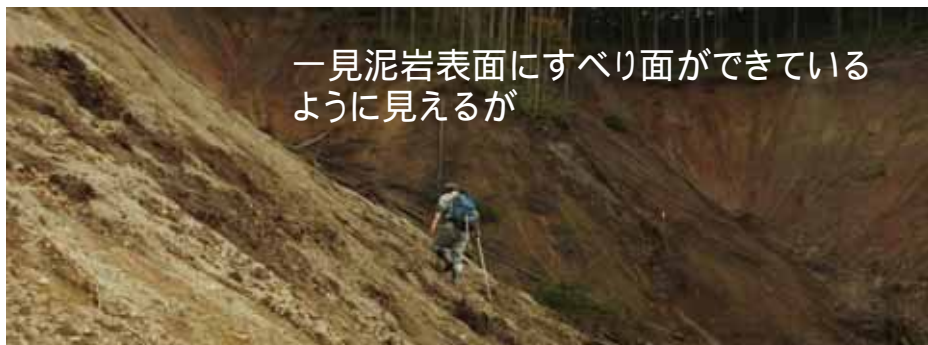
一見泥岩表面にすべり面ができているように見えるが

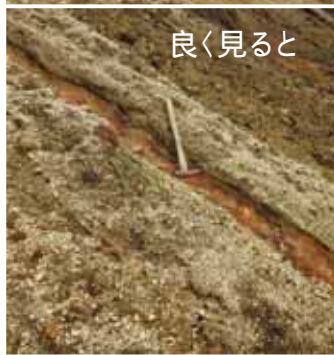
良く見ると

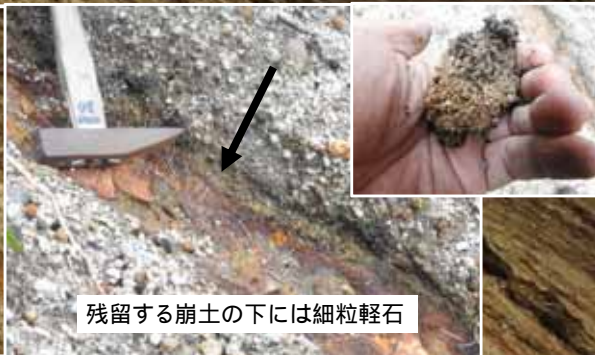
残留する崩土の下には細粒軽石

- 少なくとも調査範囲内では、おそらく、崩壊のほとんどは、Ta-d(樽前d)基底部の細粒軽石(または、それと火山灰土との混合物)の層にすべり面を持つ。
- このすべり面形成層は、著しく風化して極めて脆弱になっている。これは、浸透水がTa-d基底に滞留して風化が進んだためと思われる。
- 調査域には、広く遷急線が分布している。Ta-dは、その形成後に降下したが、上方斜面に堆積したTa-dは、下部切断、あるいはそれに近い状態になった。
- これら2つの条件がこれだけ密集した崩壊発生の主要因であったと考える。
- 先行する1か月間の降雨が200mmを越えていたことも、一因と思われる(次ページ)

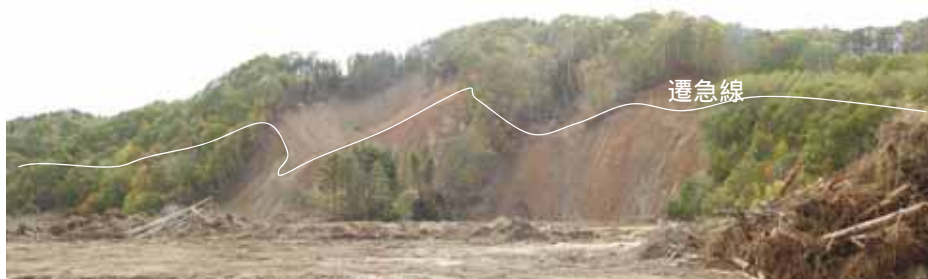
幌内川流域の地形

遷急線

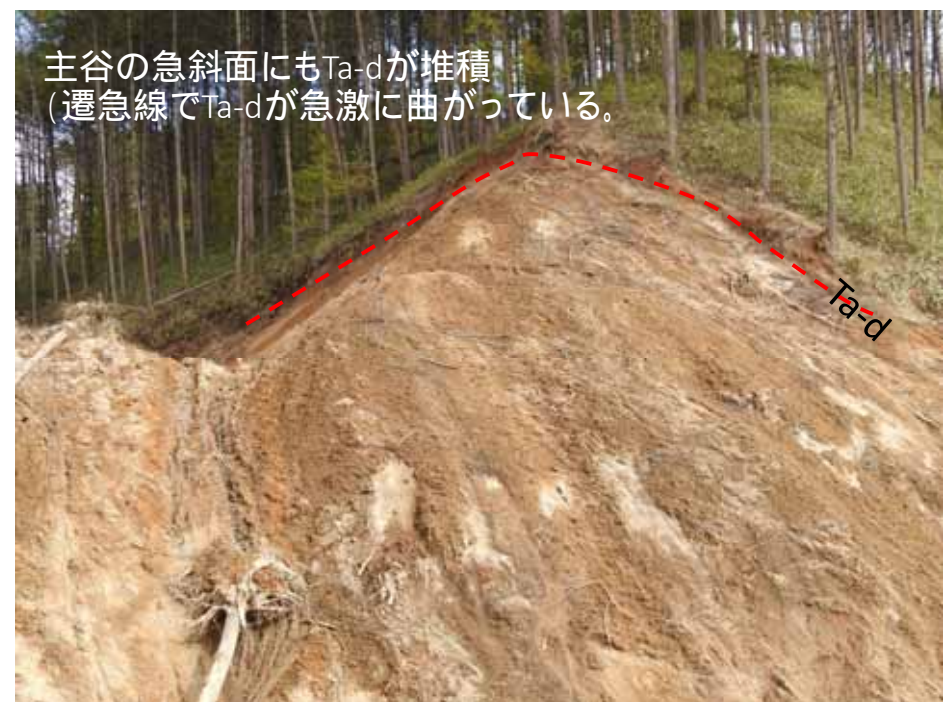
主谷の急斜面にもTa-dが堆積
(遷急線でTa-dが急激に曲がっている。)

Ta-d

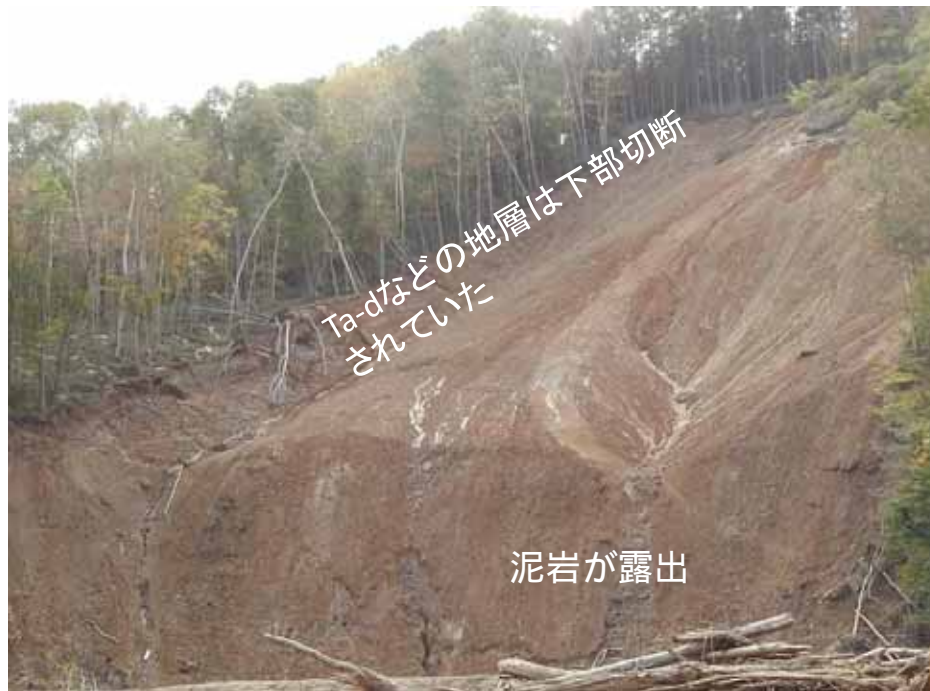
幌内川(と周辺一帯)の地形の履歴

- 谷の形成
- 谷中谷と遷急線の形成
- Ta-dの降下(9000年前)

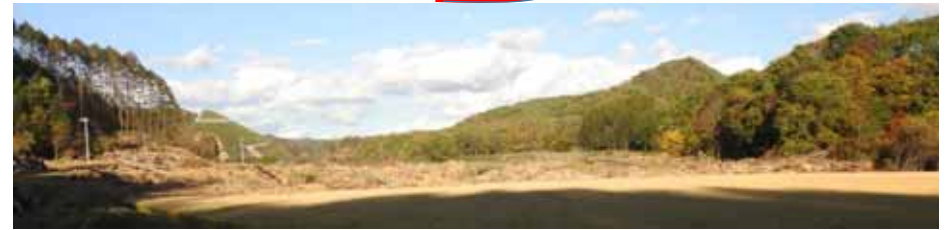
すべりはシート状

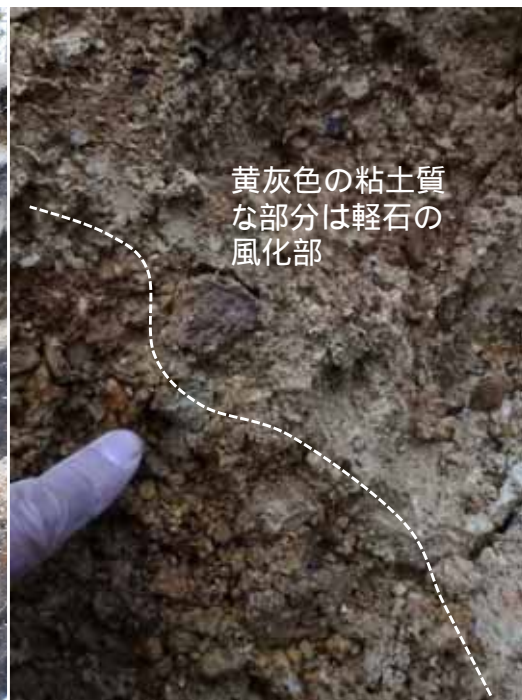
黄灰色の粘土質
な部分は軽石の
風化部

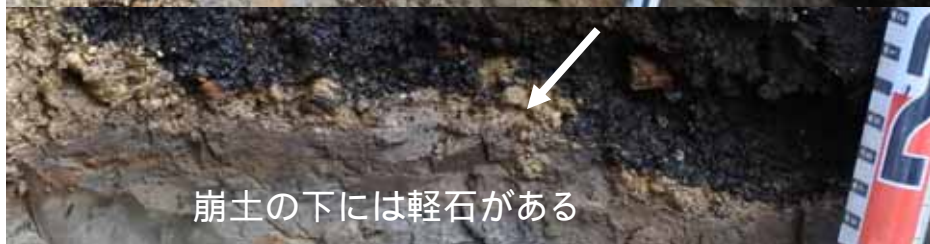
崩土の下には軽石がある

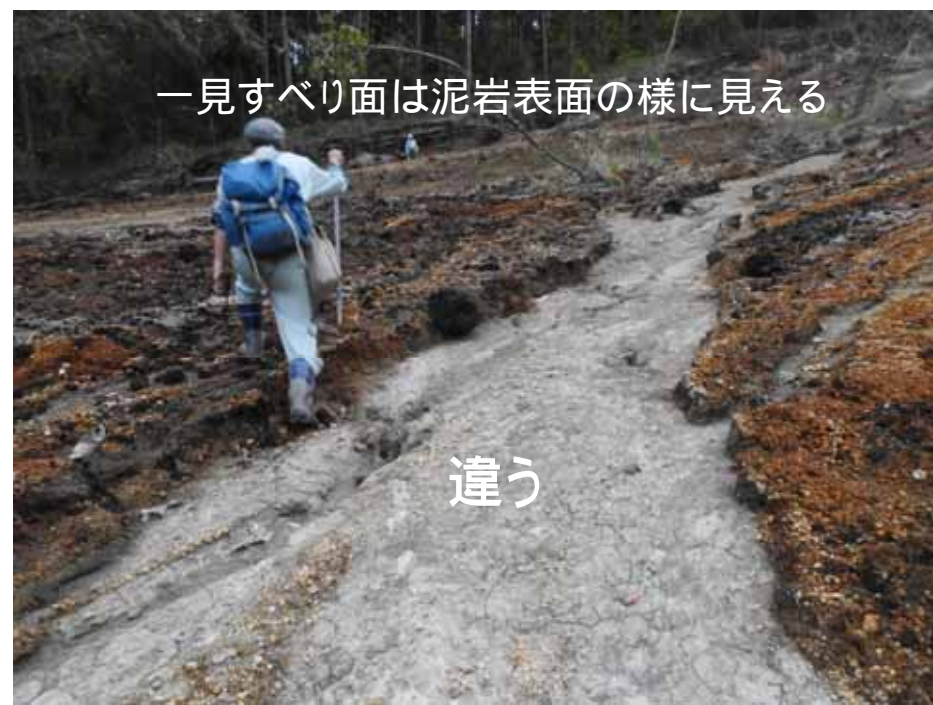
一見すべり面は泥岩表面の様に見える

違う

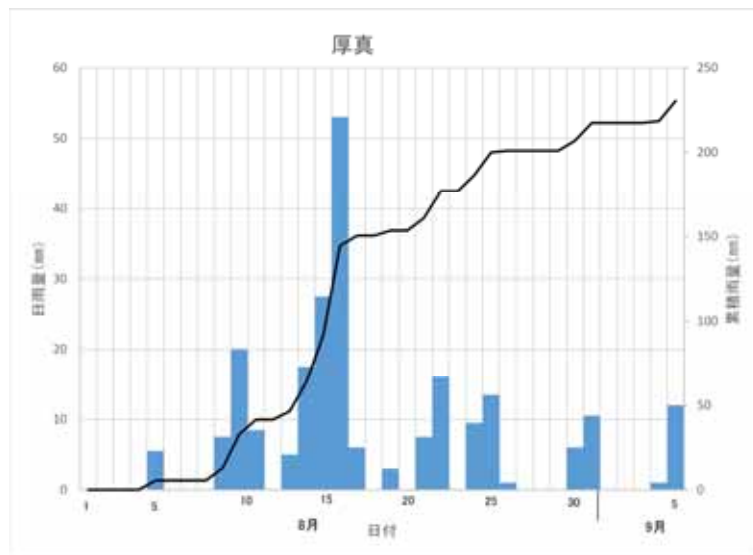
地震前約1か月の先行降雨 (AMEDAS厚真)
