## B01. 中越地震による斜面崩壊のタイプと発生場

千木良雅弘

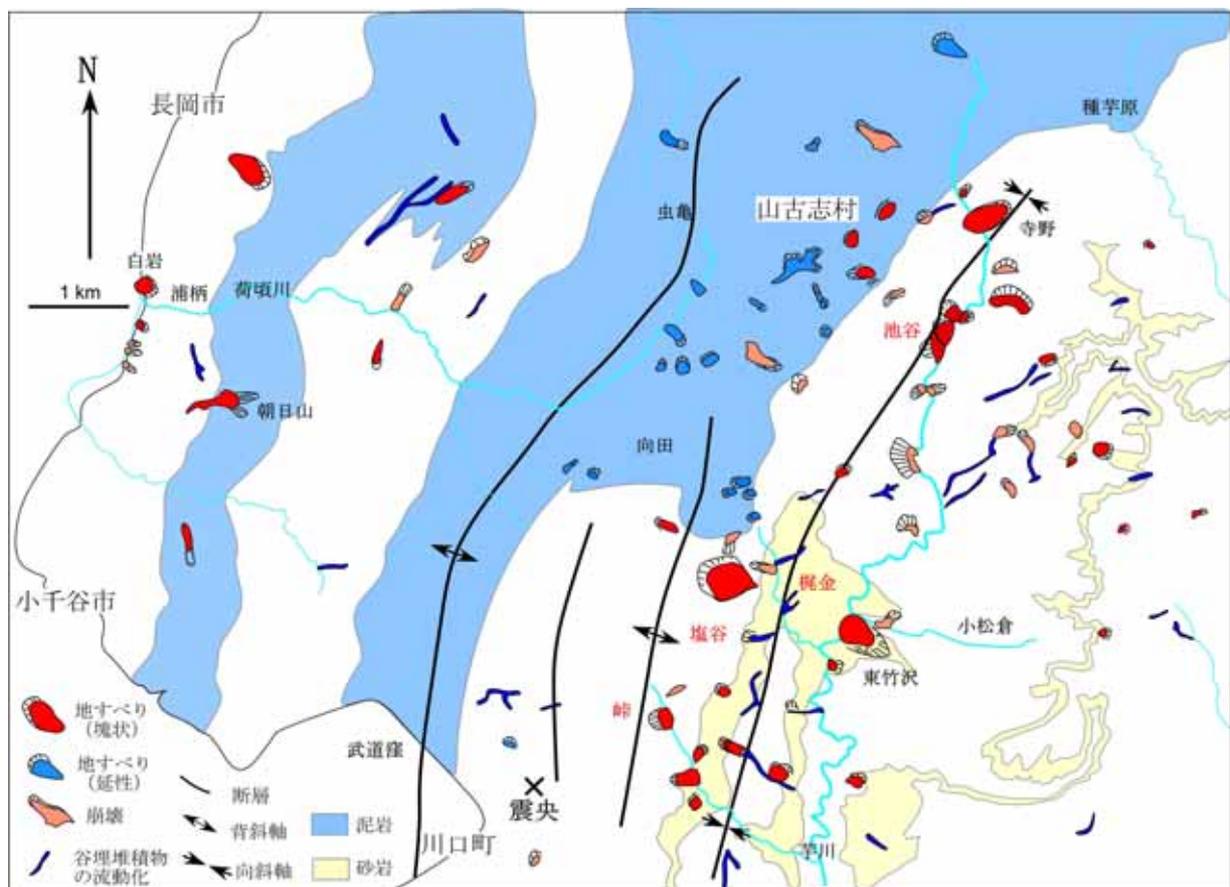
中越地震によって甚大な山地災害の発生した東山丘陵には、新第三紀中新世から第四紀更新世にわたる地層が分布し、地層は、大局的には北北東-南南西に配列し、いくつかの背斜と向斜をなしている。図には、厚い砂岩層と泥岩層とを図示してあるが、これら以外には泥岩砂岩の互層が分布している。発生した地すべり・崩壊にはいくつかのタイプが認められた。1)地すべり、2)数m以上の深部に及ぶ崩壊、3)谷埋堆積物の流動化、および4)表層崩壊である。地すべり・崩壊は、芋川沿いの向斜構造に沿う地域と西部の白岩付近に多く発生した。図中赤字で示した集落には全壊家屋が多いことから、この向斜構造に沿って震動が強かったことが伺える。延性挙動を示す地すべりは厚い泥岩地域に発生し、塊状で脆性破壊を伴う地すべりは泥岩砂岩互層地域あるいは泥岩の上に乗る砂岩中に多く発生した。後者は砂岩層（および砂質凝灰岩）の破壊に関係して発生した。
