2004年21号台風豪雨で三重県宮川流域に発生した崩壊と土石流、岩屑なだれ災害

○諏訪 浩・千木良雅弘・土志田正二

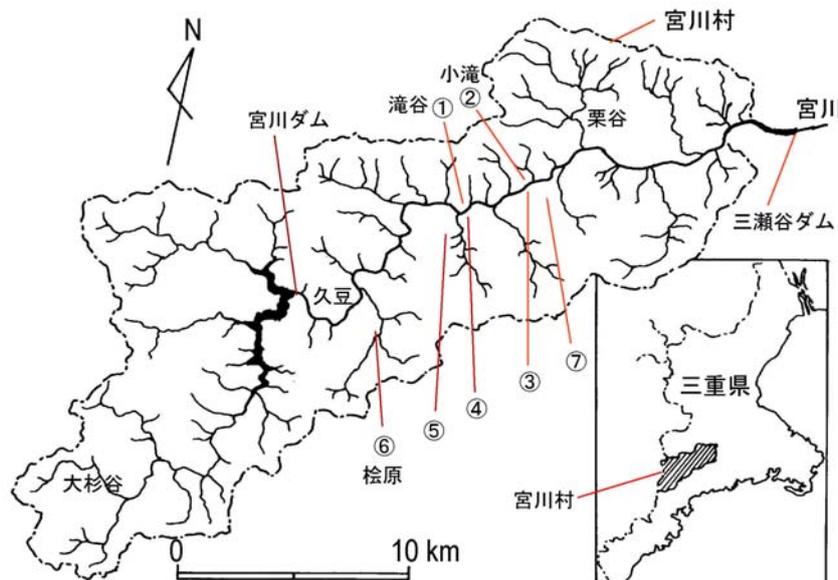
斜面崩壊調査地のうち、主要な地点に番号を振り、図に示す。宮川村に分布する地層は「50万分の1地質図幅京都」によれば滝谷付近を境にその北東部分は三波川帯に属しているが、現地調査によれば岩石の変成程度はそれほど強くなかった。頁岩、砂岩、粘板岩、粘板岩砂岩互層、緑色岩、チャート、混在岩が分布している。地層の走向は大略東西方向であるが、波長数百メートル程度で褶曲しているらしく、その走向はばらつき、また、広域的にみると傾斜方向は一定していない。この

①の滝谷里中地区では、南東に傾斜する斜面の中腹部から派生した尾根の下部が崩壊した。この尾根には緑色岩が分布し、その上の斜面には混在岩が分布している。この緑色岩は、宮川河床では新鮮で緑色を保っているが、崩壊地内では著しく風化し黄褐色になり、スメクタイトに富んでいた。また、崩壊の底部では風化によって割れ目がほとんど消失し、難透水となっていた。また、崩壊の両側には楔状に2方向の小断層があり、これらに両側を切断された部分の岩石が崩壊した。これらの小断層と著しい風化が崩壊の原因である。②③④では表層崩壊が発生している。頁岩の斜面が流れ盤に沿って、あるいはトップリングやバックリングタイプの岩盤が崩壊している。以上の崩壊は移動土砂量が数千m³程度の比較的規模が小さな崩壊であるが、唐櫃谷の支谷で起きた⑦の崩壊や春日谷の支谷で起きた⑤の崩壊は規模が大きい。とくに⑤では粘板岩やチャートなどからなる流れ盤斜面が隣の流域との境の尾根をかすめて大きく崩壊した。崩壊の体積はおよそ50万m³である。崩土は岩屑なだれとなって1km駆け下り、大量の土砂で春日谷本川を一時堰止めた。等価摩擦係数は0.35であり、この規模の崩壊としては値が小さいことが注目される。斜面に残された偏流の痕跡から、なだれの主部の速度は、支谷の下流部でおよそ10m/s、流束は7,000m³/sに達したものと推定される。
