## 台風0418号による厳島神社周辺の強風被害について

○丸山 敬・河井宏允・益田健吾・田村幸雄・松井正宏・内田孝紀

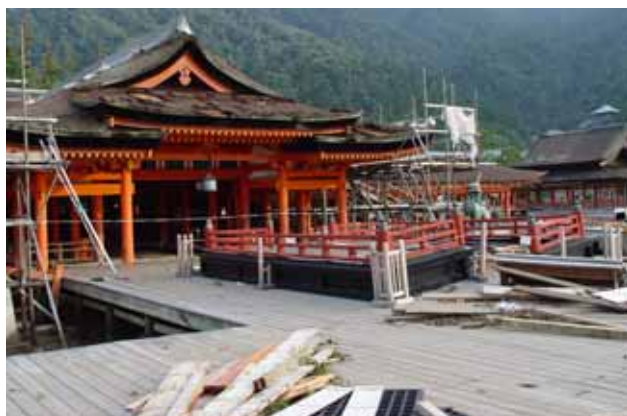
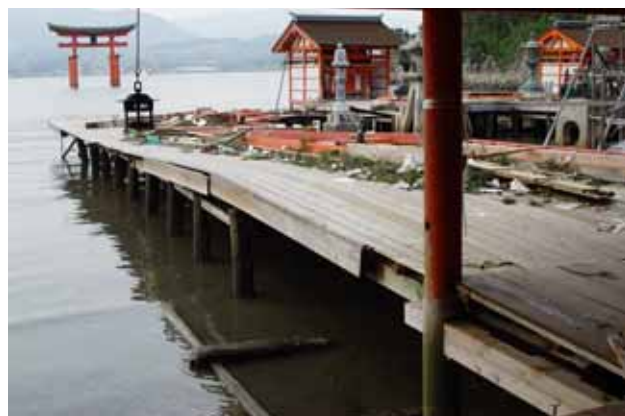
厳島神社の被害の様子

今回の厳島神社の被害は強風および高潮と波によるものであった。被害を起こした強風については、被害状況および証言、ビデオ画像によると、台風の接近に伴いその風向が変化し、地形の影響を受けて複雑な吹き方をしていたことがわかっ
