中越地震で被災した斜面のその後の変状について

丸井英明，渡部直喜（新潟大学積雪地域災害研究センター）

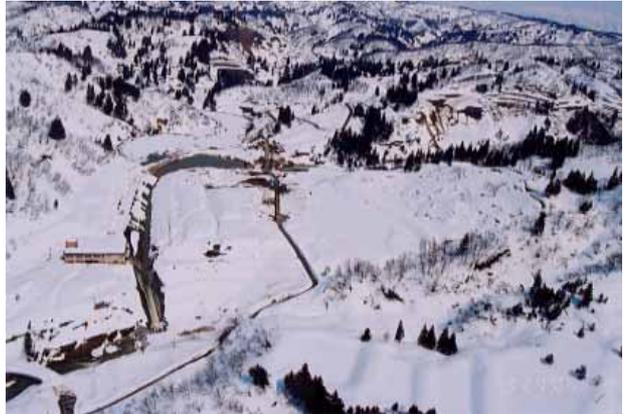
斜面の安定性に関しては，急激な融雪による地すべりや斜面崩壊の拡大あるいは新規の発生が懸念された．東竹沢地区並びに寺野地区においては地すべり土塊の変状の監視・計測が行われた．写真-1は融雪初期における東竹沢地すべりの全景である．地すべり土塊上部では排土工が施工されたが，上端部には背後からの崩落に備え約5mの土留工が施工された．この時期においては全く異常は見られない．その後4月

写真-1 融雪初期の東竹沢地すべり全景

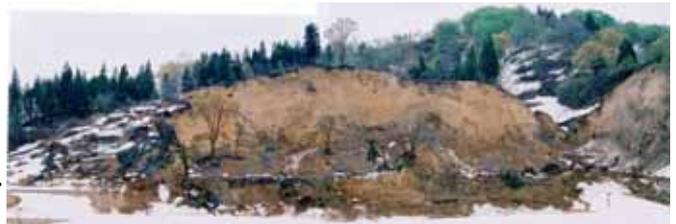
22日に同地すべり地の主滑落崖で約3万 m^3 規模の融雪崩壊が発生した（写真-2）．崩落土砂の大半は前述の土留工の範囲内に留まり，安全率上も地すべり本体の安定性には何ら問題はなかった．

写真-2 東竹沢地すべり主滑落崖の融雪崩壊

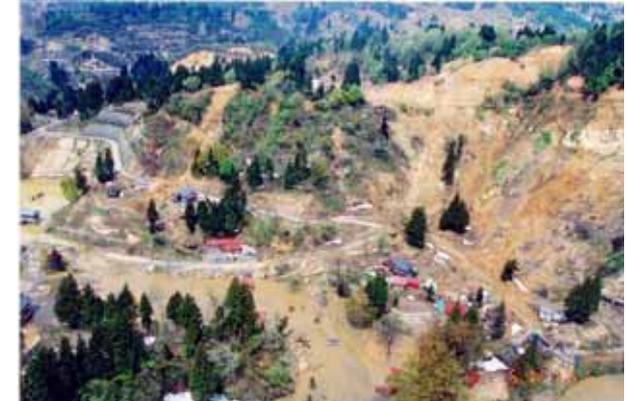
他に，木籠地区（写真-3），楢木地区，梶金地区等では急斜面上で融雪による崩壊の拡大や侵食等が見られた．芋川流域全体としては保全対象に大きな影響を及ぼすような規模の融雪による斜面崩壊や土砂の流出は見られなかった．しかしながら，木籠地区等で河道内の土砂の堆積が顕著に進行している．流域全体の不安定土砂に対する対処が必要と考えられる．

写真-3 木籠地区融雪崩壊発生状況
