災害調査報告

平成 18 年 7 月豪雨による九州南部の水害 Flood disasters in southern Kyushu caused by the heavy rainfall in July 2006

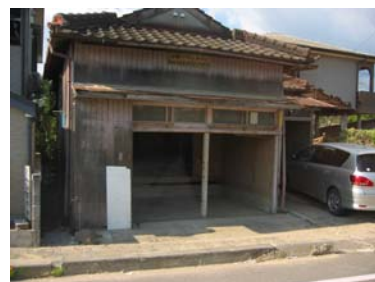
図1 虎居地区(1階部分がほぼ浸水し、1ヶ月が経過しても家財道具等が入れられない状態の家屋)

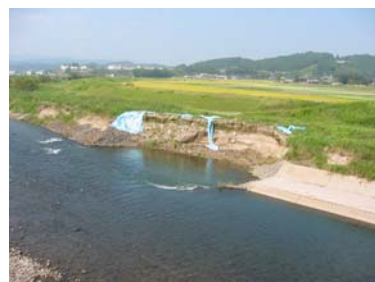
図2 河川堤防の被災(堤防の堤外側が崩壊している)

川内川流域では、河川の氾濫や土砂災害により死者 5 名が出た。浸水家屋は床上・床下がそれぞれ 1,812 戸と 492 戸に達し、流域管内の 3 市 3 町では、約 5 万人に避難勧告等が発令された。国土交通省の水位観測所では、4 箇所では計画高水位を突破し、さらに 2 箇所で危険水位を突破した。また、全水位観測所 15 箇所のうち 11 箇所では既往最高水位を記録するなど、直轄区間 117km のうち、上・中・下流部がまんべんなく被災した。とくに川内川流域では、本川河道内の狭窄部や堰や湾曲部をめぐって上流側住民と下流側住民の意見の対立が見られたり、ダム操作の見直しが議論されたりするなどの難しい問題が残されていた。また、激しい洪水流の流下のため、堤外側の河道護岸が各地で被害を受けていた。
