高松塚古墳発掘調査による墳丘の地盤特性の評価 Geotechnical Characteristics of Takamatsuzuka Tumulus

○ Mamoru Mimura, Haruka Kanada, Mitsugu Yoshimura

The physical and mechanical properties of the Takamatsuzuka Tumulus mound were investigated through laboratory and in-situ tests. It is true the intact soil of the mound exhibits a high value of strength, but the structure of the Tumulus mound was found to be unstable due to existence of the earthquake induced cracks. In the case of evacuation of the chamber stones, sufficient support structures were constructed to maintain the stability of the excavated Tumulus walls and the bearing capacity of the base of the crane. Finally the evacuation project has successfully conducted without any problems.

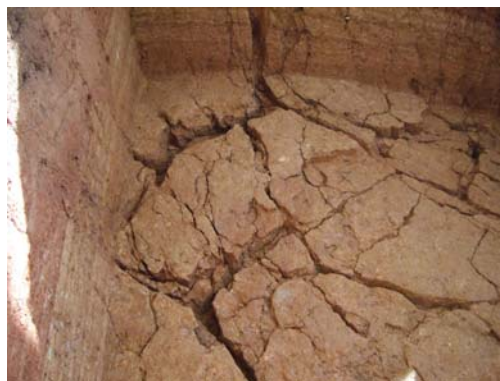
写真-1 墳丘内部に存在する地震による地割れ

発掘工事に伴う原位置強度試験結果に基づき、発掘断面の安定性と石材吊上時のクレーン足場の支持力検討を行った。その結果、縦横に走る地震亀裂（写真-1 参照）の存在もあって、裸坑状態では十分な安全性が確保できないことがわかり、矢板と H 鋼による腹起し、L 型 H 鋼による抑えを組み合わせた仮設支保を設置した。これにより、深部掘削およびクレーンによる石室石材取出時における墳丘地盤の十分な安定性を確保できることが確認され、平成 19 年 8 月 21 日に最後の床石が無事搬出され、石室解体が完了した。
