埋没水害地形の同定 - 木津川下流域の破堤地形に着目して -
 Identification of Flood-related Sedimentary Features Including Crevasse-splay deposits

○東 良慶・森田潤也・関口秀雄・釜井俊孝
 ○Ryoukei AZUMA, Junya MORITA,
 Hideo SEKIGUCHI, Toshitaka KAMAI

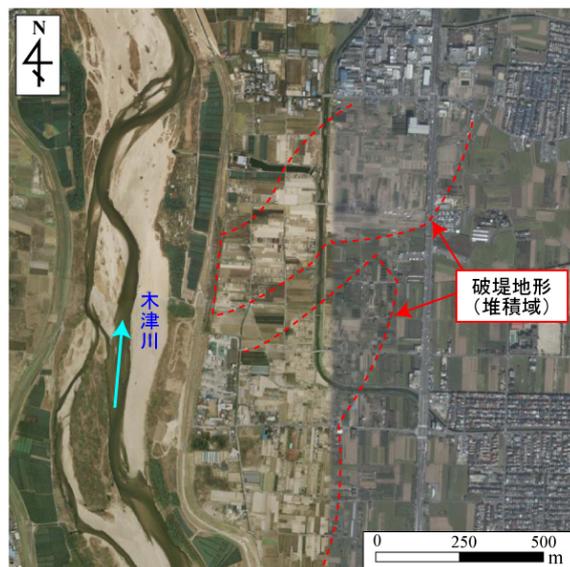
図-1 埋没破堤地形の調査エリア(木津川下流域; 城陽市寺田地区)(Google Earth より)

本研究では木津川下流域(5.6~7.2km 区間)の堤内地を調査エリアに選定した(図-1)。この城陽市寺田地区周辺では、過去、洪水氾濫災害が度々発生し、その被害状況は多くの古文書等に記録されている。その中でも1959または1876年に発生した洪水氾濫によって形成されたとされる破堤地形に着目し、非破壊物理探査による埋没破堤地形の同定を実施した。
