台湾中央山脈のスレート地帯の重力斜面変形と斜面崩壊
Gravitational slope deformation and catastrophic failure in slate areas, the Central Mountains,
Taiwan

○千木良雅弘・鄒 青穎 (弘前大学)

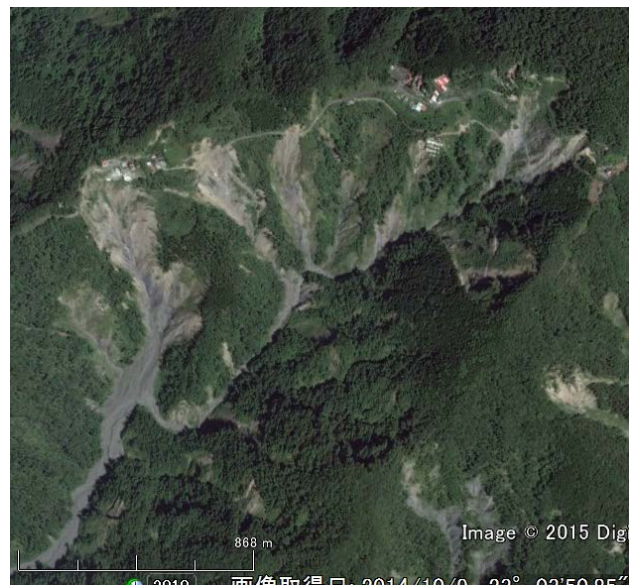
台風モラコットによる多数の斜面崩壊が発生した後に林道が再建されており、崩壊斜面の内部が観察された。図-1は、崩壊が密集して発生した個所の衛星画像である。スレート劈開は北西-南東方向の走向を持ち、南西に 30° から 40° 傾斜している。崩壊は、南東方向(劈開の走向方向)から南西方向(劈開の傾斜方向)の斜面に発生した。

図-1 台湾中央山脈藤枝林道沿いの斜面崩壊 (Google earth, 上が北)。

図-1の最も西側にある崩壊では、WNW-ESE方向で南に急傾斜する劈開とNW-SE方向の高角断層とが楔構造をなし、また、スレートが微細な座屈を伴う重力変形をしており、この楔形の部分がすべ

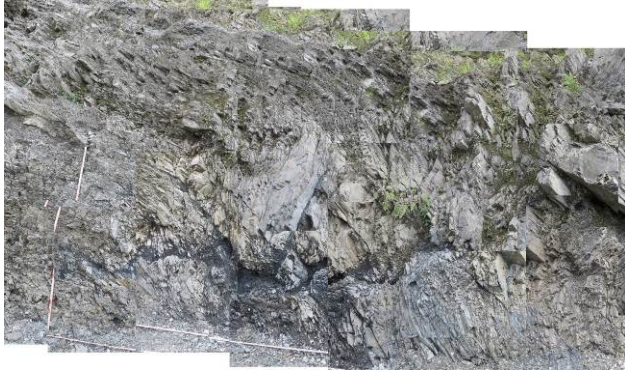
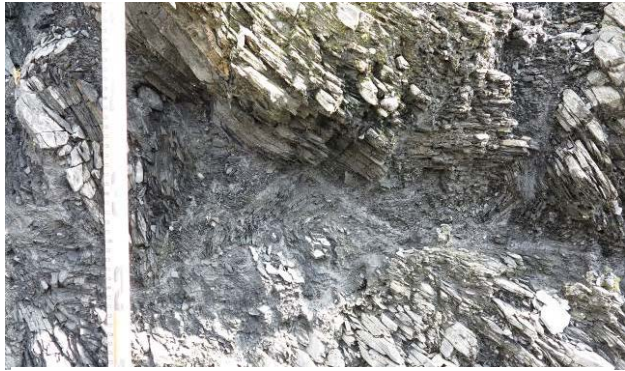
図-1の最も東側にある崩壊群では、劈開は南西に急傾斜し、それが座屈変形していた。座屈の軸部では、岩石の脆性破壊が進み、一部は粘土質になっていた(図-2)。さらに、この座屈変形の近傍には、岩石のすりつぶしがさらに進んだと見られるゾーンが認められた(図-2)。このように、特に逆目盤(面構造の方が斜面よりも急傾斜)の劈開を持つスレートは、斜面脚部で面構造が抑えられているために座屈変形し、その進行とともに岩石の破碎と粘土化が進んで不安定化し、豪雨時に崩

図-2 スレートの座屈変形：スケッチ（上）、写真（中）、軸部の拡大（下）

壊する場合が多いように見受けられる。岩石が座屈変形するだけであれば、割れ目の増加と共に透水係数が大きくなるため、豪雨が生じても岩盤内部に水が溜まることは多くないと思われる。しかしながら、スレートのすりつぶしが至る所で進み、粘土が形成されると、水の岩盤内浸透が妨げられることになると考えられる。

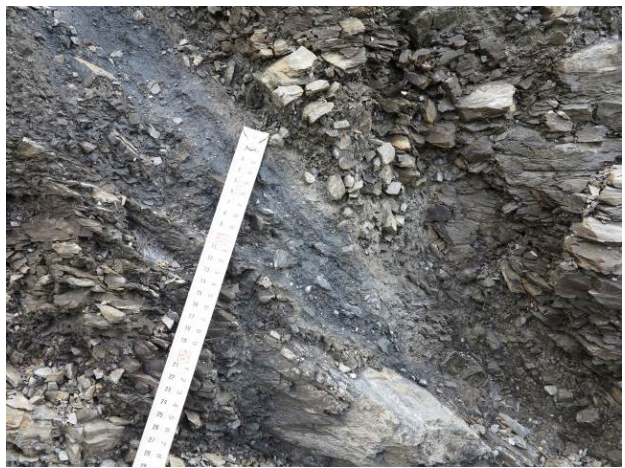
図-3 重力変形によるスレートのすり潰しの結果形成された粘土質の破碎帯
