絵図資料に基づく歴史地形の復原と歴史災害の分析

Recreation historical topography based on illustrated maps and analysis of historical disasters

○蝦名裕一・岡田真介・花岡和聖・今井健太郎・西山昭仁・加納靖之

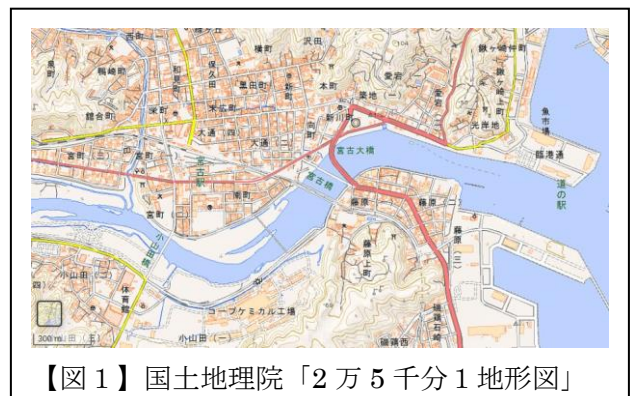
現在の宮古市の市街地は閉伊川の河口部に位置し、東部には宮古湾を臨む港湾設備が建設されている。閉伊川は市街地の南側を西から東へ流れ、山口川、近内川が横山八幡宮付近で合流している【図1】。

【図1】国土地理院「2万5千分1地形図」

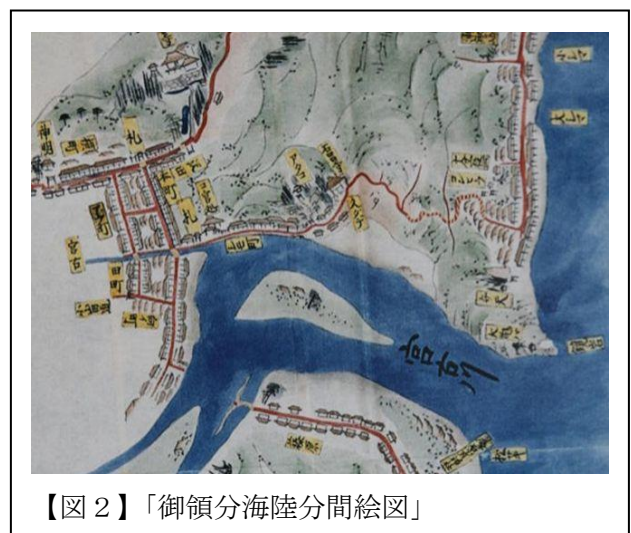
①1857年「御領分海陸分間絵図」（もりおか歴史文化館所蔵）：1857年（安政4年）に盛岡藩が作成した海岸絵【図2】

【図2】「御領分海陸分間絵図」

宮古市域の地形の変化として特徴的なのが閉伊川の流路および河口地形の変化である。①・②に描かれる閉伊川河口の砂州が、③の段階では北側砂州が陸続きとなっている。また、閉伊川の流路は館合・横山八幡宮付近において大きく蛇行していることが確認できる。
