2016 年 4 月熊本地震が緑川および白川の河道に与えた影響について  
Effects of The 2016 Kumamoto earthquakes on the Midorikawa River and the Shirakawa River

○T.OHMOTO, S.YANO, Y.NIHEI, H.TAKEBAYASHI, T.TASHIRO, R.HIRAKAWA, R.ISHIKURA,  
A.TAI,,N.KIMURA, T.KOMORITA\*, Y.KURAKAMI

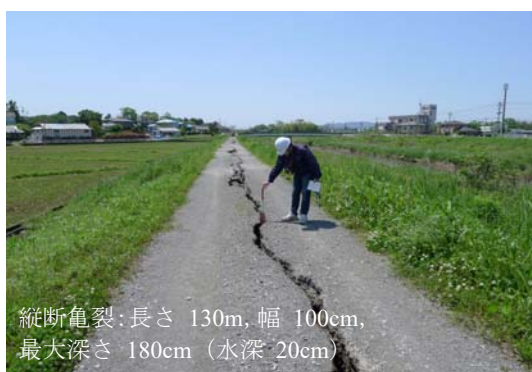
図-5 縦断亀裂 (矢形川右岸,浮島橋上流 1)

図-5 および 6 は，緑川支川の矢形川右岸の浮島橋上流の縦断亀裂を示す．図-5 では縦断亀裂の長さ 130m，幅 100cm，最大深さ 18cm であり，亀裂内の水深 20cm であった．図-6 では縦断亀裂の長さ 257m，幅 60cm，深さ 145cm で，亀裂内の水深は(水深 45cm であった，矢形川の河道内には噴砂に伴う砂州および濁りにより茶褐色であることが観察された．図-7～9 は，白川および緑川水系において地表面活断層と金山川が交差した箇所における護岸の破損状態を示す．図-10 は，木山川，秋津川，赤井川水系に発生した地表面活断層を朱色の線で示す．

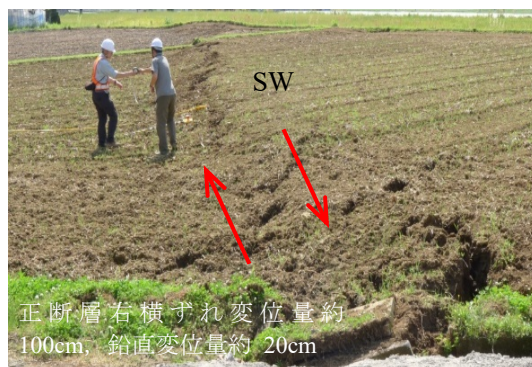
図-7 地上活断層と金山川との交差

図-7 は，金山川下陳地先左岸を背にした田んぼに現れた正断層は，右横ずれ変位，量約 100cm 鉛直変位量約 20cm である．図-8 は，金山川左岸の鉛直亀裂を示す．亀裂は天端から河床にまで達していることが認められた．

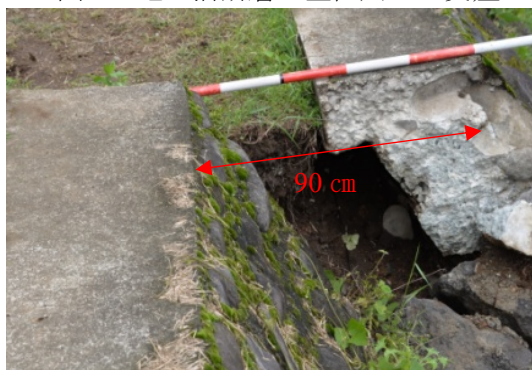
図-9 金山川下陳地先の左岸側護岸の水平変

図-9 は，図-7 の地表面活断層が金山川，に交差した箇所の護岸損傷を示す．水平変位は 90cm で右横ずれ断層変位と同程度の大きさであることが分かる．また，護岸の鉛直変位は最大で 80cm であった．

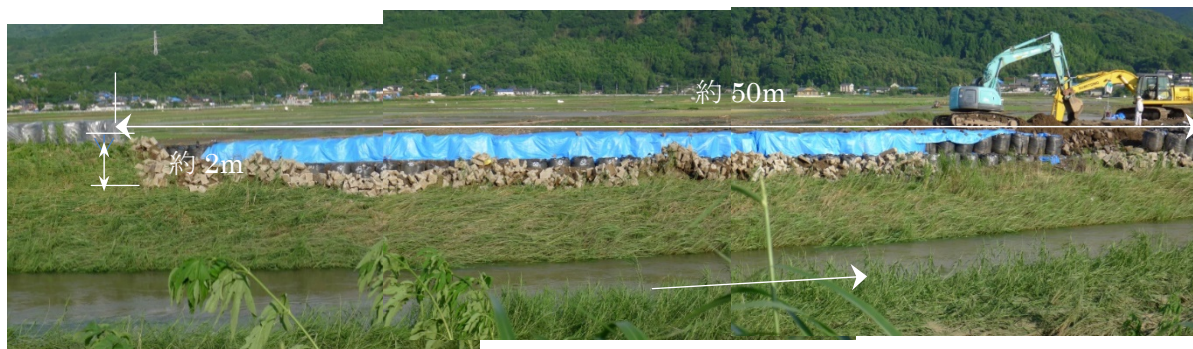
図-14 木山川左岸破堤の復旧 (6 月 23 日 17 時)

図-11 は 6 月 21 日午後 1 時:32 分における木山川氾濫の様子を示す．図-12 は堤内地の氾濫状況を示す．図-13 に木山川赤井観測所における水位ハイドログラフを示す．20 日の 22 時ごろより水位が急激に増加し，20 日 0 時には氾濫危険水位の 4.13m を大きく超過していることが分かる．図-12 に 6 月 23 日 17 時における熊本県による復旧工事の様子を示す．破堤規模は，流下方向におよそ 50m，決壊部の深さは約 2m であった．被害状況として田

植えを終えた水田の物的被害は大きいものの，木山川左岸の堤内地の民家は少なく，その民家も盛土しているため，全般的に被害は比較的少ない．詳細は今後の調査によるが，右岸ではアスファルトで舗装されているのに対して，左岸は土堤であり 2016 年熊本地震による堤体の損傷が左岸側で大きかったとの情報もあることから，破堤の一因であったとも考えられる．
