## 平成 28 年（2016 年）熊本地震による流動性崩壊の発生・運動機構について

On the initiation and movement mechanisms of fluidized landslides triggered by the 2016 Kumamoto Earthquake

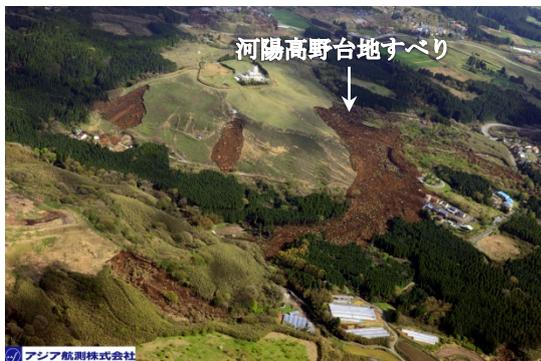
写真-1 高野台地区付近に発生した土砂災害(アジア航測株式会社より)

平成 28 年 4 月 16 日の Mj7.3 熊本地震によって、熊本県南阿蘇村を中心として、数多くの自然斜面において、斜面崩壊や地すべりなどが発生し、地震による被害を大きく拡大した。その中で特に河陽高野台地区において発生した地すべり（これから「河陽高野台地すべり」と呼ぶ）(写真 1) が甚大な被害をもたらした。この地すべりの発生・運動機構を解明するために、現地調査および土質試験研究を行った。その結果について報告する。

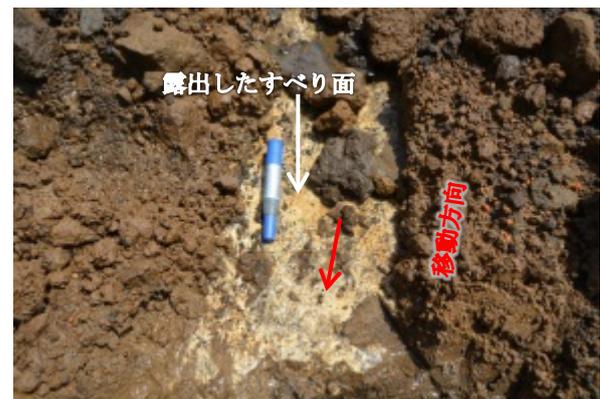
写真-2 源頭部に露出したすべり面。薄く引き延ばされて付着していた「草千里ヶ浜火山降下軽石」（約 2.6 万年）とすべり面を流下する地下水

崩壊域の底部に露出した地すべり面（写真 2）には、やや固い暗褐色のスコリア質テフラ層上に淡黄色の軽石層が数 mm の厚さで付着していた。滑落崖の直下に掘ったピットを観察した結果、こういった

淡黄色の軽石層が数 mm~cm の厚みで褐色のテフラ層と上覆の黄色軽石（約 2.6 万年前の草千里ヶ浜火山降下軽石）の間に挟在することが分かった（写真 3）。これにより、地すべりが黄色軽石層の底面付近をすべり面として発生し、より上位の厚さ約 8m のテフラ層が、この軽石層の底部に沿って高速で移動したと考えられる。この部分のすべり面の傾斜は、地すべり発生以前の地表傾斜とほぼ等しく、約 15°であった。すべり面に露出していた淡黄色の薄い軽石層は、透水性の低い褐色テフラ層の表面に沿って流れていた地下水により、草千里ヶ浜火山降下軽石が著しくハロイサイト化した土層だと考えられる。

地すべりの発生・運動機構を調べるために、源頭部に露出したすべり面（写真 2 に示す）下部から粘土質の火山灰および滑落崖の直下に掘った勘察ピット（写真 3）から降下軽石を採取した。採取した不攪乱試料に対して、直ちに現場で一面せん断実験を実施した。また、実験室用の試料を採取した後に、ビニール袋に入れ、完全密封した状態にした。これらの試料に対して、自然含水状態および飽和状態でのせん断挙動を調べた。

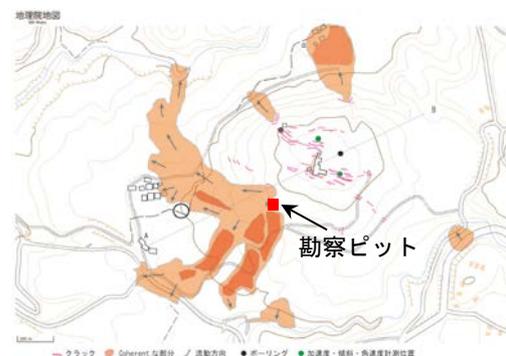
図-1 河陽高野台地すべりおよびその周辺の土砂災害

滑落崖には埋没古土壌（黒ボク）を含む、約 8m の降下火砕物（テフラ層）が露出し、これら一連のテフラ層が三つのブロックに分かれて、異なった方向へ流下した（図 1）。このうち、北方へ向かった流れでは、移動土塊のテフラ層が激しく分解されてお

り、他に比べて流動性が高かったため、災害に繋がったと考えられる。一方、他の方向に流下したブロックでは、地表部に残る芝生の状態から崩土の分解の程度が低く、この部分では Spread flow と呼ばれる運動様式であったと推定される。

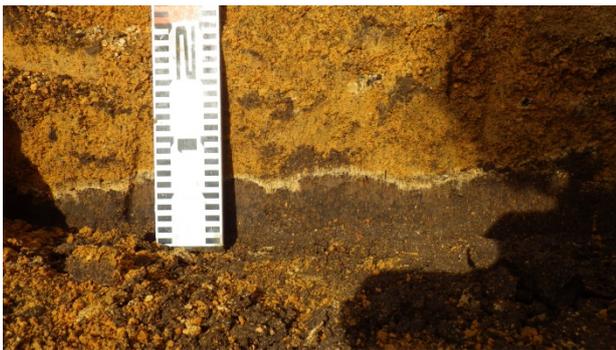
写真-3 源頭部のすべり面附近から露出した降下軽石

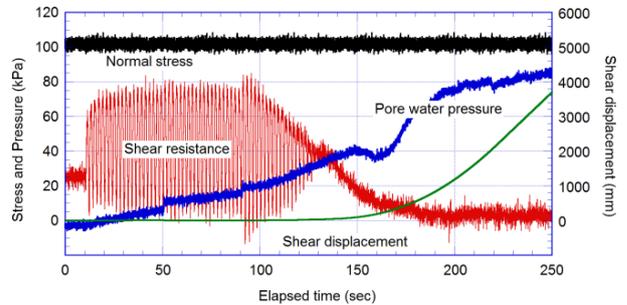
異なる試料に対して、自然含水状態で非排水静的せん断実験を行った結果、何れの試料においてもせん断破壊後のせん断変位の増加に伴って、高い過剰間隙水圧が発生し、せん断抵抗が大きく低下しうることが分かった。また、自然含水状態での降下軽石に対して繰り返し非排水せん断実験を行った結果、約 1.5 の初期せん断応力比振幅で繰り返しせん断載荷を長時間に与えたことにより、過剰間隙水圧がゆっくりと上昇し、せん断破壊が発生した。その後、せん断破壊の進行に伴った過剰間隙水圧の上昇により、せん断抵抗がほぼゼロまで低下したが分かった（図 3 に示す）。しかし、同じ試料を用いて、飽和度を高めた状態で実験を行った結果、試料が瞬間的破壊され、完全液化化したことが分かった。即ち、これらの試料の非排水せん断挙動は飽和度に極めて敏感である。しかし、地震時におけるすべり面附近の土層は、完全飽和状態ではない可能性が高い。ま

図-3 自然含水状態における降下軽石に対する繰り返しせん断試験結果 (Water content: 133%)

た、原位置一面せん断試験結果から得られたこの試料の鋭敏比（約 1.9）および図 3 から、この降下軽石においては、大きな地震動がないとせん断破壊は発生しないと推察される。これは、恐らく 4 月 14 日の前震（Mj6.5）によって、この地すべりが発生しなかった原因であると考えられる。

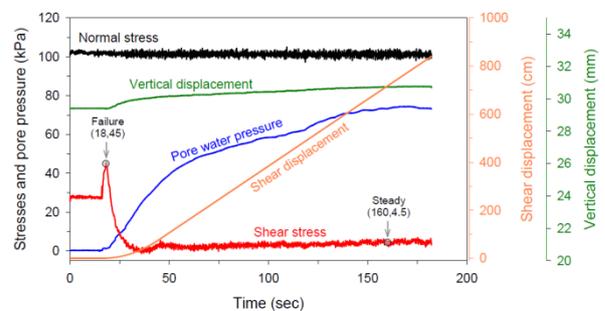
図-4 飽和度を高めた状態における降下軽石に対するせん断実験結果 (Water content: 190%; dry density: 0.5 g/cm<sup>3</sup>)
