寺内ダムの流木捕捉量の把握と下流河道の洪水被害軽減効果の評価
 Estimation of Driftwood Trapping in the Terauchi Dam Reservoir and its mitigation effects on
 downstream flood damages

○Tetsuya SUMI, Waku SUZUKI, Yusuke OGISO, Sohei KOBAYASHI, Yasuhiro TAKEMON, Sameh KANTOUSH

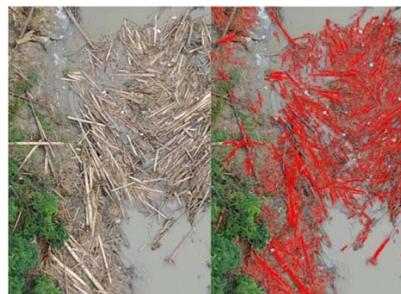
図-1 流木の抽出

画像処理ソフトウェアの ImageJ を活用して、空撮画像を色相と輝度の 2 つの閾値を用いて二値化し、流木を抽出した(図-1)。抽出した流木に楕円をフィッティングさせ、事前に求めた空撮画像の 1 ピクセル当たりの長さから長軸と短軸の長さを自動で計測し、その長さから流木の体積を求めた。そして求めた空撮画像に写る流木の体積を足し合わせることで、寺内ダムの流木捕捉量を推定した結果、7737 m³となった。

平成 29 年 10 月末時点で、ダム湖から回収された流木は約 8400 m³と報告されており、推定量は回収量の約 92%であり、ほぼ同等の概ね良好な結果が得られた。

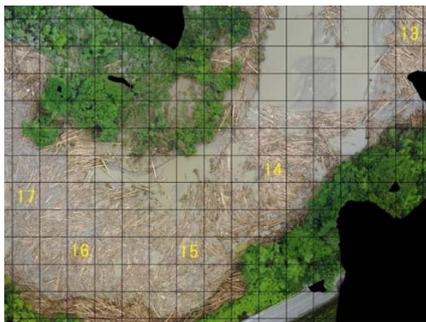
図-2 エリア 13~17

図-2 のように、空撮画像に 10m 間隔でグリッドを引き、それに囲まれた 100 m²のエリアを 50 点選り流木捕捉量を求め、それらをエリアごとの中心間の距離にしたがって縦断分布図を作成した(図-3)。青い点線が示すように、上流から下流に向かって流木捕捉量が減少傾向にあることが読み取れる。ただし、上流側はばらつきが大きいのに対し、下流側はほぼ一定の値を示している。そのため、赤い実線のように、上流側はなだらかな減少傾向にあり、1000m 付近で急激に減少し、下流側はほぼ一定となる、と捉えることができる。

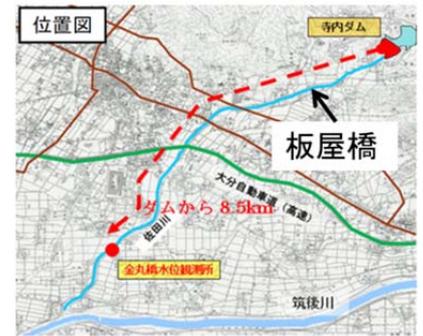
図-4 寺内ダムと佐田川

EDF が開発した TELEMAC-2D モデルを用いて寺内ダムによる下流佐田川の洪水被害軽減効果を検討した(図-4)。具体的には、橋脚による流木の効果を数値モデルに導入し、洪水流量と越流水量を比較した。

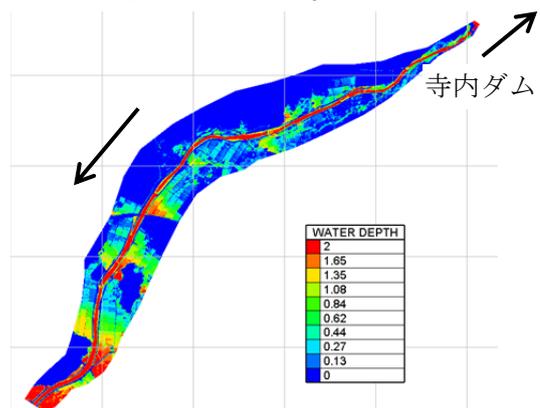
図-5 ダムがない場合の氾濫範囲

ダムが無かった場合、図-5 のように越流し広範囲に被害を与えていたと推定された。また、図-6 は流木が捕捉された場合と捕捉されない場合の水深の差分を表している。これより、流木が捕捉された橋脚付近で越流が起り、さらに被害が拡大していたと推定された。この結果は、洪水制御と流木捕捉の両方を考慮したダム運用の効果が極めて大きかったことを示している。
