# 2018 年 6 月 29 日に米原で発生した竜巻被害の調査報告 Report on Tornado Damage Occurred in Maibara on June 29, 2018

○Kazuyoshi NISHIJIMA

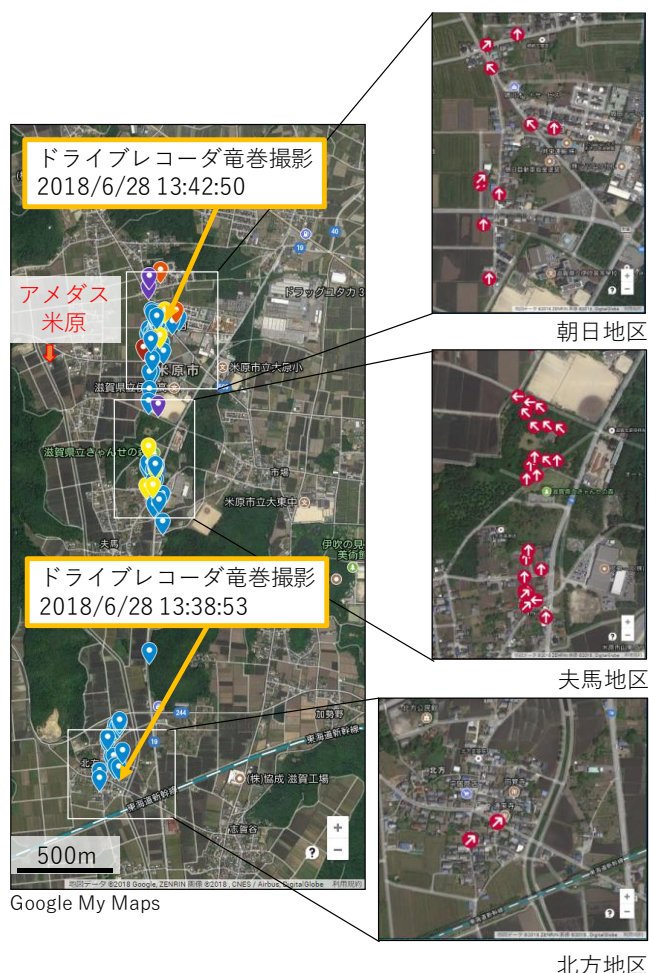
我々の現地調査およびメディア等の情報に基づく調査による, 被害を受けた建物の分布, および建物等の被害痕跡に基づいて推定された風向を図 1 に示す。また, 竜巻が撮影されたドライブレコーダ 2 台の位置および竜巻が撮影された時刻も併せて記す。これらの被害分布, 推定された風向および撮影された竜巻映像から, 竜巻は南から北に向かって時速 35km 程度 (北方地区から朝日地区までの平均移動速度) で移動したものと考えられる。

図 1. 建物被害の分布<sup>2</sup>と推定された風向。

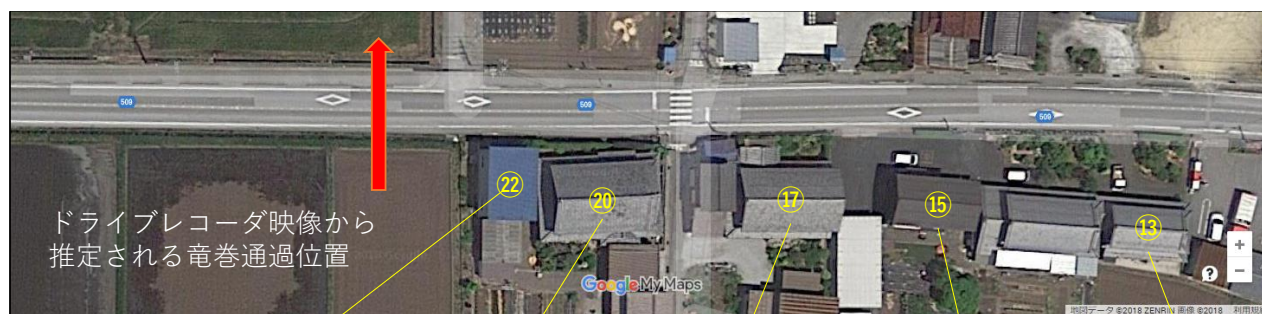
図2. 竜巻通過位置と建物の位置関係 (上), 被害の程度から推定された風速値 (下).

図2に朝日地区に位置する東西方向に伸びる道路に沿った建物の被害写真ならびに日本版改良藤田スケールガイドライン[4]に基づいて被害程度から推定した風速値を示す。また, 図3にはドライブレコーダの映像から推定した竜巻の中心位置からの距離と推定された風速の関係をプロットしたものを示す。これによると朝日地区通過時の最大風速は50m/s〜75m/s程度で最大風速半径は30〜50m程度と推定される。
