小渋ダム下流における排砂バイパス運用による土砂の堆積と浸食
 Deposition and Erosion due to Sediment Transport through a Bypass Tunnel in the Downstream
 Channel of Koshiibu Dam

○小林草平・角 哲也・小柴孝太・カントウッシュ サメ・竹門康弘
 ○Sohei KOBAYASHI, Tetsuya SUMI, Takahiro KOSHIBA, Sameh KANTOUSH,
 Yasuhiro TAKEMON

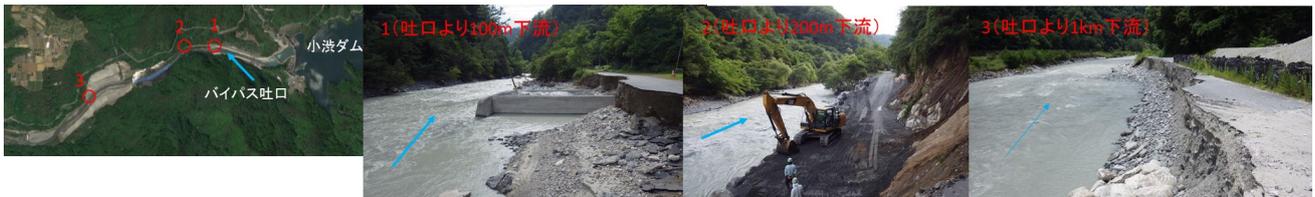
1回目の運用（7月）により、右岸沿いを走る管理道の3ヶ所（吐口より100m下流、200m下流、1km下流）で河岸浸食による被災が起こった（図

図1 小渋ダムにおける2018年7月出水における道路被災

1)。浸食量は各箇所では1750-2350m³と推定された。

このときのダムの最大放流量は200m³/s（1-2年に一度）の規模で、さらに一番上流の被災時刻での放流量は100m³/s 不足であった。これまで何度も経験してきた流量において河岸浸食が起こった1つの理由として、バイパスから排出された土砂が河道で堆積して左岸側に大きな砂州が発達し、それによって水位が高まるとともに流れが右岸側に集中したことが考えられた。被災前の時間帯はダムからの放水が少なく、本流は流量がそれほど大きくなく土砂が堆積しやすい状況にあった。道路被災を受けて排砂バイパスの運用が途中で停止となり、その後ダムからの放水が長く続いた。そのためか、出水後に砂州の形成は認められなく、また以前よりも粗粒化した河床に変化していた。

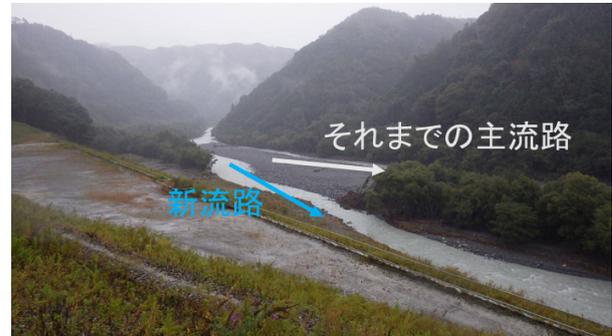
2回目の運用（9月）では、吐口より3km下流の地点において樹林化していた氾濫原が広く浸食され主流路の移動が起こった（図2）。その浸食の起点は、7月の出水で河岸浸食を受けていた場所であった。また、浸食量は5000m³以上と推定された。本流側から河岸浸食が進むとともに、氾濫原に乗り上げた土砂をあまり含まない流れによって河道外側からも浸食が進み、ダム下流ではあまり事例のない広大な面積の浸食に至ったことが考えられた。

図2 9月出水による氾濫原浸食と新流路形成
