## 1992年インドネシア・フローレス島地震津波 及び1993年北海道南西沖地震津波の調査

FIELD SURVEY ON THE 1992 FLORES ISLAND EARTHQUAKE TSUNAMI  
AND THE 1993 HOKKAIDO NANSEI-OKI EARTHQUAKE TSUNAMI

The outline of damages due to the 1992 Flores Island Earthquake Tsunami and the 1993 Hokkaido Nansei-oki Earthquake Tsunami were presented. Both tsunamis inundated in the residential areas within five minutes. Through the questionnaire and field survey, tsunami characteristics and residents' behavior and warning systems were also described. Most residents in Flores Island have no knowledge on tsunamis and those in Okushiri Island, Hokkaido had not adequate information on tsunamis. In the former case, after looking at tsunami coming, they run away to safe places. In the latter case, tsunami warning issued by JMA took more than 10 min after the earthquake. Therefore, in both cases, the disaster weak such as children and old people might fell victim to the tsunami disaster. As disaster lessons, spread of tsunami information such as local tsunami characteristics and refuge programs are very important to mitigate the damages in tsunami-prone areas.

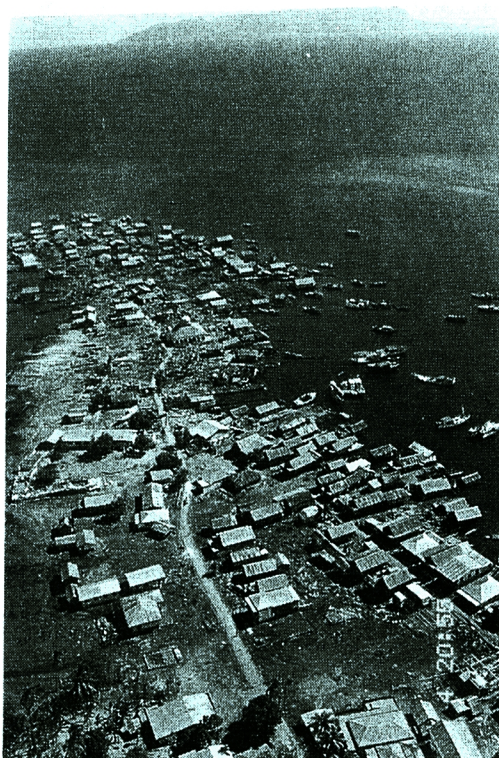
Photo 1 Aerial view of Wuring village damaged by tsunamis.

(1)ウリン（Wuring）地区：**Photo 1**はヘリコプターで上空から撮影したものであり、空地の大部分は津波で流失もしくは全壊した住居跡である。ここの住居は、**Photo 2**からわかるように、ほとんどが竹と木材による高床式で、地上1.2ないし1.5m付近に床がある。写真からわかるように、歯抜け状に家屋流失・全壊被害が表れているのは、海岸際で局所的に床まで津波で浸水した（したがって、津波による浸水深は1m強となる）家屋が破壊され、それがドミノのように隣接の家屋を破壊していったところである。また、係留されていた木造漁船が津波で打ち上げられて、家屋に衝突してこれを破壊し、やはり前述したと同じ過程で被害が伝播したものと推定される。なお、この半島状に突き出た地区の沖には東西に島があり、ここで回折した津波が東西両方向から来襲しており、アンケートに答えてくれた住民の多くはこれを2波と証

対策は、現地の風土と経済事情を考慮して、床の高さを現状より50cm程度あげることと、漁船の泊地の整備が考えられる。

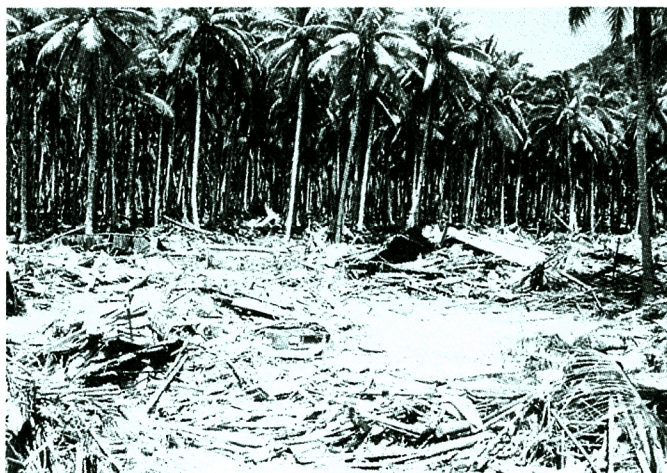
Photo 5 Scattering of collapsed remains of houses in the coconut tree forest.

(2)バビ (Babi) 島：**Photo 3** はバビ島を南側から撮影したものであり、直径2.5km、標高350mの野球帽のような島であって、つばにあたる南側の部分に**Fig. 4** のように2つの集落があった。ここでの（死者数／住民数）は263/1,093であった。**Photo 4** は西側の集落跡を上空から撮影したものであるが、モスクをはじめ高床式の住居などのあらゆる建物はすべて津波で破壊され、その残骸が**Photo 5** のように山際のココナツの林の中に5.6mの高さにギッシリと詰まっ

ているという惨状であった。津波は対岸のフローレス島で反射し、しかも回折波が重なった可能性があり、5から7m程度の津波が襲ったことは痕跡調査から明らかである。Fig. 5は津波の数値計算によるバビ島での波高と流速の時間変化であり<sup>2)</sup>、痕跡調査の結果と一致している。この規模の津波では山の畑地で農作業していた住民以外はかなり高い割合で死亡したといえる。

州政府は今後バビ島での居住を禁止するということがあったが、百年以上に1回程度の津波に対して日常生活の犠牲が余りにも大きすぎて、住民でなくてもこの案に賛成できない。海岸の高さ10m程度のココナツの木はほとんど被害を受けずに残っており、そのことからココナツの林を沿岸にベルト状に作ると、津波の軽減にかなり役立つことは確かであり、さらに集落の中心部にコンクリート製の津波シェルターを兼ねたモスクや教会を立てればよいと思われる。

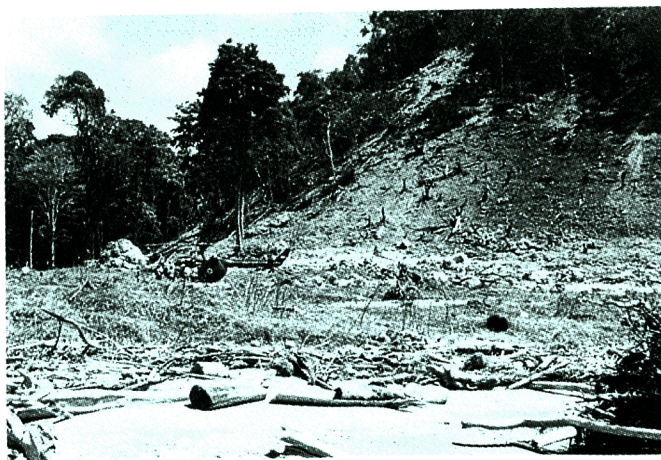
Photo 6 Side view of valley at which maximum tsunami runup height of 26.2m was recorded at Rian Kroko.

(3) リヤンクロコ地区 (Rian Kroko) : 今回の津波で最大の津波高 26.2m が測定された所である。住民の大半にあたる 137 人が死亡している。らっぱ状に沖に向かった地区であり、地震動も激しかったようで、大規模な山崩れや地滑りも多発しており、**Photo 6** の右手にもこれが撮影されている。津波対策は経済上の制約から立てようがないが、地震解析の成果などの援用を受けて、たとえば今後百年間は居住を許可し、それ以後は今回程度の規模の地震が起こるまで居住禁止するなどの行政指導も一案であろう。

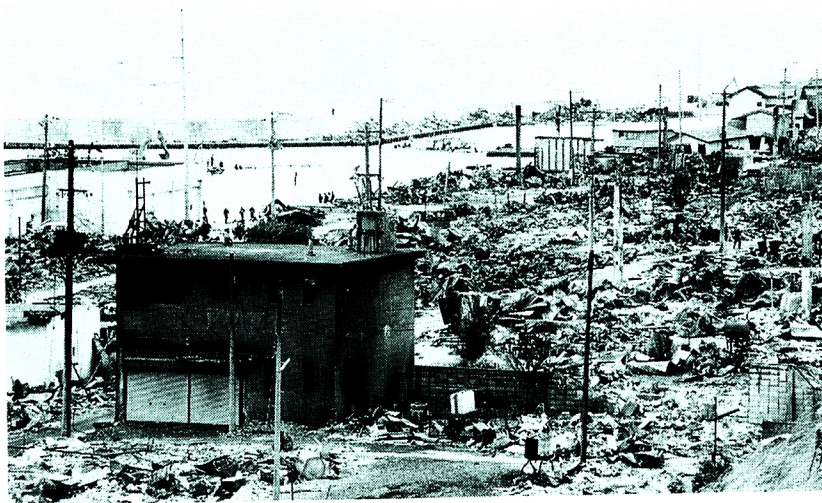
Photo 7 View of Aonae district, Okushiri Island.

(a) North-east area

(b) South-east area

今回の災害でもっとも特徴的な被災形態は、奥尻島青苗地区での津波による火災の発生であろう。これは、複合災害の典型例であるが、同じ例が1933年の昭和三陸津波によって釜石市でも同程度の規模で発生しており、何も目新しいことではない。前述したフローレス島地震津波でも、ウリン地区で津波によってやはり火災が発生している。**Photo 7**は青苗地区の被災直後の写真であるが、津波で洗い流された地区を示す(a)と焼失した地区を示す(b)とを比較すると、後者に電柱が多く残っていることに気がつく。このほかに、家屋の土台のボルトの状態などからも津波と火災のいずれが家屋の破損につながったかを明らかにすることができる。

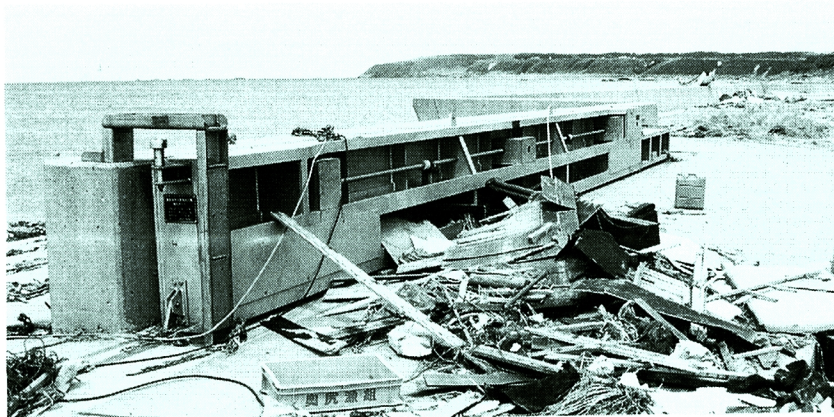
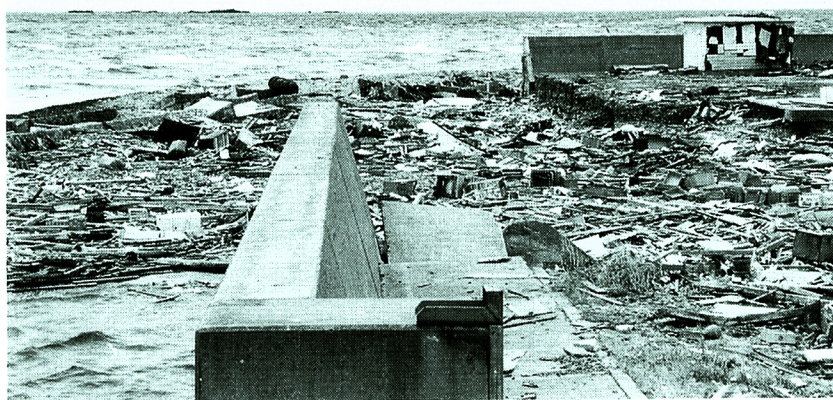
Photo 8 Examples of poor maintenance and construction at Aonae.

ここでは、1983年の日本海中部地震津波によっても被災し、当時死者が1名発生している。このため、その後この地区の海岸護岸や防波堤が1m嵩上げされている。これによって、天端高は平均海面上約5.5mになっている。この地区へ来襲した津波の推定高さは、第1波が西方向から来襲し、10m、第2波が東方向で6mと言われており、この天端高ではもちろん不十分であった。津波は高潮と違って大きな運動エネルギーをもっている。津波の周期によっても相違するが、直立の防波堤や護岸に衝突した場合、およそ津波の高さの2倍は水位が上昇すると考えてよい。津波防災の難しさの1つは、現場の担当者でさえこの現象を理解できない場合が多いことである。もし、海岸構造物だけで今回の津波対策を考えるとすれば、天端高が実に20m近い津波防潮堤が必要であり、実際上実現不可能である。しかも、**Photo 8**に示すように、生活の不便さから防潮水門が開いたままになっていたり、護岸の施工の悪さが随所に目だった。奥尻島では、今後少なくとも数十年間、今回程度の規模の津波が来襲しないと考えるのが妥当であり、長期的な地域計画に基づく低頭度巨大津波対策と中規模以下の津波対策をきっちりやっておく必要がある。

(a) Broken coastal dike

(b) Never-closed water gate

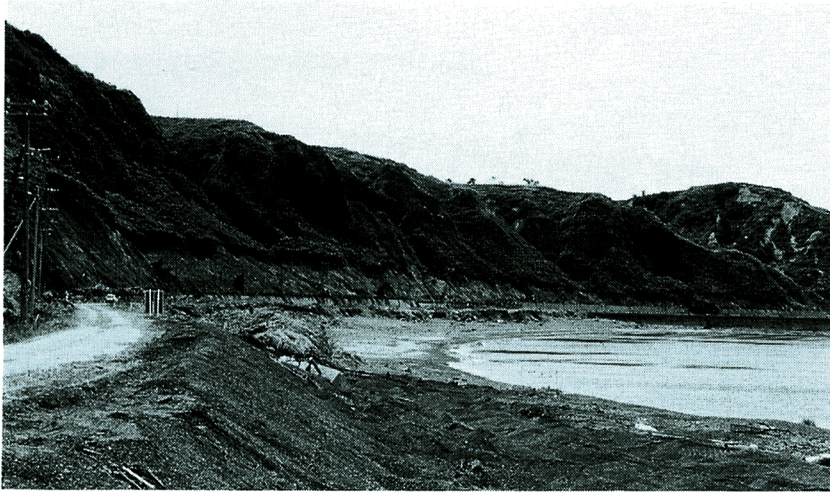
Photo 9 Marks of tsunami runup on a hill slope along Aonae-Monai coast (the height is about 10m above M. S. L.).

**Photo 9**は青苗から藻内に通ずる道路を撮影したものである。まず、海面上約10m以上の高さで笹が一直線状に枯れており、ここまで津波が遡上したことがわかる。この海岸では、夏休みに入ると北海道各地からキャンパーが訪れ、道路の両側にテントがビッシリと張られると言われる。彼らのために簡易水道が敷設されることも聞いた。仮に、地震津波が1カ月後であれば、人的被害は倍以上に膨らむことは必定であろう。社会が多様化するにつれて被災形態も偶然性に支配されることが多くなってきていると言える。**Photo 10**は今回の津波でもっとも大きい遡上高30.5mを示した藻内の海崖を海側から撮影したものである。この場所の沖に数百メートルの間隔で岩礁が海面上に突出しており、これらの影響もあって、特異の値になったと推定される。なお、著者らは災害調査で津波の遡上高の地域分布を調べたが、その結果はすでに他書で多く引用されているのでここでは触れないことにしたい。また、津波の数値計算も、地震から想定される断層を用いた結果と痕跡調査結果などとは未だ整合性がよくないので、ここでは紹介しないことにする。
