防災研究所改組記念講演会

「巨大災害の検証」

鳥取大学工学部長 道上正規

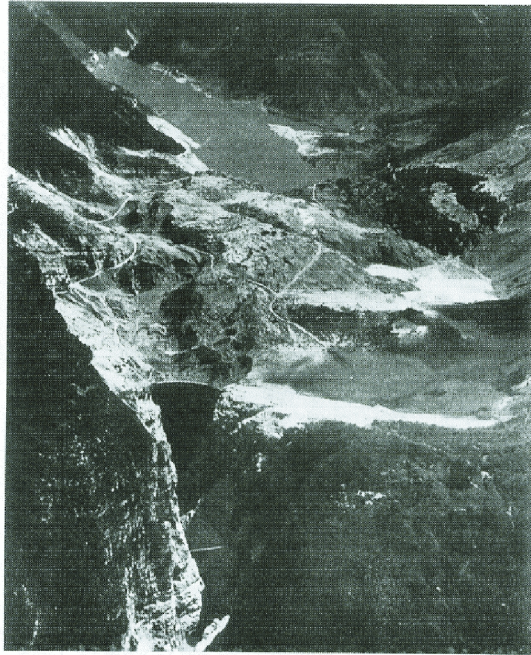
図-5 崩壊後のバイオントダム

この図5は、災害直後の図でございます。これはちょっとわかりにくいようですが、ここがダムサイトでございます。この山が滑ってここに池のようなものができて、そして滑った土塊が対岸にぶつかりました。これが現在でも残っており、ちょうど貯水池のような形になっています。

上げましたように、初期水位は標高700mであったものが、標高950mぐらいまで駆け登る様子が計算されています。実際測定された痕跡調査によれば、駆け登った水位が標高970mということでございますから、こういった浅水流モデルで、境界条件をある程度うまく使いますと、こういった巨大な波が再現されることがわかりました。また、先ほどの図5にちょっと見えたように、ダムの上流に、分断されて池ができていましたが、そういった池も計算で2回再現されています。

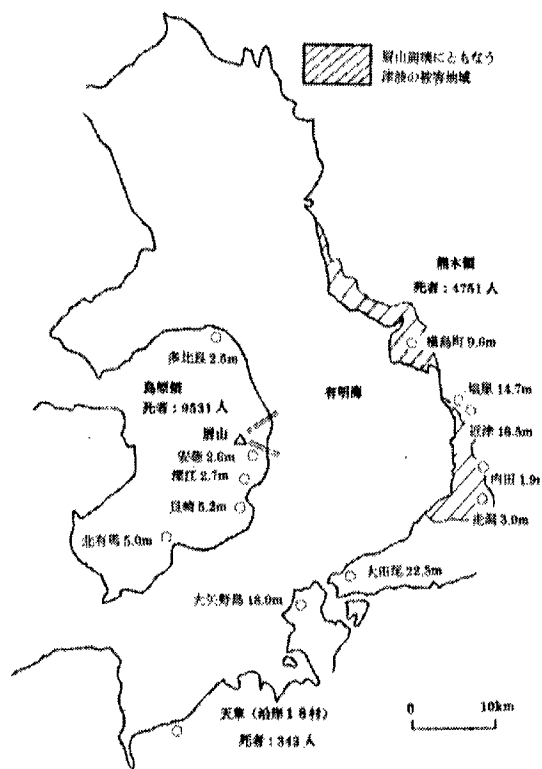
図-17 有明海沿岸の被害状況
 死者：菊池, 1980「日本の歴史災害」より
 津波高：都司ら, 1993より

そして、これが約1万5,000人が亡くなったときの海水位の状況でございます(図17)。こちらの島原、長崎県側では、9,531人の死者。この2,3割が直接的な土砂の流下、あるいは下敷きになって死亡。それからあとは、全部津波による被害でございます。

次に、熊本領ですが、約4,750名の死者。それから天草の方で340人。これで約1万5,000人の死者数になります。これだけの人が亡くなっているわけで、これらか何らかの教訓を得たいと考えています。

そのために、古文書を調べながら、有明海の干拓の影響を考慮して、津波の計算をしているところです。
