## 平成9年鹿児島県出水市針原川で発生した 土石流災害について

中川 一・高橋 保・里深好文・立川康人・市川 温・吉田義則・中村行雄

### Debris Flow Disasters at the Harahara River, Izumi City, Kagoshima Prefecture, 1997

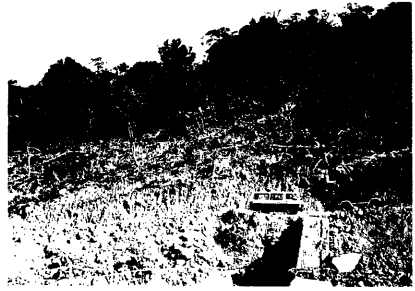
Photo 1 Flood mark on the right bank just downstream of the sabo dam

砂防ダムの右岸側の斜面にはほとんど土砂は堆積していないが、Photo 1 に示すような痕跡が残されていた。斜面上の低木や竹が下流方向に倒れていたことから、洪水による痕跡と考えられる。この痕跡がどのような理由で付いたのか意見の分かれたところである。平野らは、砂防ダムには高々200  $m^3$ 程度の水しか湛水してなくて、ため池から押し出された水が砂防ダムに貯まり、その後の崩土の流入によってその水が砂防ダムから押し出された際に付いたものと考えている。著者らは当初、ため池の湛水量は3,500  $m^3$ 程度であるという情報と、砂防ダム内には標高60m程度まで水が湛水していたという情報をもとに、崩壊土塊の流下方向から類推して、砂防ダム左岸での越水等によりため池の水は減少しているはずであり、右岸側斜面でのこのような痕跡を残すほど寄与していないものと考え、右岸側に残された洪水痕跡は砂防ダムに湛水していた水が、崩土の流入により溢れて付いたものと推定した（中川ら、1998）。ため池の湛水量が見直されたこと、および砂防ダム内には標高60m程度まで水が湛水していたという情報は正しいけれどもその時刻が9日の16時頃で、そ

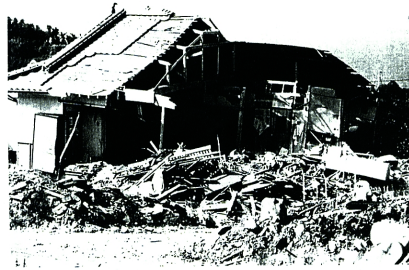
Photo 3 Broken house located on the leftside of the harihara fan

砂防ダム下流では、氾濫域の左端に立地していた家屋が Photo 3 のように破壊されていた。氾濫域の針原川近傍で見られた Photo 4 のような土砂の流入による家屋破壊状況と異なり、ほとんど土砂の流入の影響が無いけれども家屋が大破している。これは土石流により直接的に破壊されたのではなく、流水の影響と考えられる。また、ベッドに乗ったまま流されて一命をとりとめたとの新聞報道もなされていること等を総合すると、大量の水が押し出されたのではないかと推定できる。ただ、これが砂防ダムに
