## 1998年中国長江の洪水災害について

1998年の7月から8月にかけて中国の長江で大洪水が発生した。洪水の原因は異常な豪雨にあるが、亜熱帯高圧帯が長江に沿って移動し、下流の洪水流出と上流のそれとが重畳したこと、洞庭湖・ポーヤン湖の容積が減少したために洪水調節能力が低下したこと、洪水の疎通能力を低下させるような輪中や建物が堤外地に多数造られたこと、河床上昇により洪水規模の割には水位が高くなったこと等により、長期間の高水位を持続し、本川堤防の決壊や輪中堤の決壊、多数のパイピングや漏水等が発生した。ここでは、今回の洪水の原因と特徴、被害の概要、長江の治水計画、洪水対策等について報告する。

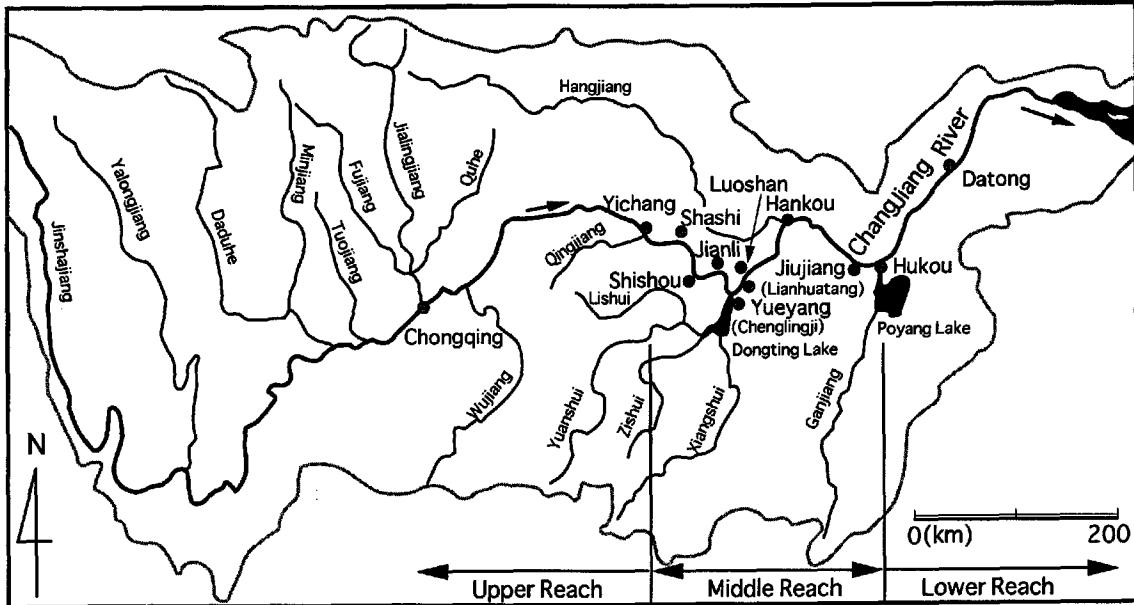
Fig.1 Changjiang River basin

東部に発し、青海省(Qinghai Province)の南端付近では金沙江(Jinshajiang)と呼ばれ、その後、Fig.1に示すように多くの支川の流入を見て重慶(Chongqing)、宜昌(Yichang)、武漢(Wuhan)、湖口(Hukou)、大通(Datong)等を経て黄海と東シナ海の間に流出する中国第一の大河である。その流域面積は約181万km<sup>2</sup>でアマゾン川(705万km<sup>2</sup>)、ナイル川(301万km<sup>2</sup>)について世界第3位、流路延長も約6,300kmでナイル川(6,690km)、アマゾン川(6,300km)についてこれも世界第3位である。流域面積は国土面積の19%を占め、中国の18省(区)にまたがり、流域内には中国の人口の約1/3が居住している。流域の森林面積は7.16億ムー(15ムー=1ha)、牧草地等が2.97億ムー、耕地面積が3.48億ムーである(洪, 1998)。

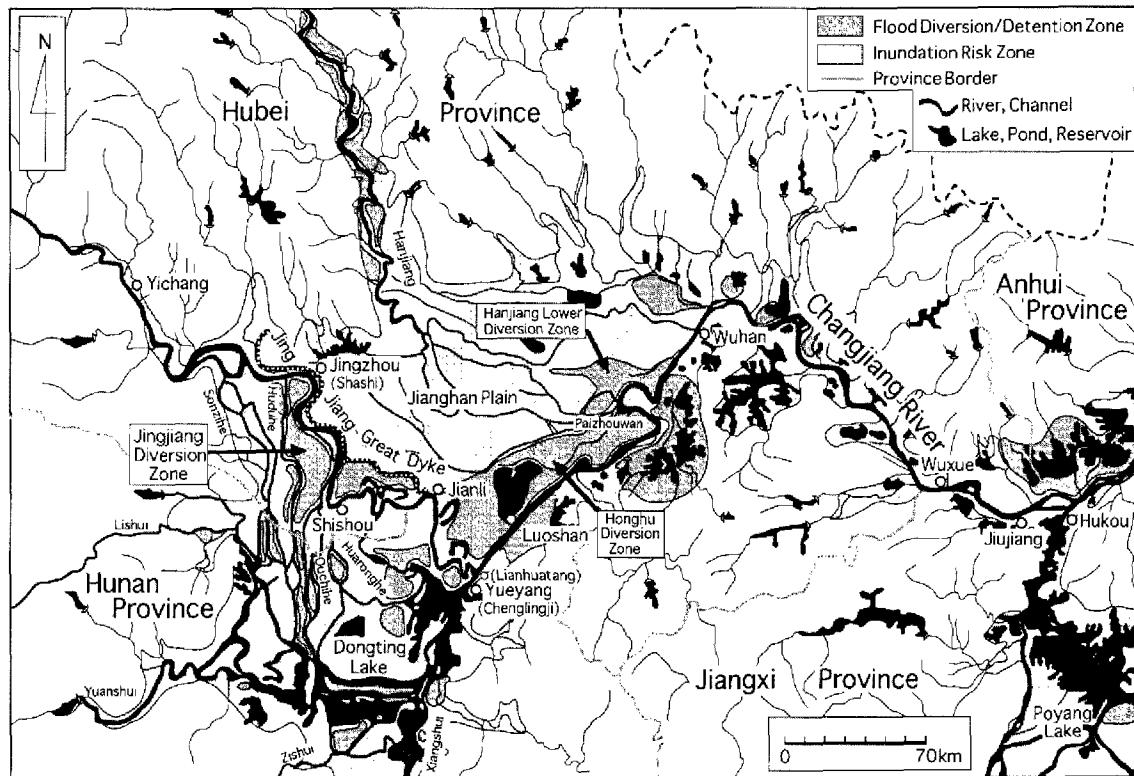
Fig.2 Middle reach of the Changjiang River

ている。Fig.2は長江中流域の概要を示したものである。同図の洪水氾濫危険区域(Inundation Risk Zone)に指定されている地域はもともと長江の氾濫原であり、現在の洞庭湖(Dongting Lake)と江北(Jingbei)の湖沼地帯とは連なって雲夢澤(Yunmengze)と呼ばれた一大湖沼地帯を形成していた。南宋から明代にかけて長江左岸に万城堤(Wanchengdi)と呼ばれる一連の堤防が築造され、洞庭湖は江北湖沼群と分離した(速水, 1957)。

そのため、中流域ではFig.2に示したような分蓄洪区(分洪区と分蓄洪区との違いは不明)という一種の遊水地を設け、ここへ分洪することで長江の負担を軽減する計画になっている。洞庭湖分蓄洪区では洞庭湖周辺に多数存在する輪中堤(yuanと呼ばれている)内に洪水を人為的に(堤防を爆破する)に氾濫させたり、堤防高を予め低くしておいて自然に越流氾濫させることにより遊水地のような利用を図っている。ここで貯水量は約162億m<sup>3</sup>で、この輪中内に137万人が住んでいる(洪, 1998)。なお、国が洪水対策用に作った蓄洪堤yuanには爆破して遊水するため、生じた被害に対しては国が補償する事になっているが、農民が勝手に作ったyuanに対しては自然的であろうが人工的であろうが破堤した場合の補償は無いことである。その他にも荊江分洪区(貯水量54億m<sup>3</sup>)、江湖分蓄洪区(貯水量約160億m<sup>3</sup>)等がある。Table 4に示したようにこれらの遊水地を利用することで洪水再現期間を40年~200年と大きくすることができる。

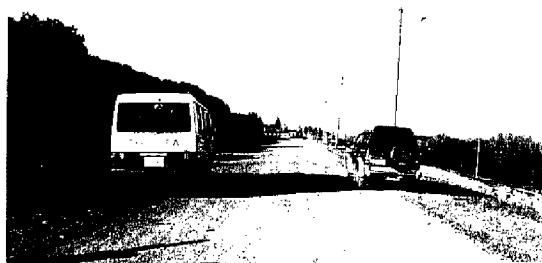
Photo 1 Jingjiang great dyke

現在の堤防は1954年の洪水水位を基本として計画されており、背後地域の重要度に応じてTable 3に示すように3種類の規格が設けられている。Photo 1に示す荊江大堤は第1類であり、弱点となるような箇所には写真にあるように堤内地に水防用の石材と樹林帯が常時準備されている。長江本堤は基本的には第1類であるが、武漢や九江(Jiujiang)では十分な堤防断面を取れないためにパラペットや高さ4m程度の洪水防御壁が土堤やコンクリート護岸の上に築造されている。武漢では堤内と堤外とを行き来するためにPhoto 2に示すようなゲートが所々に設けられており、コンクリート製の角落としをはめ込み、土嚢を周辺に積んで止水している。

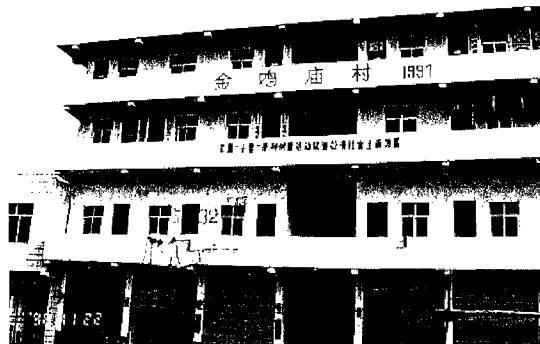
Photo 3 Safety building in the Jingjiang diversion zone (Gongan City)

も約30万人が住んでいる。安全区とは分洪区の中をさらに堤防で囲ってここに住民を集中して居住させる区域である。安全区以外では分洪によって浸水するため、所々に安全樓と呼ばれている避難所が設けられており、緊急用の食料や飲料水などが蓄えられている。Photo 3は荊江分洪区内の公安（Gongan）県で見た安全樓であり、2階の窓の上に洪水痕跡のVマークと水位値42.00mが記されている。

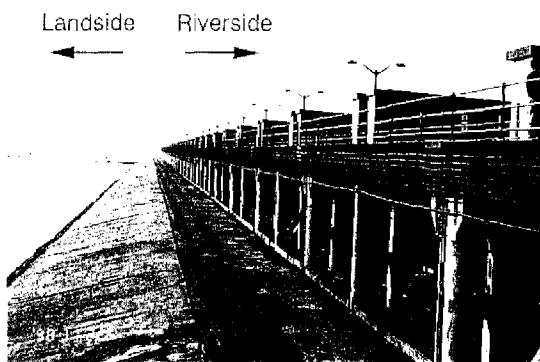
Photo 4 Jingjiang diversion gates

この分洪区にはPhoto 4に示すように幅18m、高さ5m（クレスト標高46.5m）のテンターゲート54門が長江に面した太平口（Taipingkou）に1952年に建設された。計画流量は $8,000\text{m}^3/\text{s}$ であり、長江の水位(沙市)が45mを超えるとゲートを開放し、長江の洪水を荊江分洪区に氾濫させる計画になっている。1954年の洪水の際には荊江分洪区へ3回分洪し、その結果沙市の水位が96cm程度低下した（推算水位が45.63mとなるところを分洪の結果44.67mになった）と言われている（中川他, 1999）。1998年の洪水では沙市の水位が45mを上回ったが分洪されなかった。この理由等については後述する。

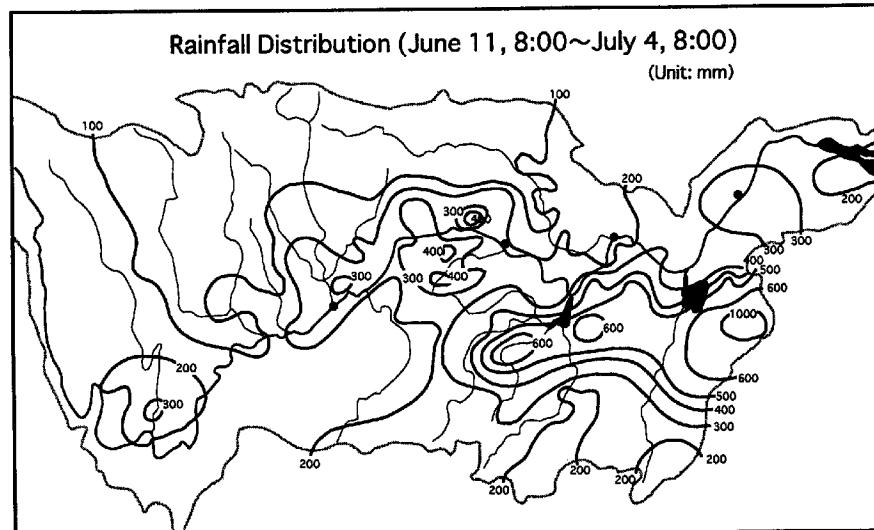
Fig.3(a) Rainfall distribution (June 11, 8:00 ~ July 4, 8:00, 1998)

今回の降雨の過程はヒアリング等による情報をもとにすると以下のようである。長江中・下流域における4月～5月の降雨は平年よりは少なかったが、梅雨前線の影響により、6月11日8:00～7月4日8:00の24日間の降雨分布はFig.3(a)に示すように、ポーヤン湖及び洞庭湖流域で600mmを超える降雨があった。7月上旬に亜熱帯高圧帯が一旦北上したため、Fig.3(b)に示すように長江中下流域ではほとんど降雨が無く晴天が続いた。このことが1954年の大洪水に比べて洪水規模が小さくてすんだこととなる。

Table 7 は各水文観測站における54年洪水および98年洪水の最高水位とその発生月日、既往最高水位とその発生年月日を示したものである。同表には参考のため、各地点における警戒水位と警戒水位超過日数を示してある（水利部水利信息中心資料、1998、植田・山口、1998）。なお、水利部のデータは1998年8月31日現在のものである。同表で興味深いことは、98年洪水では漢口より上流では8月17日以降に最高水位を示しているのに対し、これより下流では8月4日以前に最大水位を呈していることである。8月4日以前にポーヤン湖流域に多量の降雨があり、これを集水した5つの川がポーヤン湖に多量の洪水を流入させたため、長江へ最大で $31,900\text{m}^3/\text{s}$ （既往最大）の流量を与えたことが、8月初旬に漢口より下流で最高水位となった理由であろう。なお、Fig.3で示したように、98年6月11日8時～7月4日8時

の23日間にポーヤン湖周辺には400mm～1,000mmの降雨が、7月16日8時～8月1日8時の16日間に500mm～600mmの降雨があったことから、このような推察が妥当なものと考えられる。そして、その後降雨域が長江上流へ移動したために、8月17日以後に漢口より上流で最高水位が発生したものと考えられる。

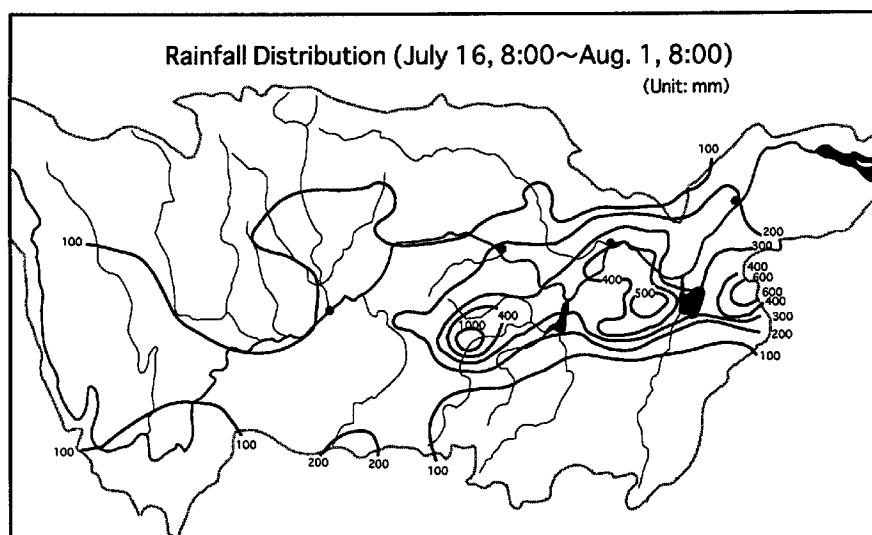
Fig.3(c) Rainfall distribution (July 16, 8:00 ~ Aug. 1, 8:00, 1998)

通常、亜熱帯高圧帯の配下に収まるはずの7月になんでも高気圧の上端が長江中下流域に位置することになり、7月中旬から7月末の間に Fig.3(c)に示すように洞庭湖およびポーヤン湖流域で500～1000mmの降雨が発生した。例年ならば7月には北緯28度まで亜熱帯高圧帯は北上するが、これが北緯20度付近の華南地方に停滞したのである（沖, 1999）。結局この時の洪水流出が長江に負荷をかけることとなり、Fig.3(d)に示すように長江上流域で8月に500mmを超える降雨が発生した際の洪水流出が、中流部の洪水流出が低減しないうちに発生し、大洪水となったのである。長江流域における6月1日8:00～8月29日8:00までの約3ヶ月間の総降雨量が2000mmを超える所もあり、流域の約50%が500～2000mmの降雨を記録した。その分布をFig.4(程, 1999)に示す。

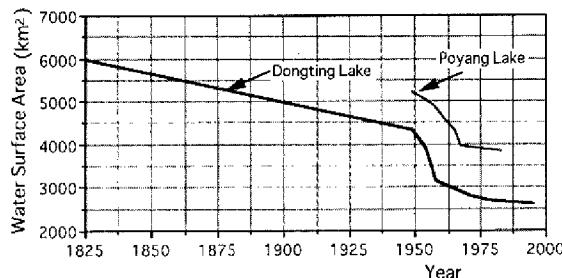
Fig.5 Temporal change of the water surface area of the Dongting and Poyang Lake

らの土砂流入で年間約1億m<sup>3</sup>の土砂が堆積することにより貯水容量が減少するとともに、浅くなったところを干拓して農地や宅地に変えることで、結果的に湖水面積が減少する。Fig.5に示すように、洞庭湖およびポーヤン湖の湖水面積は1950年頃から急激に減少している。これはまさに革命直後の農地開墾、食糧増産の時期に相当している。いずれにせよ、淡水湖の容量と湖水面積の減少が洪水の原因となったことは確かなようである。

洞庭湖は、1825年までは湖としての形を維持していたが、その後干拓が進行して1978年には西洞庭湖、南洞庭湖、東洞庭湖の3つに分かれ、一種の流路網の中の幅広い河道のような状態になった。Fig.5で見たように1949年の洞庭湖の面積は4,350km<sup>2</sup>であったが、1995年には2,625km<sup>2</sup>と、約6割にまで減少した。これは主に、農地および宅地を開発するために、湖の一部を輪中で囲って干拓が拡大したからである。ポーヤン湖についても洞庭湖と同様、干拓によって湖水面積が減少しており、洪水調節効果が低下していると考えられる。さらに洞庭湖では年間約1億m<sup>3</sup>の土砂堆積があって、これにより湖底が上昇して貯水容量が低下し、水位上昇が生じたものと考えられる。

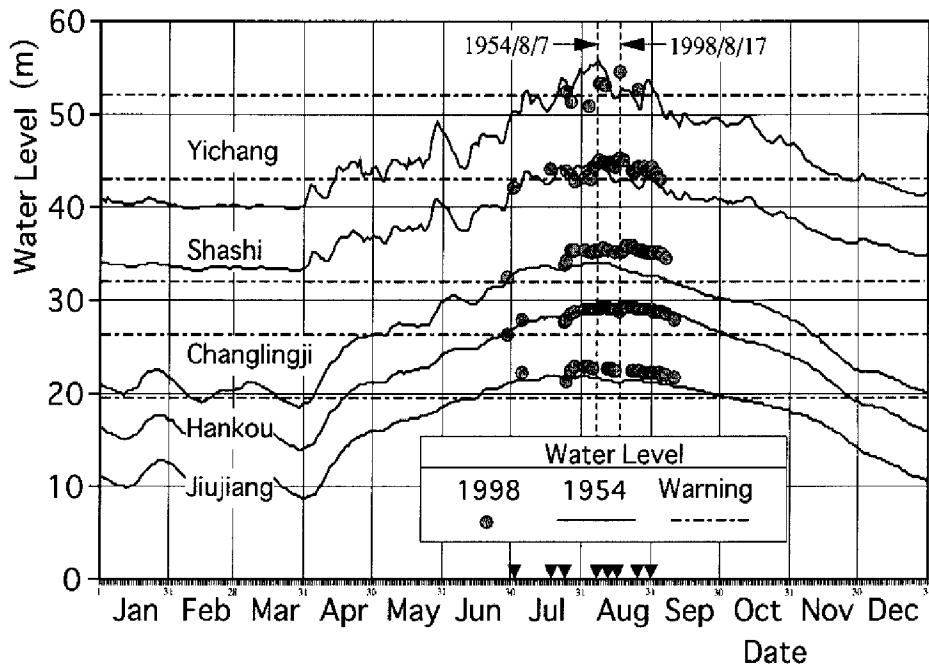
Fig.6 Comparison of the water level between 1954 and 1998 flood

Fig.6は宜昌、沙市、城陵磯、漢口および九江における1954年の長江の水位(速水, 1957。沙市の水位は二郎磯水位站1954年逐日平均水位表による)と1998年の水位(人民日報, <http://www.peopledaily.com.cn>等, 1998)を示したものである。図中には各地点における警戒水位を一点鎖線で示し、54年洪水および98年洪水の宜昌における最高水位を示した日を2本の縦の破線で示し、98年洪水の8回の洪水ピーク発生日を▼印で示している。

同図より、宜昌では98年と54年の洪水とも水位変化が激しくて一概には言えないが、98年洪水の方が54年洪水より若干水位が低いようである。沙市、城陵磯および九江では98年の洪水の方が1m以上高くなっているが、漢口では54年洪水より若干低くなっている。城陵磯は岳陽市の水文站で、洞庭湖から長江への出口直前に位置するため、ほぼ洞庭湖の水位と同様であると考えて良いであろう。城陵磯と呼ば

れている水文站は2ヶ所あって、もう一つの観測站を蓮花塘(Lianhutang)とも呼んで区別している。この水文站は洞庭湖と長江との合流点付近にあり、合流後の長江水位を示していると考えて良い。一方、九江はボーヤン湖の直上流の水文站であり、ボーヤン湖の水位の影響を強く受けていると考えられる。従って、城陵磯および九江の水位が54年水位より高く、宜昌と漢口の水位が54年水位と同程度であることは、2つの湖の水位が高く、これらに流入する河川からの洪水規模が大きかったものと推察される。

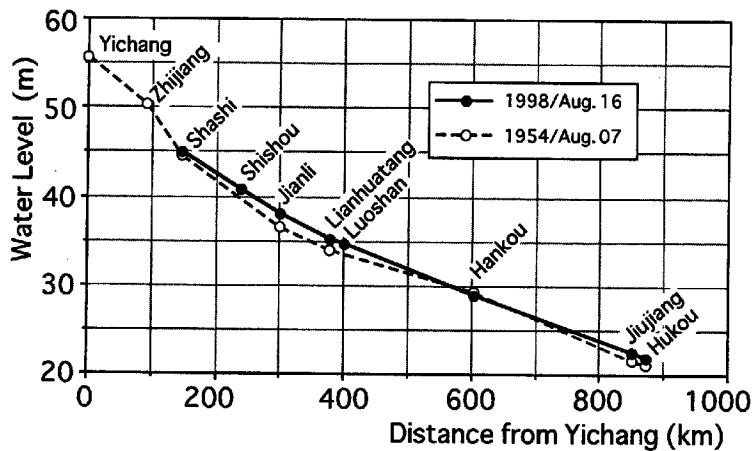
Fig.7 Comparison of the water surface profile between 1954 and 1998 flood

1) As Chenglingji's water level, Lianhuatang's on Aug. 15 was used. 2) As Loushan's water level, that on Aug. 19 was used. 3) As Jiujiang's and Hukou's water levels, those on Aug. 15 were used.

Fig.7は、横軸に宜昌から下流の長江に沿った緯断距離をとり、縦軸に水位をとって、水面形を見たものである。54年洪水は、宜昌での最大水位を示した8月7日を対象とし、98年洪水は宜昌での最大流量を示した8月16日を対象としている。なお、宜昌での最高水位は8月17日に発生しているが、現時点で同一日の水位データが比較的よくそろっている日が8月16日であるのでこのようにしている。また、蓮花塘の水位は8月15日の城陵磯の水位を代用し、螺山は8月19日、九江および湖口の水位は8月15日のものを使用している。

同図より、沙市から監利にかけては98年洪水の方が水面勾配は緩く、54年洪水の方が水面勾配は急になっている。これは、54年洪水では荊江分洪区へ3回分洪しており、長江の洪水が122億6千m<sup>3</sup>洞庭湖に流れたため、長江本川に水面勾配がついたことや、98年洪水ではyuan等による河道疊通能力の低下によって水面勾配が緩くなったものと考えられる。監利より漢口では98年洪水の方が若干急な水面勾配となっている。漢口から湖口まではその逆になっている。

の洪水ピークが長江の洪水ピークと重なったことで、長期間に渡って高い水位を持続し、水位が低下しなかった。Fig.7からも分かるように、ポーヤン湖の水位上昇による背水の影響で、武漢～湖口間の水面勾配が緩くなり、この区間でも水位が高くなつたと考えられる。ただ、九江で破堤氾濫があったため、これが流量と水位の低下にそれぞれどのように影響したかは、破堤氾濫を考慮した洪水追跡計算を行わないよく分からないところである。一方、洞庭湖の水位上昇の影響は、これより上流の水面勾配（特に沙市～監利間）が緩くなっていることからも明らかである。

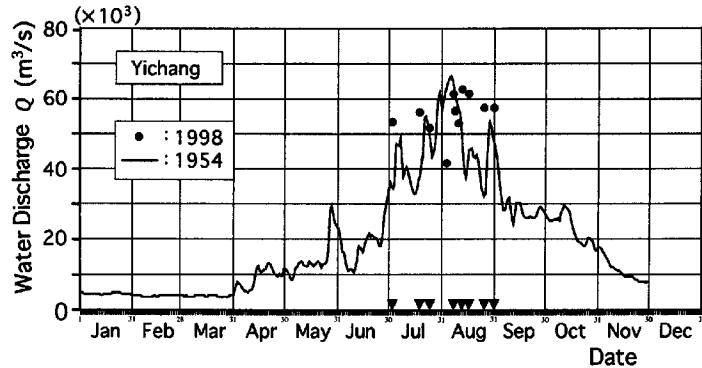
Fig.8 Water discharge at Yichang

Fig.8およびFig.9はそれぞれ宜昌および漢口における54年洪水と98年洪水の流量を示したものである（98年の漢口における流量はHu Yalin（1998）による。宜昌における98年洪水の流量は植田・山口（1998）による。）。また、Fig.10は98年洪水の宜昌における8回のピーク流量を示したものである（植田・山口,1998に加筆）。同図には宜昌における既往最大流量、54年洪水の最大流量および三峡ダムの調節開始流量も示してある。8回のピークのうち、第6次のピークが今回の洪水の最大流量63,600m<sup>3</sup>/sと

これらの図をもとに、54年洪水と98年洪水の流量を比較すると、宜昌では両洪水とも8回の流量ピークがあったとされているが、98年洪水の方がピーク値としては小さいものの、特に8月期に大きな流量が継続して発生しているようである。この事実からも98年洪水が54年洪水よりも長期間の高水位を持続したことがうかがえる。54年洪水の宜昌での流量ピークの最大は8月7日に生じたが、このとき下流の荊江分洪区で3回の分洪を行って、このピークに対する漢口でのピーク発生を8月14日に遅らせることができた。すなわち7日間の遅れを生じたが、98年洪水では分洪を行っておらず、宜昌での最大のピークが8月16日で漢口では4日遅れの8月20日頃にこのピークが伝播している。漢口における98年洪水は7月～9月初旬に5回の明確な流量ピークが発生している。宜昌での8月期の流量が大きく、大きな流量の継続時間も長かったことの影響が漢口에서도おり、8月下旬から9月初旬にかけて54年洪水よりも大きな流量となっている。

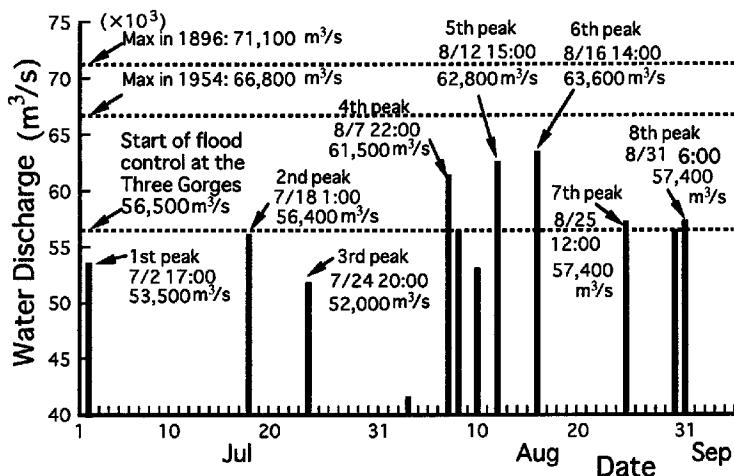
Fig.10 Discharge peaks of a 1998 flood at Yichang

なっている。この最大流量は1896年の既往最大流量71,100m<sup>3</sup>/sおよび54年洪水の最大流量66,800m<sup>3</sup>/sより小さい値である。植田・山口（1998）は、三峡ダムの洪水調節量を概算しており、これによると調節開始流量である56,700m<sup>3</sup>/sを上回る流量から求めた洪水量は約60億m<sup>3</sup>であり、三峡ダムの洪水調節容量の221.5億m<sup>3</sup>より遥かに小さく、三峡ダムが完成しておれば今回の洪水に対して十分な効果を発揮していたと考えられるとしている。

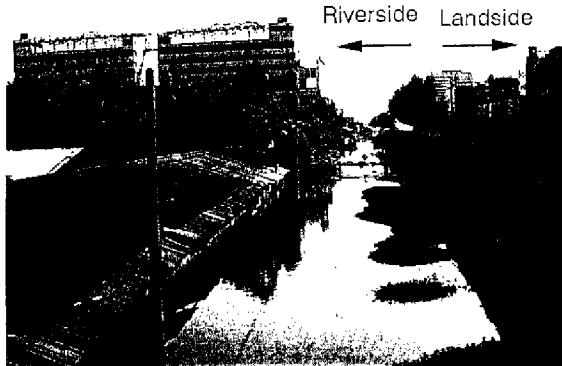
Photo 8 Inundation on the riverside land at Wuhan

長江本川の河道内に輪中が多数建設され、これが洪水の疎通能力を著しく低下させ、水位上昇を引き起こしたことが考えられる。また、武漢やその他の都市部では、堤外地に大規模なビルや多くの中小規模の建物が建設されている。例えばPhoto 8は武漢市の洪水防御壁にそって撮られた写真（植田による。1998年8月31日撮影）であるが、左側が堤外地で浸水していて大規模なビルが建てられていることがわかる。これらの構造物は流水断面積を減少させるだけでなく、流れに対する抵抗ともなるので、水位上昇をもたらす大きな要因と考えられる。54年当時には、ビルなどの大型建造物はほとんど無かったと考えられるから、この影響もほとんど無かったものと思われる。

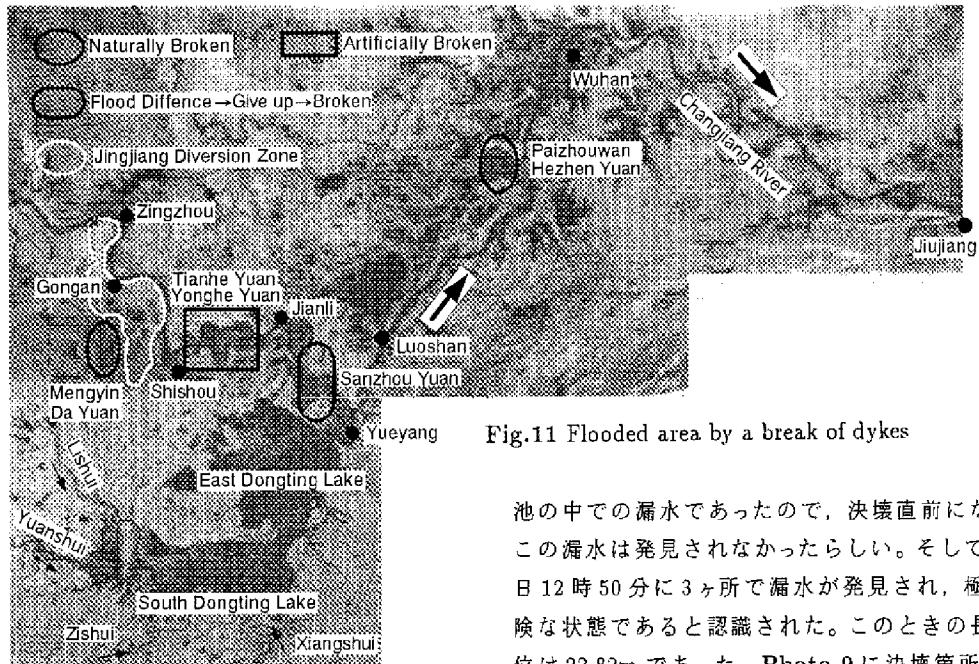
Fig.11 Flooded area by a break of dykes

1998年の洪水は上述したように、流量の割には水位が高く、特にyuanと言われている輪中などで堤防の決壊や越流氾濫が多数発生したが、長江本川での破堤氾濫は、江西省九江市の一ヵ所のみであった。Fig.11は、98年洪水による江漢平原周辺の氾濫状況を示したものである（武漢測繪大学の衛星画像による。<http://www.wtusmedu.cn/khjz.htm>）。yuanで

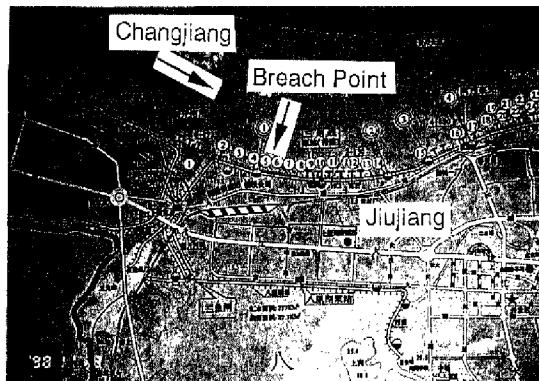
Photo 9 Breach point at Jiujiang

池の中での漏水であったので、決壊直前になるまでこの漏水は発見されなかつららしい。そして、8月7日12時50分に3ヶ所で漏水が発見され、極めて危険な状態であると認識された。このときの長江の水位は22.82mであった。Photo 9に決壊箇所を示す。埠頭の⑤の辺りが決壊箇所である。

長江本川堤（長江大堤）で唯一破堤氾濫が発生した九江での破堤氾濫の状況は以下のようであった。九江の堤防（長江右岸）は54洪水の最高水位である23.25mを対象として設計され、まず1966年に24mの土堰堤を完成させ、その後1995年には土堰堤の上にコンクリート製のパラペットを設置して、高さ25.25m余裕高2mの堤防を完成させていた。決壊地点の堤内地はもともと龍開河（Longkaihe）という河道を2～3年前に埋め立てて出来たものであり、埋立後には製鉄所が建てられ、旧河道のなごりとして堤内地に池が残っていた（水面の標高は16m、面積5ムー、平均水深3m程度）。堤防の決壊前にこの池でパイピングがあり、決壊直前には池の水面から噴水のように水が吹きあがったという。しかしながら、

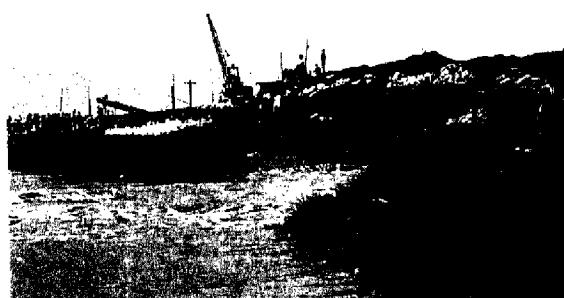
Photo 10 Breach of a dyke at Jiujiang

江西省の水利庁は200人程度で土嚢積み等で対応したが効果はなく、ついに14時頃に約6mの幅で決壊した（Photo 10）。その後約800人の軍隊が派遣されたが、15時頃には決壊口は40mに拡大し、最終

的に60mに達した。決壊口からの流出流量は約300～400m³/s程度であった。この決壊による氾濫が生じるより以前の8月2日に54年の最高水位を上回る

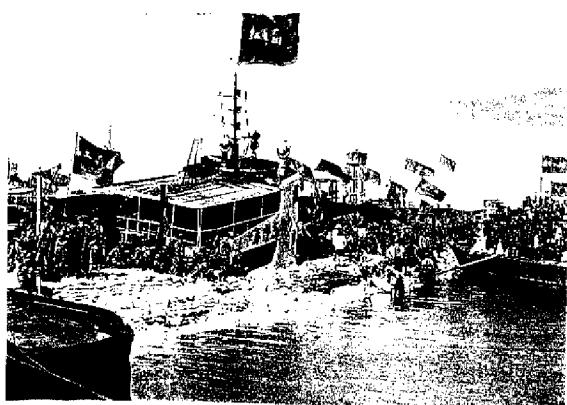
Photo 11 Closing of a breach point by using ships at Jiujiang

水位 23.03m を記録し、22m を上回る水位が 40 日間続いていた。仮締め切りを試みるために、船を破堤口に横付けして沈めようとしたが失敗し、2隻の船が堤内地に流入した。15 時 40 分頃に、長さ 80m で 1500 トン級の石炭船を用いることによって締め切ることが出来たが、依然として  $200\text{m}^3/\text{s}$  程度の流出があった。そこで、この船の前後にも船を沈めて漏水を防いだ。合計 10 隻程度の船が沈められたという。それでもなお  $50\text{m}^3/\text{s}$  程度の漏水が続いたが、8 月 10 日に完全に締め切ることができた（Photo 11, 九江市郵票公司発行の絵葉書集「滄海横流 英雄浩歌」より引用）。

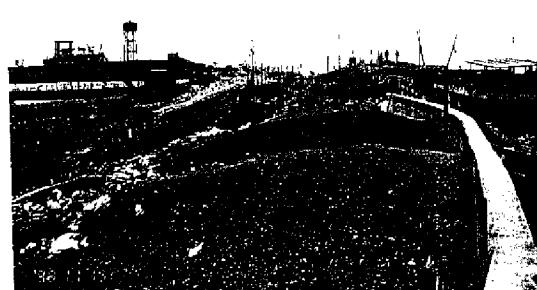
Photo 12 Breach point after the disaster at Jiujiang

決壊後、旧河道の埋め立て地の上に 24 時間で 2 次堤を築くとともに、池を埋め立て、製鉄所周辺に第 3 次堤防を建設して安全を期した。結局、この破堤氾濫で新興市街地の  $7\text{km}^2$  のうち、 $6\text{km}^2$  が浸水したが、死傷者は出なかった。現地調査に訪れたときには現場は Photo 12 のような状況であった。同写真の右には長江本堤のパラベットが見える。また、写真中央部奥には本堤の盛り土部分が見え、左上の白い帯状のものが 2 次堤である。Photo 13 は本堤の盛り土部分を掘削した跡であり、砂質シルトでできた旧堤の上に同質のシルト層で 1m 程度嵩上げし、さらにその上に粘土による嵩上げをしていた。
