## 2002年台風RUSAによる韓国の豪雨洪水土砂災害

寶 馨

### 要 旨

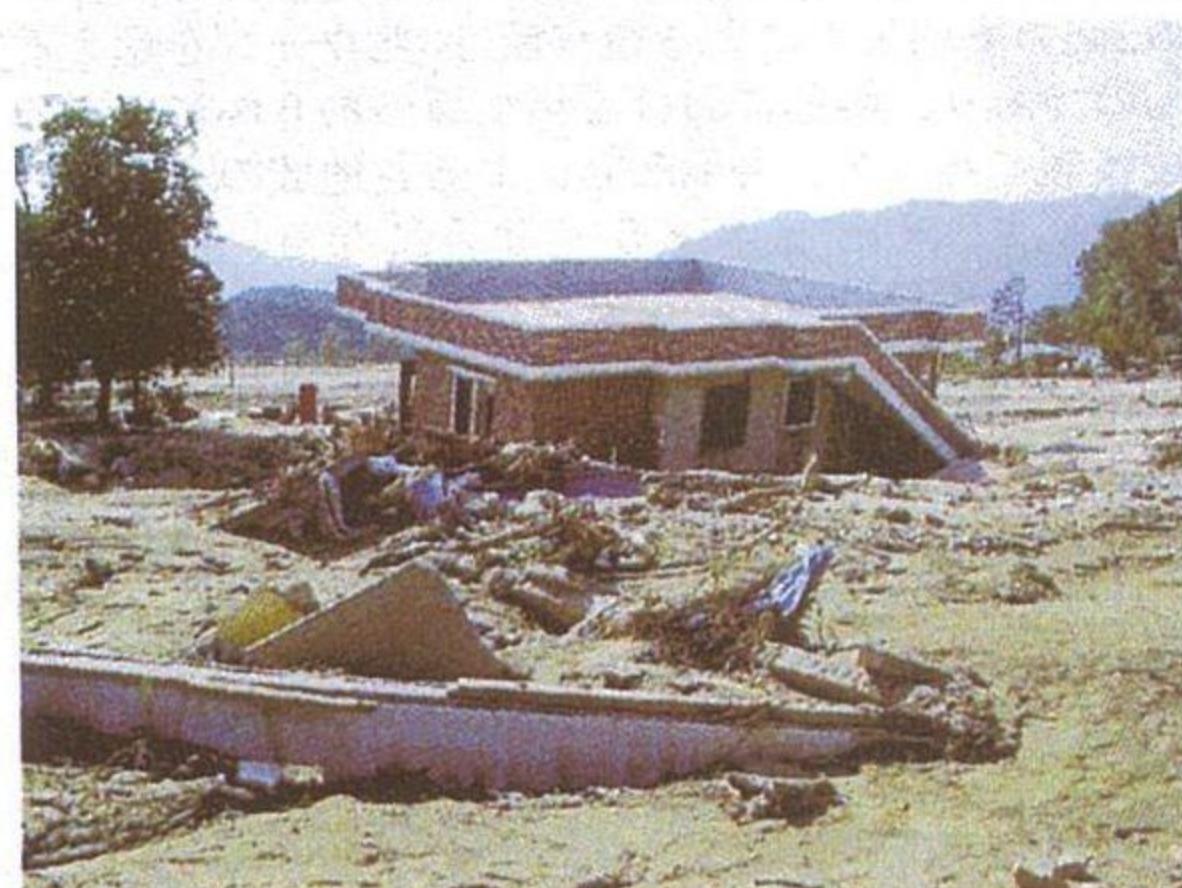
1961年に竣工した灌漑用の貯水池であり、堤体高22m、総貯水量 $1.14 \times 10^6 m^3$ 、流域面積 $1.7 km^2$ を有する。堤体本体の決壊は免れたが余水吐が崩壊し、貯水池下流部の家屋、農耕地が著しい被害を被つた

(Photo 1)。8月31日午後1時40分市が避難勧告を発令。午後10時決壊。2名死亡、24の家屋が流された。

Photo 1 東幕貯水池の決壊場所（写真上）と決壊によって被害を受けた下流側の洪水氾濫原の様子（写真下）

江陵の位置する朝鮮半島東海岸は、半島を南北に走る太白山脈が海岸部のすぐに西に存在するため、流域面積が小さい。そのため、農業灌漑用の小規模な貯水池が非常に多く建設されている。これらの貯水池が急激な水位上昇に耐えることができずに決壊し、下流側の宅地や農地が流されて非常に多くの被害が出た。韓国ではこのような小規模貯水池が全国で18,000箇所近くあり、そのうち約半数が1945年以前に建設されたものとのこと。これらの古い貯水池の設計基準がどのようなものであったかは不明であるが、これらの補強が今後の被害防止・軽減のために必須である。

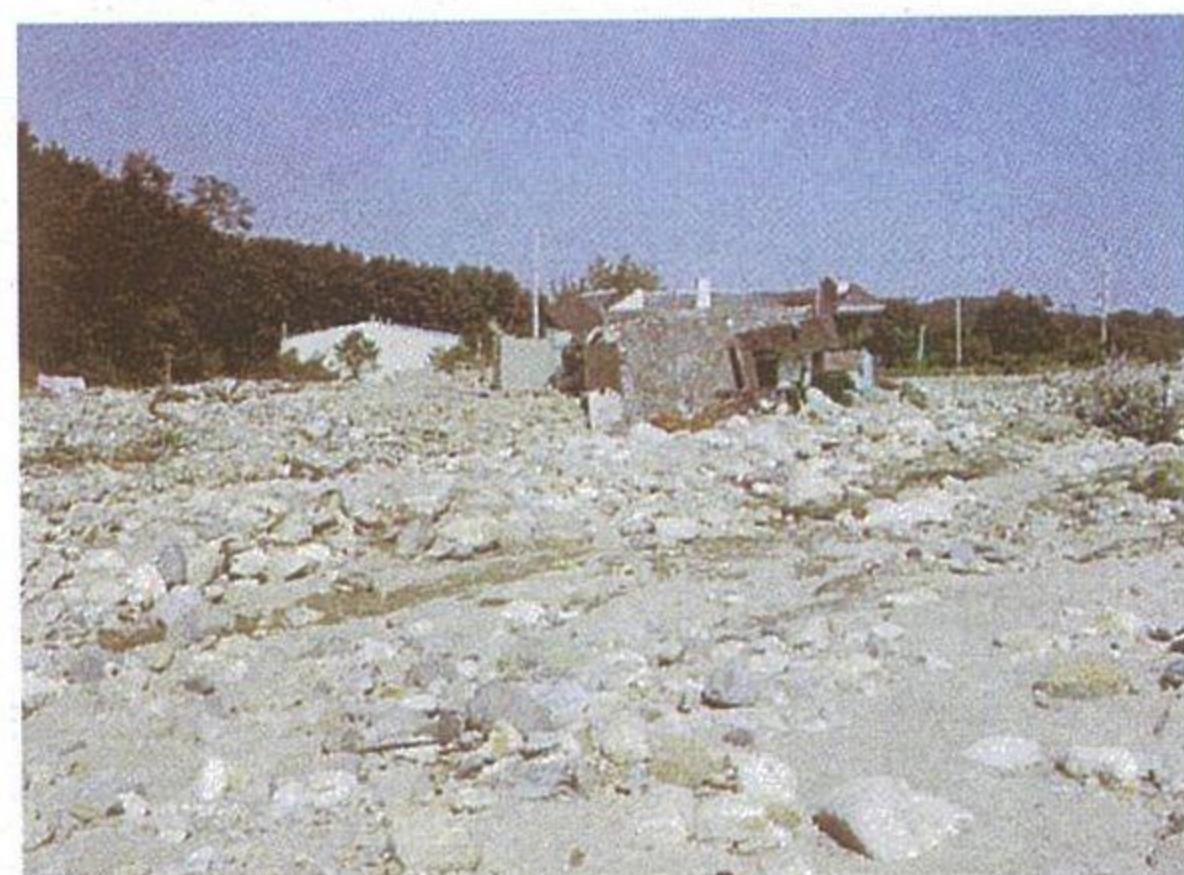
Photo 3 Hakusan 村の氾濫跡

谷底平野の洪水氾濫。現河道は谷底平野の右岸側を流れているが、洪水時には本来の流水部である左岸側を流れ、ここにあった家屋や農耕地が流された。死者7名。洪水は8月31日午前8時30分頃発生し、約74世帯が孤立。午後1時40分、市が避難勧告を出すが、すでに孤立していて避難不可能だったとのことである。

9月3日付け中央災害対策本部の資料によると、河川の流れが原因となる死亡者数が96名、土砂災害が55名のことである。河川流による死者数が多いのは、4.1の Hakusan 村の例でも示したように、本来、氾濫原となっているところに建てられた宅地や農地が洪水で流されて多大の被害を出したことによる。土地利用の変化と洪水災害との関連では、わが国の状況と類似している。

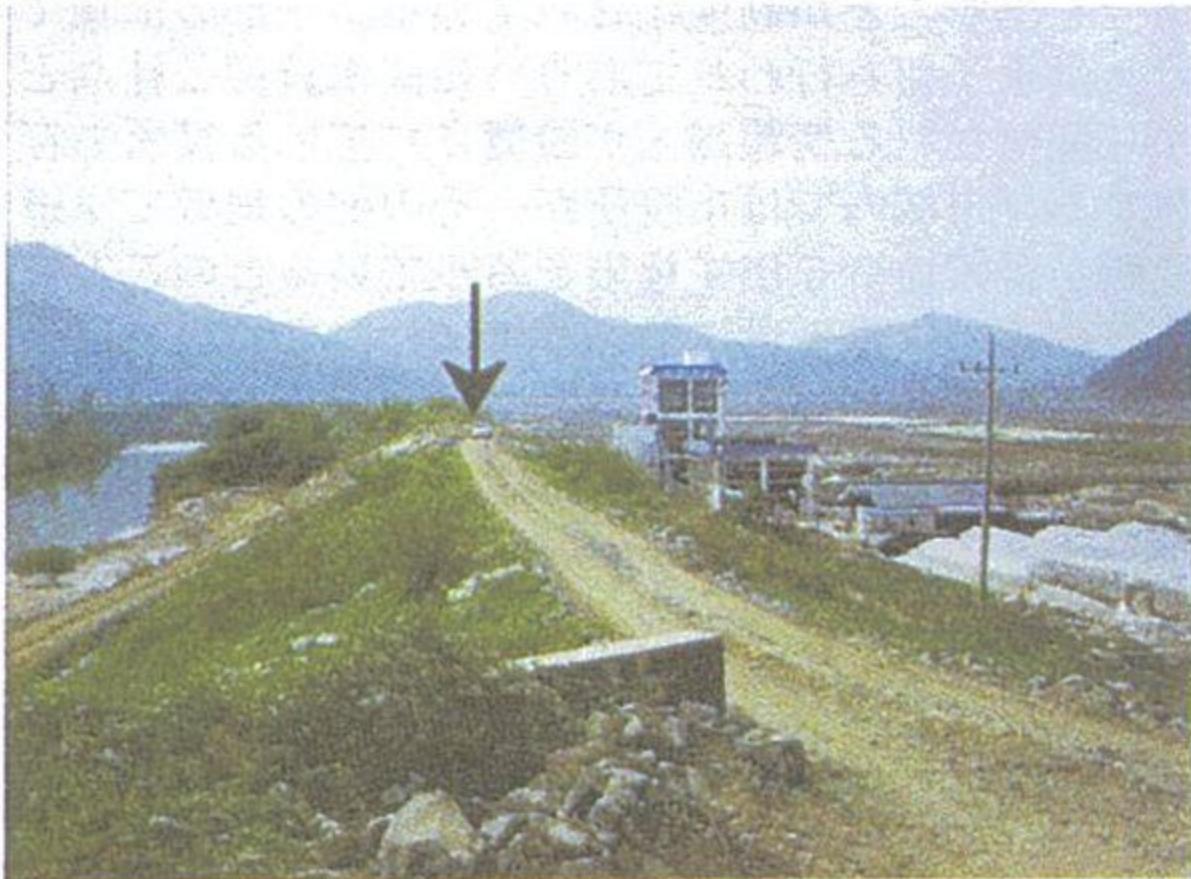
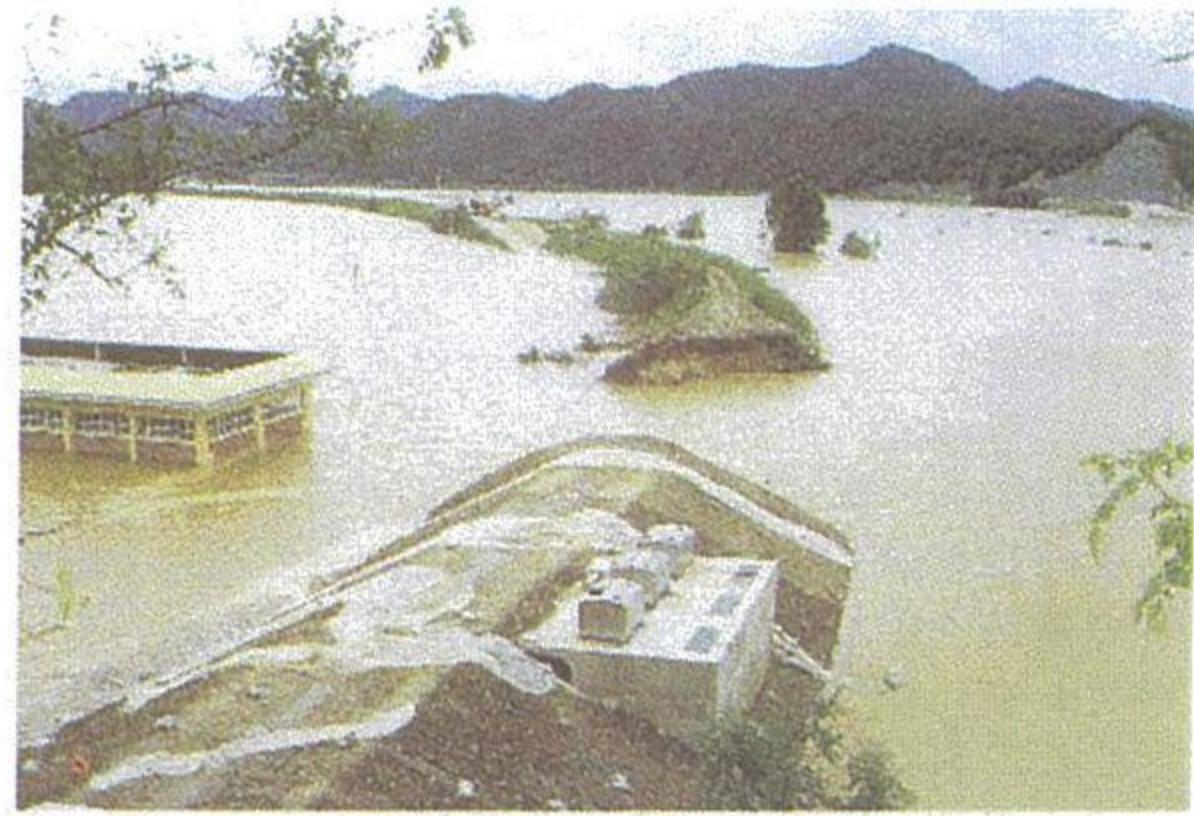
洛東江と支流の新反川との合流点の直上流部で新反川の左岸堤防が決壊した。洛東江本川の治水対策の確率年は200年、支川の治水対策の確率年は50~80年とのこと。8月9日の豪雨で、ポンプ場前の堤防が決壊。堤高15m、破堤幅50m。ポンプ場の痕跡から判断して浸水位は5m。2000年にも一度浸水し、ポンプ場はその後洪水対策として建設され、数ヶ月前に完成したものであるが、ポンプの取り付け場所で決壊した (Photo 4)。

Photo 4 新反川左岸の決壊部（写真内の矢印；中央に見える建物がポンプ場で左側が新反川。地図は韓国水資源公社報告書(2000)より抜粋し編集。）

4.2で示したように、陝川における破堤と大規模な氾濫災害は、A class river（我が国の1級河川）である洛東江とB class river（2級河川）の合流部の支川側において発生している。A class river の設計基準が年確率で1/200、B class river のそれが1/80程度の洪水を対象としているとのことであり、この設計規模の異なる結合部分で破堤が発生した。これは我が国でも同様の状況であろう。また、清水（国内研究集会発表資料、2003）によると、本支川の合流のさせ方（河道接合部の水理学的形状）についても検討の余地があるとのことであった。

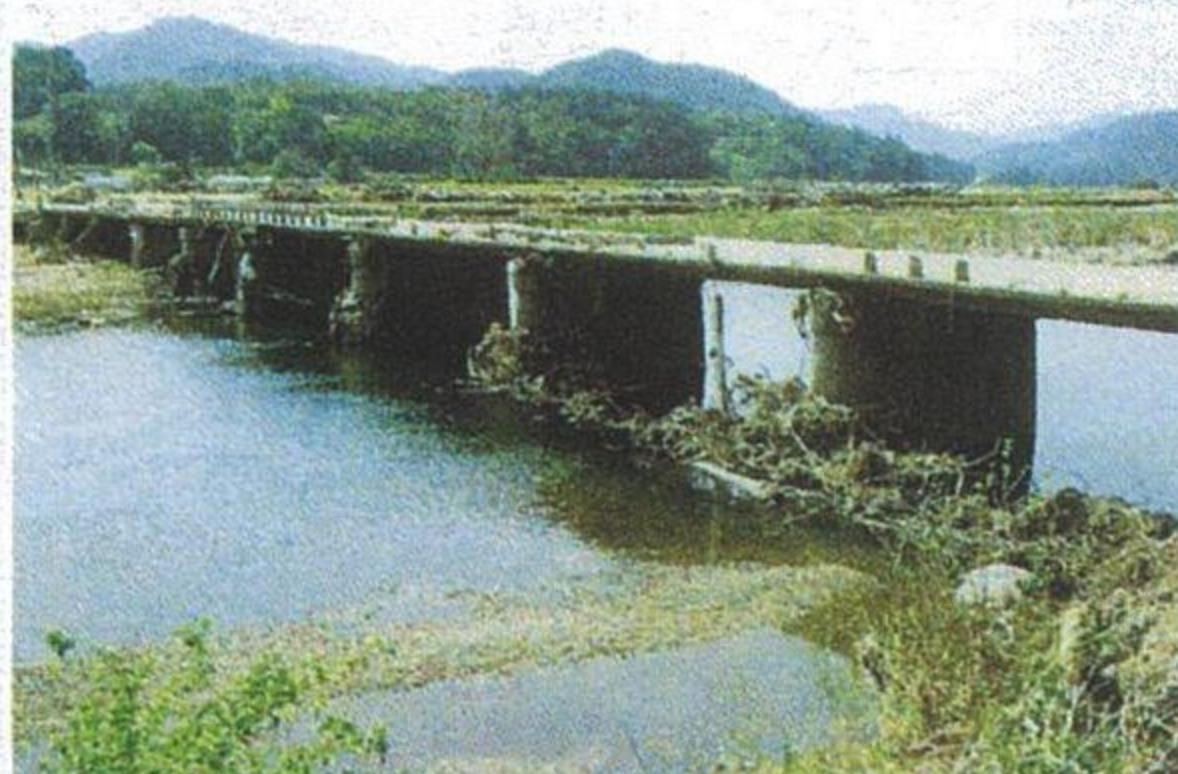
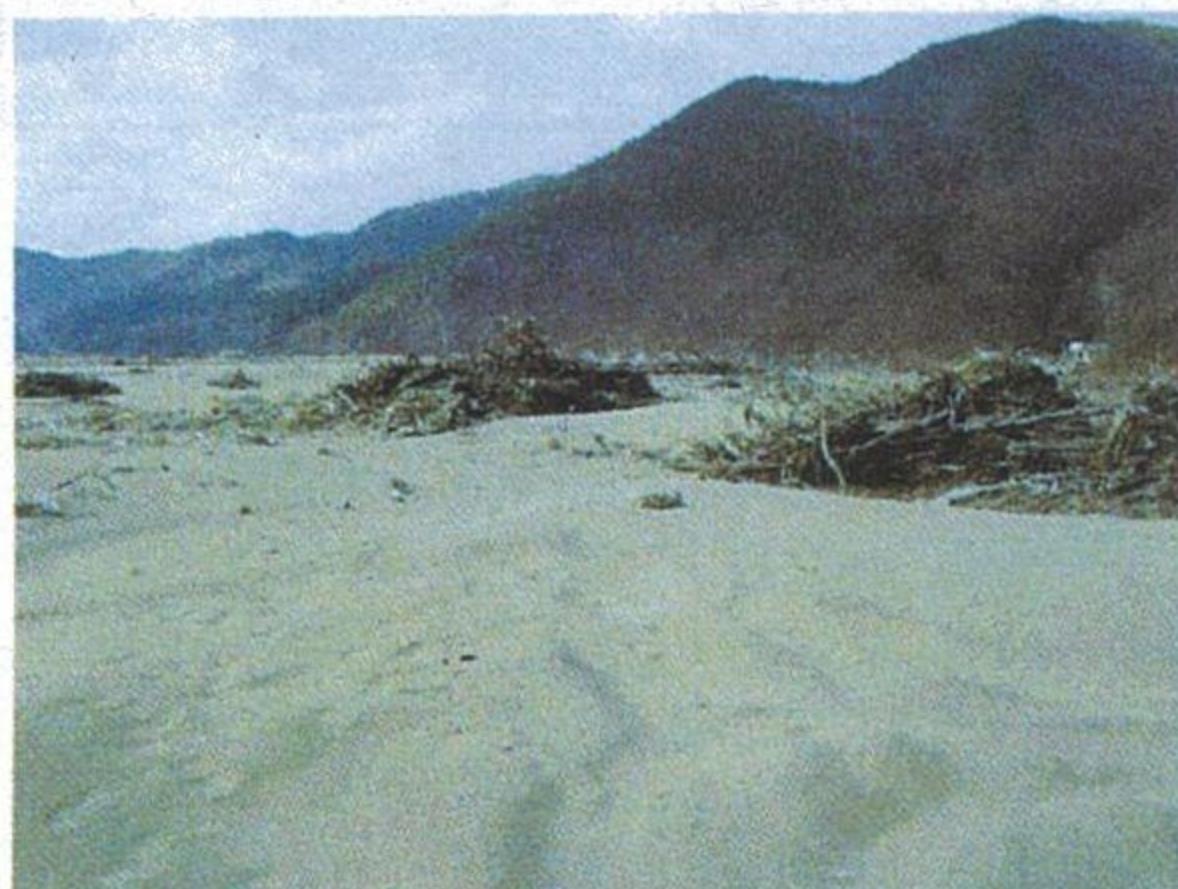
もともとの河道幅は50 mほどであるが、Photo 6の写真上に示すように流木やゴミが橋梁に引っかかり、流路は左岸側（この写真の左奥）に大きく流れを変えた。写真下が茂朱南大川の左岸に広がる土砂に埋まつた水田域。左岸側において幅100 m程度、土砂に埋まつた。土砂の堆積厚は1 m程度であった。

Photo 6 茂朱南大川における災害の様子

非常に多くの箇所で橋梁の欄干が破壊されており、洪水時の水位が非常に高かったことがわかる。橋の周辺では多数の浸水被害が発生しており、橋桁に引っかかったゴミや流木が流れを妨げて氾濫の原因となったのは間違いない。古い橋ほど橋桁の間隔が狭く、これと無堤区間の存在が合わさった場合に、氾濫が発生している。これらの古い橋脚の架け替え、堤防の建設を進める必要がある。

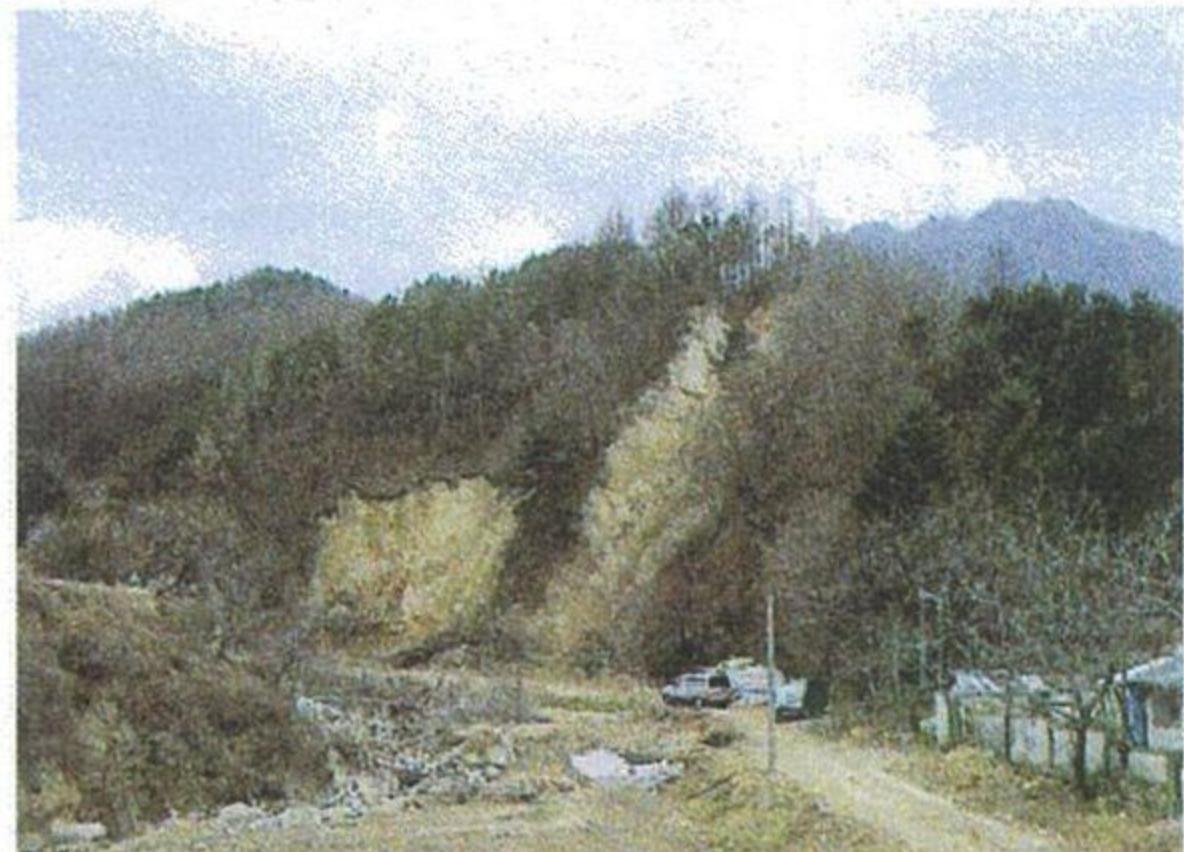
上流側の茂朱南大川上流沿いの斜面では、斜面崩壊が一部の道筋で非常に目立つようになる。ほとん

どすべての谷から土砂流出があると思われる箇所があった。この付近は花崗岩地帯であり、千木良（国内研究集会発表資料、2003、京都大学防災研究所）によれば、1999年の広島土砂災害に非常によく似た地質とのことであった。Photo 7の茂朱郡庁舎で整理された斜面崩壊箇所を示した図面（写真下）に示すように一部の地域で非常に多くの斜面崩壊が起こつた。

Photo 7 茂朱南大川上流部の土砂災害
