## 平成18年7月豪雨による九州南部の水害

川池健司・中川 一・馬場康之

## Flood Disasters in Southern Kyushu Caused by the Heavy Rainfall in July 2006

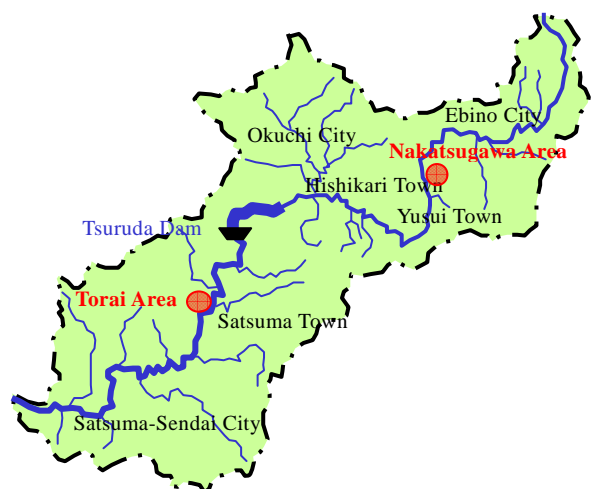
Fig. 4 Sendai River basin

Fig.4に中津川地区の位置を示す。川内川本川の水位上昇により、左支川である桶寄川が水位上昇、さらに越水氾濫し、390戸の家屋と田畑が浸水した。この付近には旧吉松町の集落が川内川の両岸に立地しているが、旧集落は川内川の右岸側、新集落は左岸側に位置している。今回の出水で被災したのは左岸側の新集落のほうであり、旧集落に比べて明らかに標高が低くなっている。この地区の下流には川内川の狭窄部と発電用の取水堰があり、これらが川内川の水位上昇に影響したと考える住民が少なくない。また、これらの施設の撤去や狭窄部の開削をめぐって、上下流の住民の意見が対立するような事態も生

Fig.4 に示すように、川内川本川の中流に、7,500 万  $m^3$  の洪水調節容量（総貯水容量 1 億 2,300 万  $m^3$ ）をもつ鶴田ダム（多目的ダム）が建設されている。川内川の洪水計画では、ダムに流入する計画高水流量 4,600 $m^3/s$  に対して、鶴田ダムにより 2,200 $m^3/s$  の洪水調節を行い、下流には 2,400 $m^3/s$  を流すことになっている。

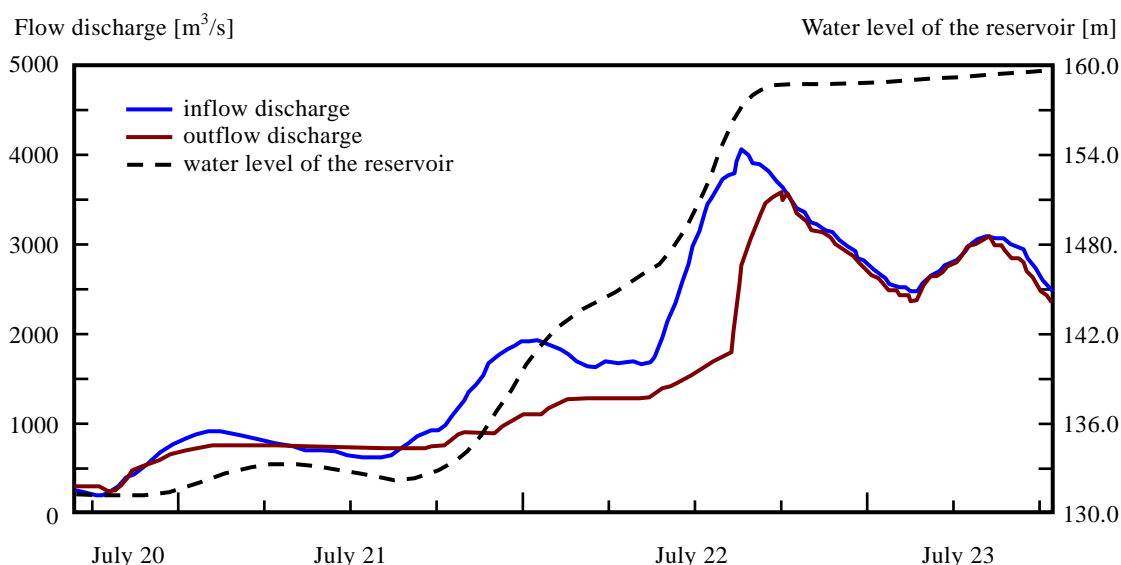
Fig. 5 Actual temporal change of the inflow and outflow discharge and the water level of the Tsuruda Dam reservoir

今回の出水では、7月20日の22時過ぎから洪水調節を開始していた。7月22日10時の時点で、ダムへの流入量が計画高水流量を上回る 5,600 $m^3/s$  に達するという予測が出され、ダム湖の水位が満水位に達するおそれが出てきた。その後のダム湖の水位から判断して、14時40分からは「ただし書き操作」と呼ばれる特殊なダム操作を行うことになった。これは、ダムからの放流量をダムへの流入量に近めらかに近づけていき、その後はダムへの流入量と同じ量だけダムから放流するという操作である。その結果、実際のダムへの流入量および放流量、そして貯水位の時間変化は Fig. 5 に示されるようになり、最大で 2,000 $m^3/s$  の洪水調節を行ったが、最大で 3,572 $m^3/s$  の洪水がダムから放流された。

今回の出水によって、長時間にわたる洪水調節の結果、川内川の洪水流量がピークを迎える頃にはダムの洪水調節容量を使い果たし、ダムが計画通りの機能を果たすことができなかった。その中でダムが果たした役割として、その 13km 下流にある宮之城地点の水位を最大で 2.5m、ピーク水位を 1.3m 低下させ、さらにピーク水位出現時刻を約 4 時間遅らせ

また、この激特事業と並行して、洪水調節容量の増量や、操作規則の見直しなどによる、鶴田ダムの洪水調節機能の強化が検討されている。

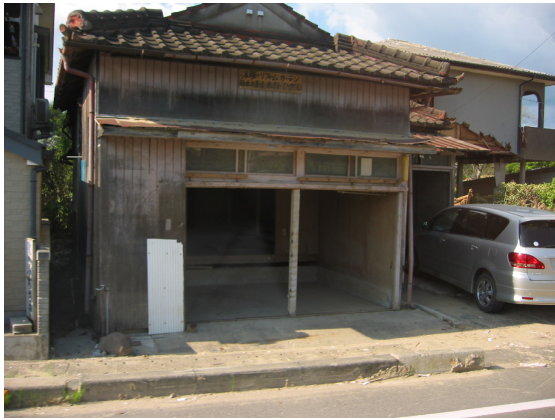
Fig. 6 Damaged house in the Torai area

鶴田ダムから 13km 下流にある宮之城地点では、ダムより下流の支川流域に降った豪雨も加わって、計画高水位を約 3.0m も上回る水位を観測した。このため、付近の虎居地区では 530 戸にのぼる浸水家屋が発生した。浸水深が大きかったためか、水害発生から 1 ヶ月を経過しても復旧されていない家屋が多く見られた (Fig.6)。

虎居地区では、「ただし書き操作」に入って放流量を急激に増加させた鶴田ダムの操作を問題視する声が少なくない。また、この虎居地区のすぐ下流には、川内川がほぼ 180°湾曲した区間があり、これによって水位上昇が助長された可能性が指摘されている。

具体的な対策は、被災地ごとに異なっており、河道掘削、築堤、輪中堤、家屋の嵩上げなど、各地域の被害形態や土地利用に応じた効果的な対策が計画されている。例えば、今回の水害で壊滅的な被害を受けた虎居地区では、川内川の湾曲部に大規模なショートカット（推込分水路）を建設し、さらに河道掘削と築堤によって、浸水被害を解消する計画となっている（国土交通省川内川河川事務所，2006b）。

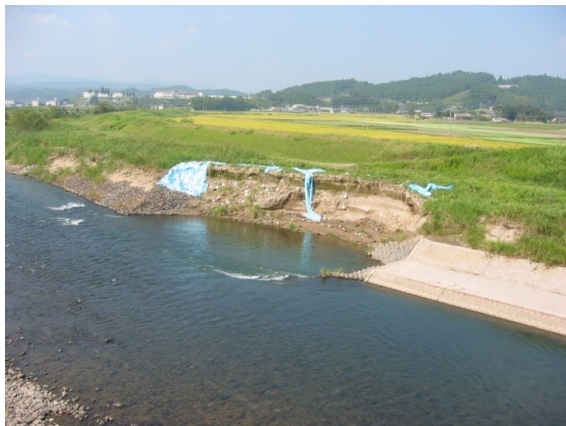
Fig. 7 Eroded river bank

河川堤防の堤外側護岸や高水敷が被災している箇所 (Fig.7) が、全区間にわたって多く見られた。今回の出水では破堤氾濫はなかったものの、堤防や護岸やその上の道路の被災が多く見られた。

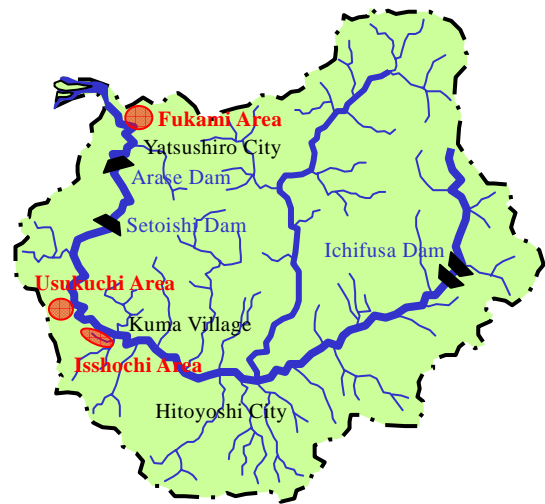
Fig. 8 Kuma River basin

球磨川中流部では、限られた平地で人々が生活しているため、河道に面した洪水危険地帯が多く存在する。これらのうち連続堤防を建設することが難しい42地区の538家屋を対象に、宅地嵩上げ方式や輪中堤方式といった、土地の有効利用や地域社会の存続に配慮した洪水対策を進める「水防災対策特定河川事業」が進められている。Fig.8に示す一勝地地区も、平成15年から事業の実施が続いている地区の一つである。支川の芋川をはさんで両岸に住宅が立地しており、そのうちの左岸側は宅地の嵩上げ工事がほぼ終了していたが（Fig.9）、今回の出水では事業未着手だった右岸側が被災した。

漆口地区は、球磨川の左支川である漆川内川が球磨川に合流する地点に立地している（Fig.8）。球磨川の水位上昇によって漆川内川の水位も上昇し、堤防の低くなった箇所まで越水して浸水被害が生じ、70歳以上の高齢者ばかり6世帯9人が被災した。支川の漆川内川をJR肥薩線の鉄橋が跨いでおり、漆川内川と平行に走る道路がその鉄橋の下をくぐる区間は堤防が低くならざるを得ないためここから越水し、近くの家屋の1階部分がほぼ水没した（Fig.10）。避難先を求めてJRのトンネル内に逃げ込んだ住民もいた。

深水地区は、球磨川の右支川である深水川が球磨川本川と合流する地点に立地している（Fig.8）。ここでも球磨川本川の水位上昇に伴う深水川の水位上昇によって浸水被害が生じ、3世帯が浸水した。ここも漆口地区と同様に、深水川を跨ぐJRの鉄橋があり、それをくぐる道路から浸水が生じて家屋の1階部分がほぼ水没した（Fig.11）。深水地区も洪水災害の常襲地であった。
