2012年5月に北関東で発生した竜巻被害

Damage due to Tornadoes Occurred in North Kanto Area, Japan on May 2012

Synopsis

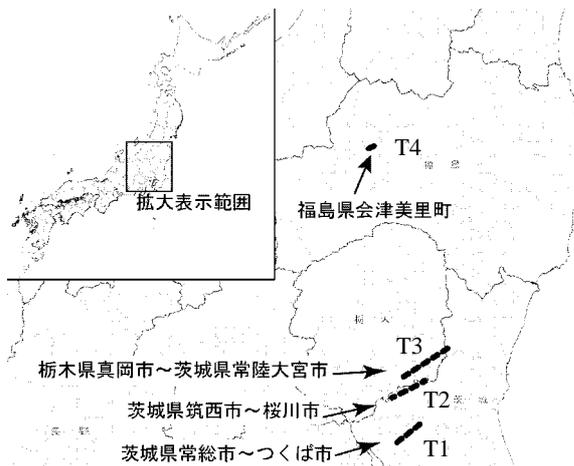
被害をもたらした竜巻は, 北関東地方に発達した大型積乱雲(スーパーセル)から発生したもので, 大きく分けて, 以下の4つの竜巻(T1~T4)に分けられる(Fig. 1, 2)。

Fig. 1 Areas of disaster due to tornadoes
(quote from the report of KAKENHI, 2013)

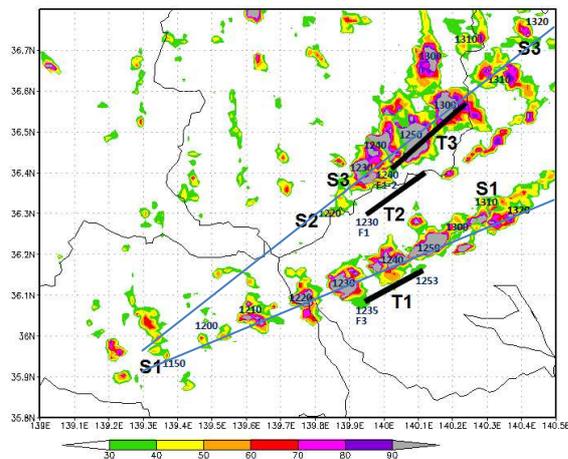
Fig. 2 Evolution of precipitation intensity
(quote from the report of KAKENHI, 2013)

ル)から発生し、それぞれ70～90分の長い寿命を有した。Fig. 2は6日11時40分から13時20分の間の、気象庁レーダーによって観測された10分ごとの降水強度の分布の変化である。竜巻T1の親雲である積乱雲S1は11時50分に埼玉県中部で発生し、その後80km/hの速度で東北東に進み、13時10分まで存続した。積乱雲S1が千葉県北端を過ぎて茨城県内に入った12時30分～12時50分の期間にT1が発生した。積乱雲S2とS3は12時20分に南西から北東に並んで栃木県と茨城県の県境付近に現れた。S2はその直後の12時30分に竜巻T2を発生させた。一方、S3は竜巻T3を12時40分に発生させた。S2は12時40分までは確認できたが、12時50分にはS3に併合され、大きな積乱雲になったように見えた。なお、13時00分にはS3の進行方向左側に新しい積乱雲が、S3から分裂するようにして発生した。積乱雲S1の移動速度は18m/sという大きな値であった。一方、S1に伴って発生した竜巻T1の移動速度は15m/sと推定され、竜巻は親雲の積乱雲より遅い速度で進行したことになる。当日の風の鉛直シア

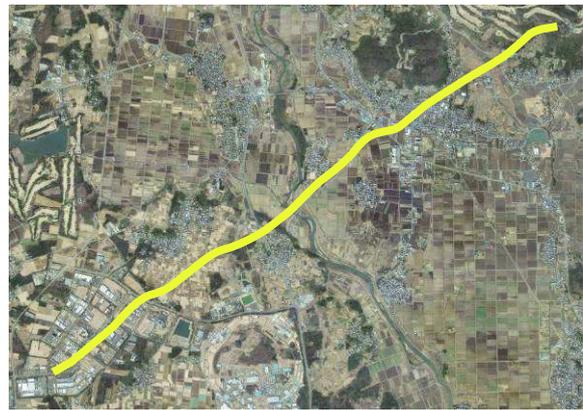
Fig. 3 Track of tornado; T1 in Tsukuba area
(quote from the report of KAKENHI, 2013)

今回の竜巻では、地上に残された被害の痕跡だけでなく、携帯電話やビデオカメラなどによる多くの映像が残されており、それらによって、竜巻の移動経路 (Fig. 3)、移動速度、竜巻の形態や構造 (Fig. 4)を知ることができ、さらには、渦中の風速などが推定されている。それらの解析結果 (Fig. 5)によると、つくば市の竜巻T1では移動速度が12～18m/s、渦の直径が15m～20mほどであることがわかった。また、渦内の風速は72m/sに達し、F3に相当する突風が北条地区市街地でも発生していたことが確認された。

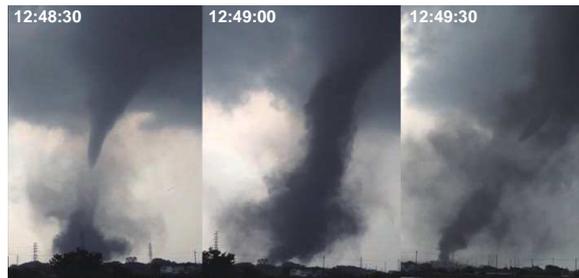
Fig. 4 Variation of configuration of tornado
(photo by Oono)

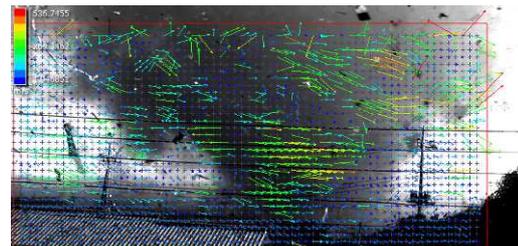
Fig. 5 Analysis of wind velocity by PIV
(photo by Iida)

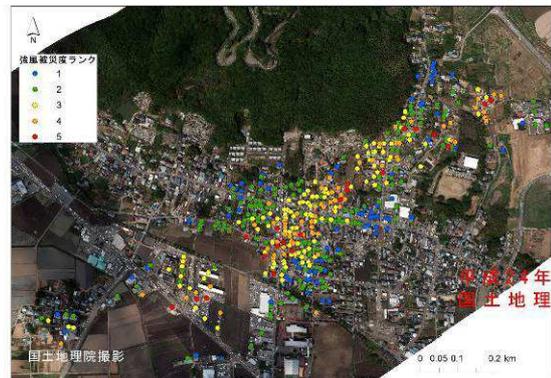
今回の竜巻被害では，多くの機関・研究者が被害調査を行い，多くの情報が集められた．4つの竜巻それぞれで，竜巻の強さや被害範囲（Fig. 6），被害状況も異なるが，Table 1に示すように，人的被害は死者1名，負傷者合計54名，建物被害は住家・非住家を合わせて約2600棟におよんだ．以下では，特徴的な被害について紹介する．

Fig. 6 Distribution of damage in Hojo and Koizumi area
(quote from the report of KAKENHI, 2013)

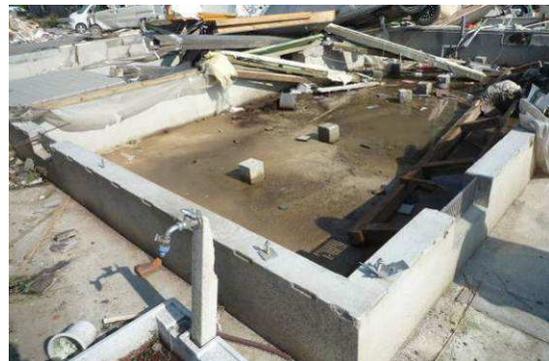
建物被害の特徴としては，250棟を超える全壊建物の多さ，上部構造が飛散した多数の木造住家（Fig. 7），べた基礎ごと横転した木造住家（Fig. 8），5階建て集合住宅の全階層におよぶ開口部と室内の被害（Fig. 9），工業団地オフィスの被害（Fig. 10），道路アスファルトの剥離・飛散（Fig. 11）など，これまでわが国ではほとんど報告のない被害形態が見られた．いくつかの被害状況からは，フジタスケールF3～F4の風速域（70～100m/s前後）が推定された．

Fig. 7 Foundation of blown off wooden house
(quote from the report of KAKENHI, 2013)

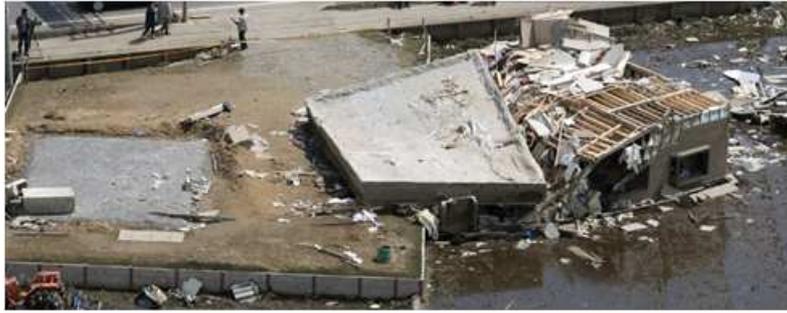
Fig. 8 Turned over wooden house with mat foundation
 (photo by Kyodo News)

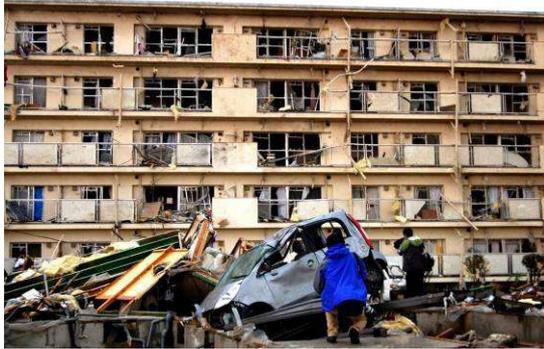
Fig. 9 Damage to five storied apartment house
 (quote from the report of KAKENHI, 2013)

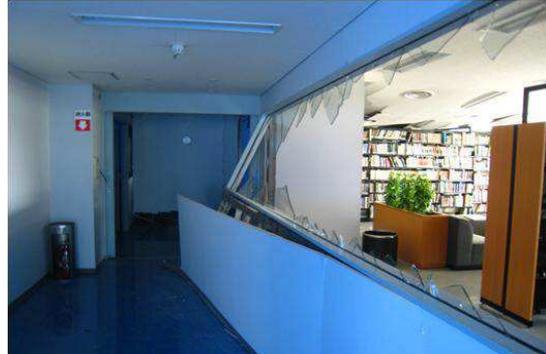
Fig. 10 Damage to interior wall
 (quote from the report of KAKENHI, 2013)

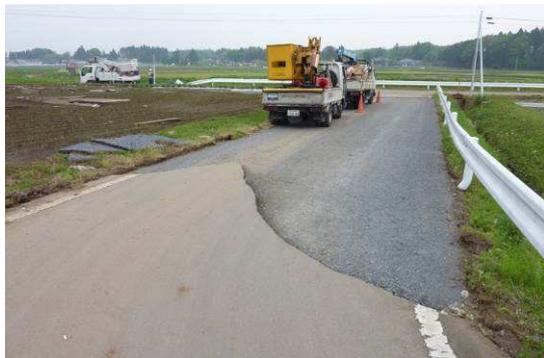
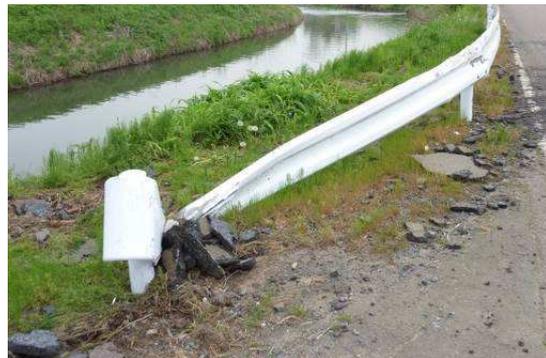
a. Exfoliation of asphalt

b. Dispersion of asphalt particles

Fig. 11 Damage to asphalt road (quote from the report of KAKENHI, 2013)

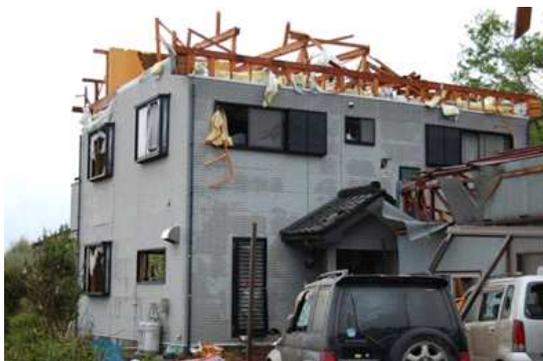
Fig. 12 Blown off roof
 (quote from the report of KAKENHI, 2013)

その他、竜巻時の被害の特徴としては飛散物による被害が挙げられる。竜巻による強風は局所的に非常に強い風が吹くため、外装材や屋根が飛ばされる（Fig. 12）だけでなく、建物全体が破壊される（Fig. 13）ことにより発生する大小様々な飛散物が他の建築物などに衝突し（Fig. 14）、連鎖的に被害を拡大させることが特徴であり、今回の竜巻でも様々な被害が見られた。

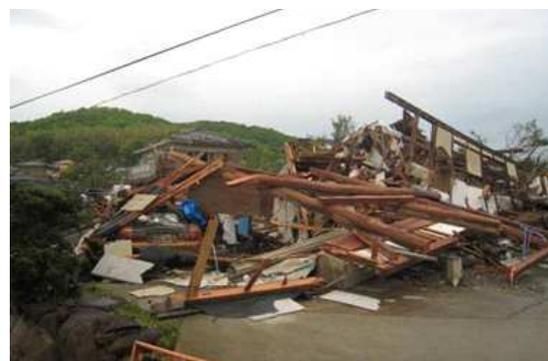
Fig. 13 Collapsed wooden house
 (quote from the report of KAKENHI, 2013)

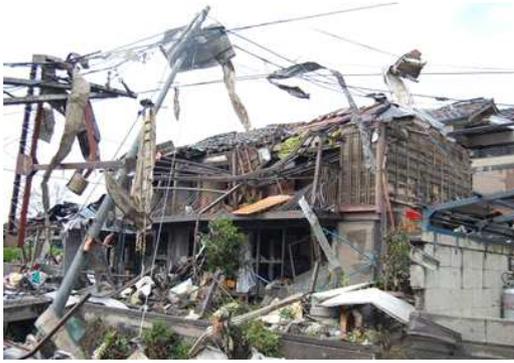
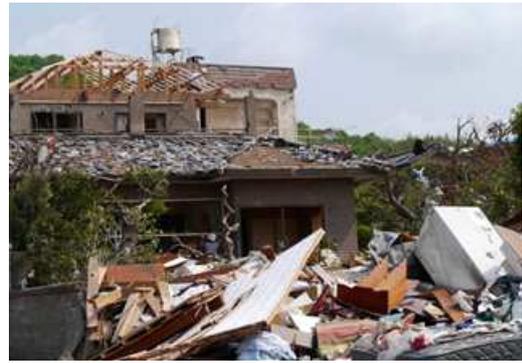
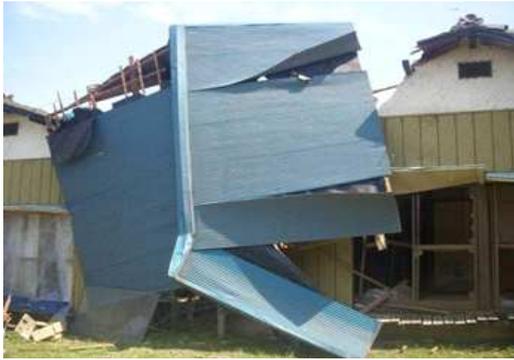
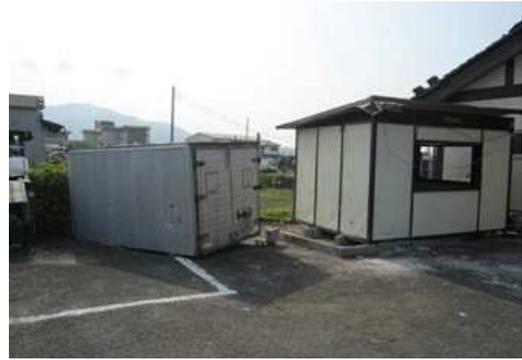
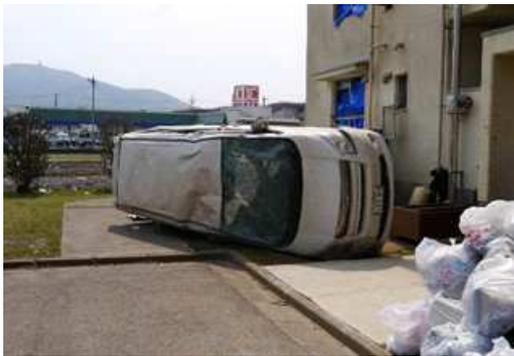
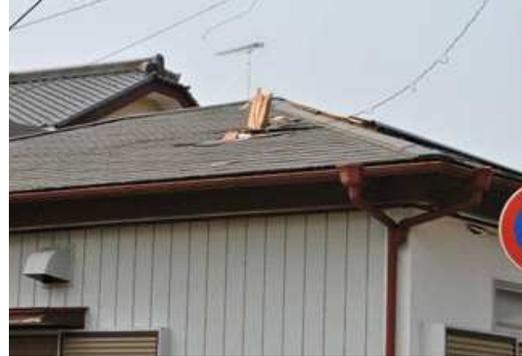
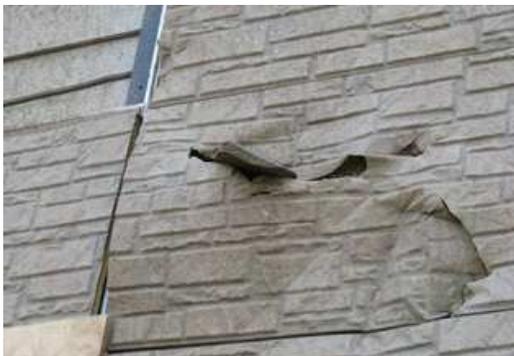
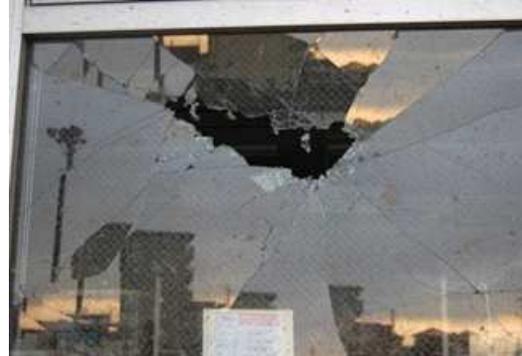
a. Flying debris twining around power lines

b. Variety of flying debris

c. Flying roof

d. Flying container

e. Flying vehicle

f. Timber stuck into a roof

g. Roof tile stuck into a wall

h. Opening of wired glass

Fig. 14 Various damage to residential house by flying debris
(quote from the report of KAKENHI, 2013)
