## 付加体中の低角逆断層沿いに発生した豪雨に伴う深層崩壊について

### Rain-induced Rock Avalanches with Sliding Surfaces along a Low-angle Thrust-fault in Accretionary Complex

荒井紀之<sup>(1)</sup>・千木良雅弘

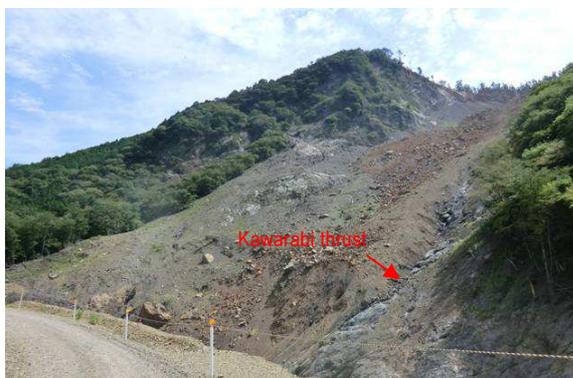
Fig.2 Akatani-E landslide

Fig.1に調査位置を示す。熊野川が南東方向に流下し、その支流の川原樋川が穿入蛇行しながら東へ流下し熊野川に合流している。調査地域内の尾根部の標高は800m~1000mで、川原樋川の河床部標高は約400mであり、400mから600mの比高が存在する。このエリアでは、2011年の豪雨災害において、赤谷と赤谷東の深層崩壊が発生した。Fig.2とFig.3にそれぞれの崩壊地画像、Table1に崩壊地の基礎データを示す。

この断層を追跡すると、その延長は赤谷東と赤谷の深層崩壊の主崩壊面にほぼ一致することが確認できた。Fig. 2とFig. 3中に川原樋衝上断層を矢印で示した。2011年の崩壊直後には、赤谷東の崩壊地には鏡肌の発達した湾曲した平滑面が露出した。これらの面は、地質調査の結果、川原樋衝上断層に一致することが確認できた。赤谷東の崩壊では、崩壊堆積物に大量の黒色粘土が含まれていることが認められているが、これらは、この川原樋衝上断層の破碎帯起源であると判断される。

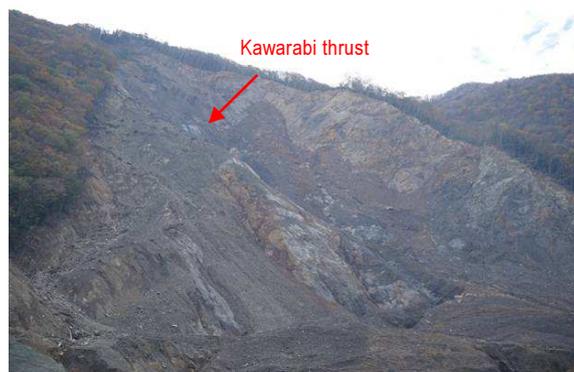
Fig.3 Akatani landslide

赤谷では、深層崩壊直後は、斜面上に残存した崩壊堆積物のためにその存在は直接確認できなかったが、その後、崩壊地内の土砂が流出し、川原樋衝上断層に相当する主崩壊面が一部露出するようになった。赤谷の深層崩壊は、Chigira et al. (2013)により、NW-SE方向の高角断層とE-W方向で北傾斜の小断層にはさまれたくさび状の岩体がすべったと推定されたが、Fig. 10に示すように、崩土の下にすべった岩体の底面をなす大規模な低角逆断層があることがわかった。

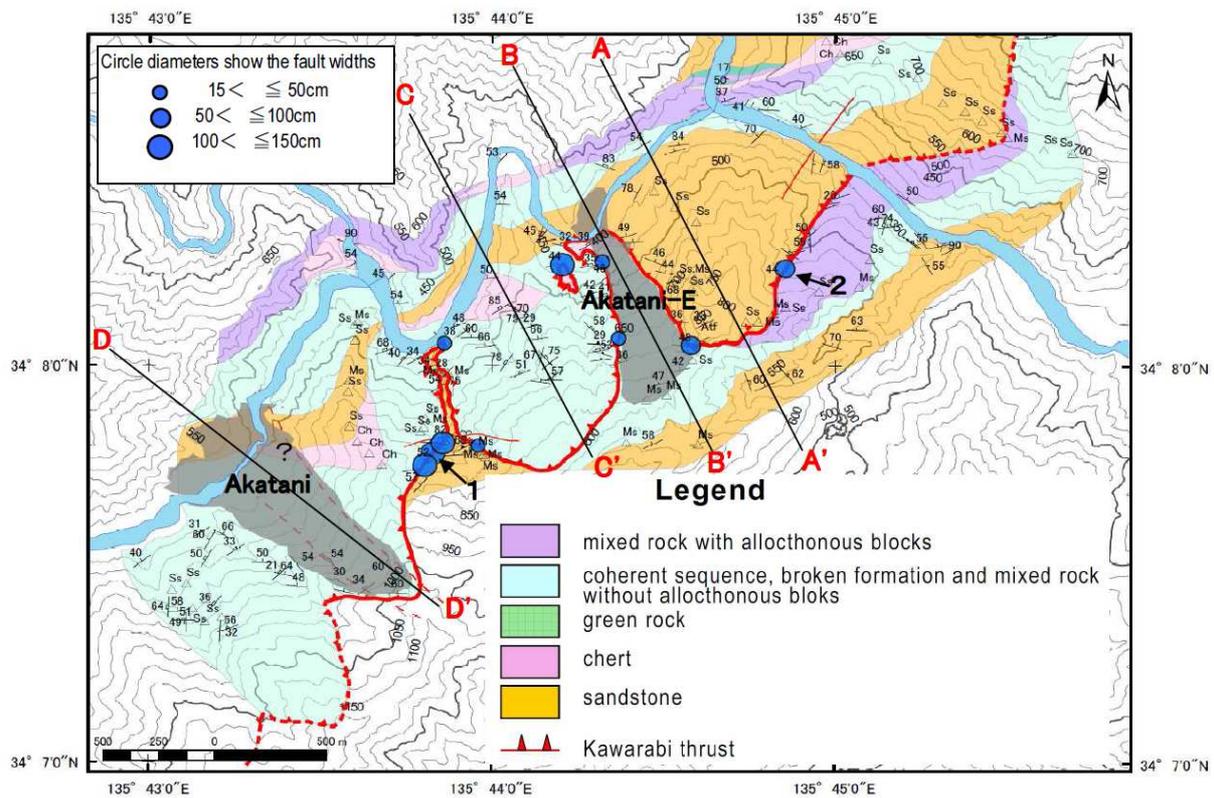
Fig.4 Geologic map of the study area. Arrows with number 1 and 2 show the position of Fig.6 and Fig.7.

Fig.4に、調査の結果得られた赤谷と赤谷東深層崩壊地周辺の地質図を示す。調査地周辺には、緑色岩やチャート等の異地性岩体を含む泥岩ないし細粒砂岩基質からなる混在岩と、異地性岩体を含まず、砂岩ブロックのみを含む黒色泥岩基質からなる混在岩、砂岩・泥岩の破断層、整然層が分布している。これらの地層は、四万十帯北帯の美山層群に属している

(紀州四万十帯研グループ, 1986; Kumon et al., 1988). これらの地層は、整然としたものは少なく、小断層で途切れたり、レンズ状や膨縮した層状を呈する。

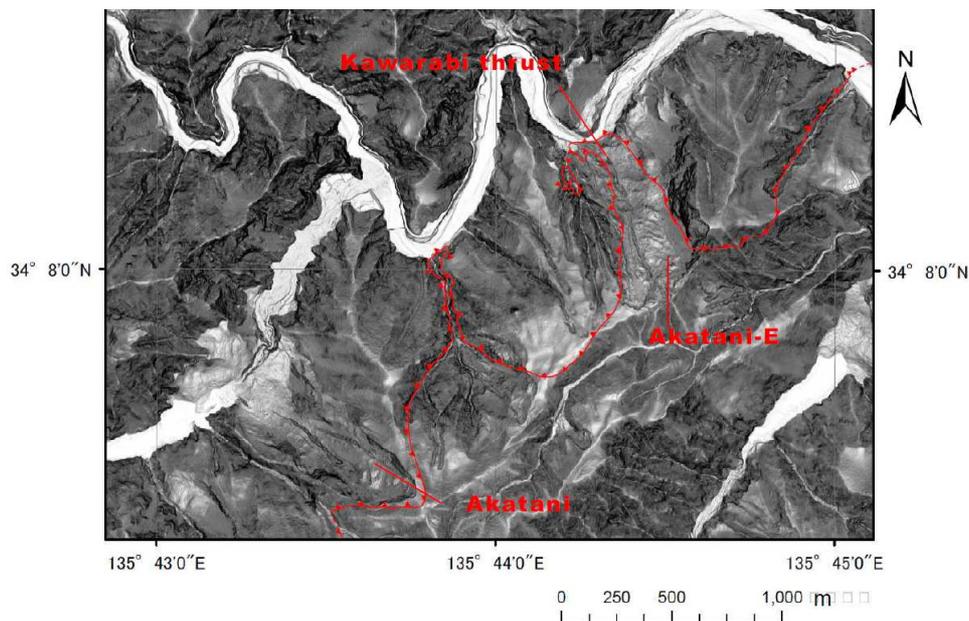
Fig.5 A slope map made from the 1-m DEMs obtained by airborne laser scanner surveys made in 7 and 23 September, 2011 after the 2011 Kii disaster by Nara Prefecture and the Kinki Regional Development Bureau, Ministry of Land, Infrastructure, Transport and Tourism.

東と赤谷の崩壊地背面を横断していることを発見した。この低角断層は、場所により走向・傾斜にばらつきがあるが、全体として北西から北北西に29° ~ 40° 傾斜し、水平方向に少なくとも5km以上にわたり連続している。この断層を川原樋衝上断層と名付けることにする。Fig.5中に、各露頭で確認した川原樋

衝上断層の幅を円の大きさで表示した。各露頭の断層幅は、ガウジと粘土質断層角礫の合計幅とし、各露頭での最小値と最大値の平均値をプロットした。Fig. 6とFig. 7に、Fig. 5中に矢印1と矢印2で示した位置の川原樋衝上断層の露頭写真を示す。川原樋衝上断層は、脆性破碎帯をともなった低角衝状断層であり、5km以上にわたり延長が確認できることから、付加体中の大規模なアウトオブシーケンススラストであると思われる(木村, 1998; 2000)。

川原樋衝上断層の山地斜面内の分布は、深層崩壊の発生や、それに先立つ重力斜面変形について重要な示唆を与える。Fig.5は、1mのDEMデータより作製した傾斜図上に川原樋衝上断層のトレースをプロットしたものである。Fig.11は、Fig.4中に示したライン沿いの地質断面図である。B-B'断面は赤谷東崩壊地、D-D'断面が赤谷崩壊地に対応している。前述したように、両崩壊地の主崩壊面は川原樋衝上断層に一致している。さらに、深層崩壊の発生した断面では、川原樋川河床が川原樋衝上断層に達しているか、非常に近い距離にある。2011年に初めて崩壊を起こした赤谷では、崩壊前の断面と川原樋衝上断層との関係を見ると、斜面上部が凸型の斜面形状をなし、斜面下部には小崩壊地が存在し、非常に不安定な形状を呈することがわかる。Fig.10に示したように、赤谷では崩壊面の両サイドに高角のNW-SE方向の断層が存在し、さらに崩壊しやすい斜面条件を備えていたことになる。この凸型斜面は、尾根上部に分布する古地形面が2時期の侵食前線の波及により斜面下部が削られて形成されたものかもしれない(平石・千木良, 2011)。千木良らに指摘されているように(Chigira

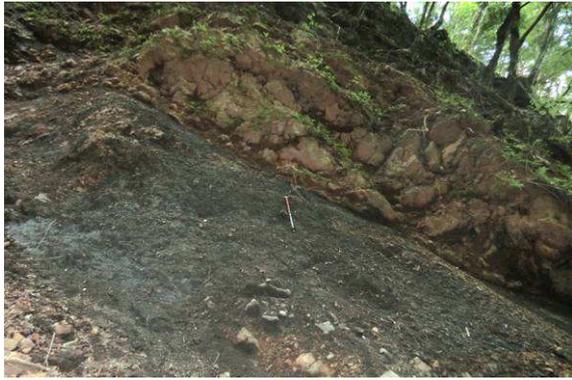
Fig.6 Kawarabi thrust (Arrow 1 in Fig.4). Looking to the northwest. The scale bar is 70cm long.

Fig. 6の断層沿いには厚さ5cm以上の黒色ガウジが厚さ1.5mの断層破碎帯の両側に存在し、内部は粘土

質の角礫からなる。この低角断層沿いでは、断層上盤側から恒常的な湧水が認められ、酸化鉄の沈殿により茶褐色を呈している部分がある。Fig. 7の露頭では、幅70cmの破碎幅を有し、粘土質角礫帯中に、幅3~5cmの黒色ガウジが数条主剪断面に沿って分布している。Fig. 8に、Fig. 7の露頭スケッチを示す。主剪断面Yとリーデル剪断面R1より剪断方向を求めたところ、スリップベクトルの方位はN26E、プランジ10°で、上盤側がSSW方向に衝上する値が得られた(Kano et al., 1991; Onishi and Kimura, 1995)。この剪断センスは、Fig. 6の場所だけでなく他の場所においても、ばらつきはあるものの同一傾向の値が得られている。

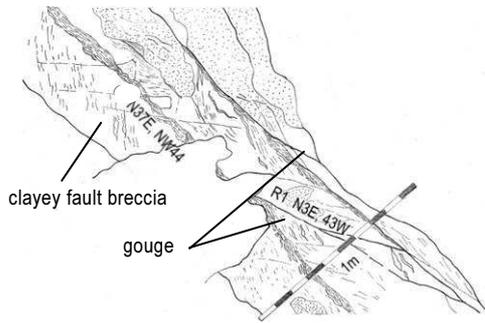
Fig.8 Sketch of Kawarabi thrust at Arrow 2 in Fig.4 and stereographic projection of the plane structures of the fault. The arrow indicates the slip vector.

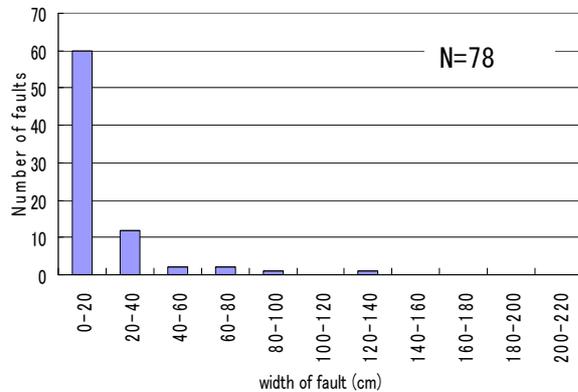
Fig.9 Histogram of the fault widths

川原樋衝上断層以外に、調査地域内にはNW-SEまたはNE-SW走向のより小規模な低角断層および高角断層が分布している。これらの断層幅のヒストグラムをFig. 9に示す。断層幅は、ガウジと断層角礫の合計幅であり、一箇所の断層露頭について最小幅と最大幅の平均値を示した。カウントした断層の総数は78である。ただし、川原樋衝上断層は含まれていない。このグラフのデータと比べると、深層崩壊の背面に分布する川原樋衝上断層は、最大幅1.5m、平均でも50cm以上の幅を持ち、この地域の付加体中に存在する断層の中で、特異な存在であることがわかる。

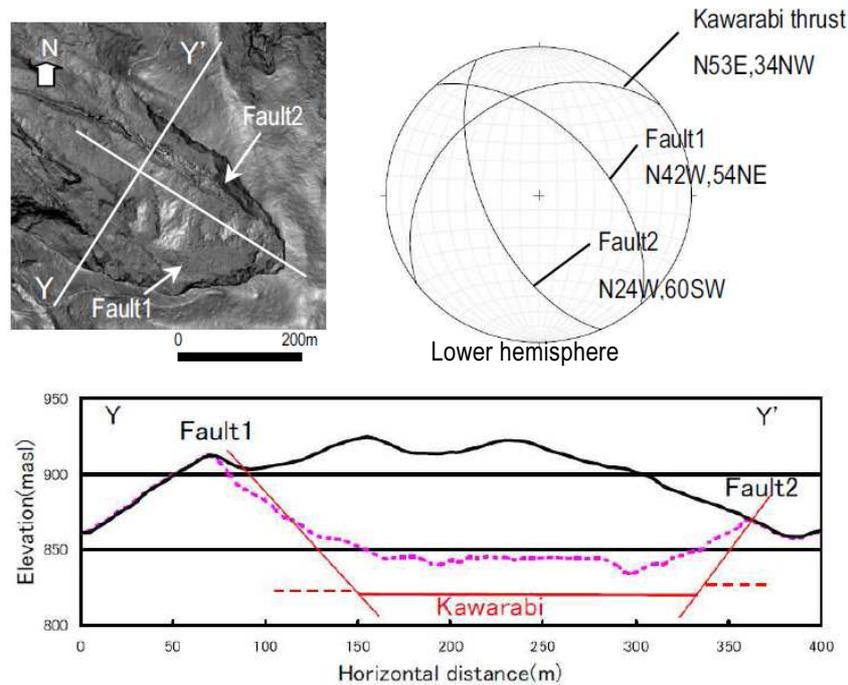
Fig.10 The relationship between the Akatani landslide and the Kawarabe thrust. Modified from Chigira et al., (2013).

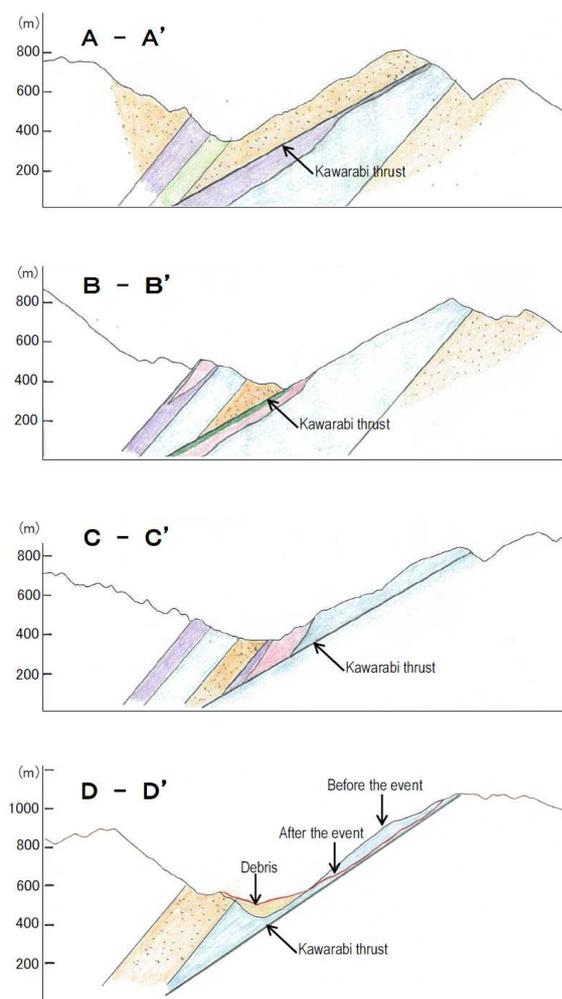
Fig.11 Geologic cross Sections. Legend is the same with that of Fig.4.

et al., 2013), 赤谷では崩壊発生前に斜面上部に重力変形による小崖が形成されていた。この小崖地形は、下刻作用によって斜面下部の河床が川原樋衝上断層に近づくにつれて、斜面が不安定化し重力変形が進行した結果生じたものと考えられる。

深層崩壊の発生していないA-A'断面やC-C'断面をみると、川原樋川の河床レベルは、川原樋衝上断層に達していない。A-A'断面では、川原樋衝上断層の上盤側に砂岩を主体とした岩盤が分布し、川原樋川の下部にも連続していると推定される。砂岩ブロックは、泥岩が主体の岩盤にくらべて剛性が大きく、コンピテント層として挙動していることが予想され、斜面安定にも寄与していると考えられる。以上の考察から、付加体中の深層崩壊を規定している主因の一つは、川原樋衝上断層にあると考えられる。この断層は、厚い粘土質の破砕帯を伴い、その傾斜角が $30^{\circ}$ ~ $40^{\circ}$ であることから、連続性のよい弱面を構成するとともに、水理地質学的に不透水層となり、豪雨時に地下水流を遮水し、高間隙水圧を発生させ
