## 地震時の複合地盤災害研究の動向と展望

### Paths Forward to Evaluating Combined Geotechnical Hazards during Earthquakes

井合 進

#### Synopsis

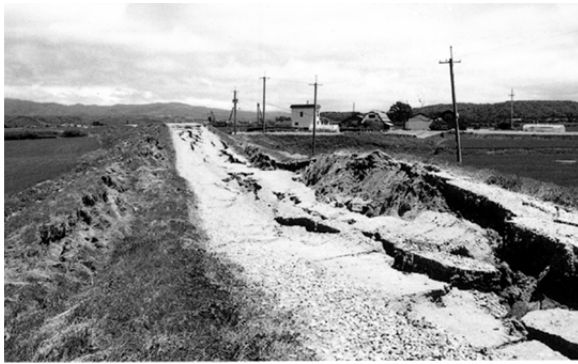
常状態の影響が著しい可能性があることが分かってきた。この河川堤防は、緩く堆積した層厚5m程度の砂層の上に建設され (Figure 8) , 同地震により著しい被害を受けている (Figure 9) .

Figure 9 Damage to a dike at the Shiribeshi-toshibetsu river, Hokkaido, Japan, during 1993 Hokkaido-Nansei-oki earthquake

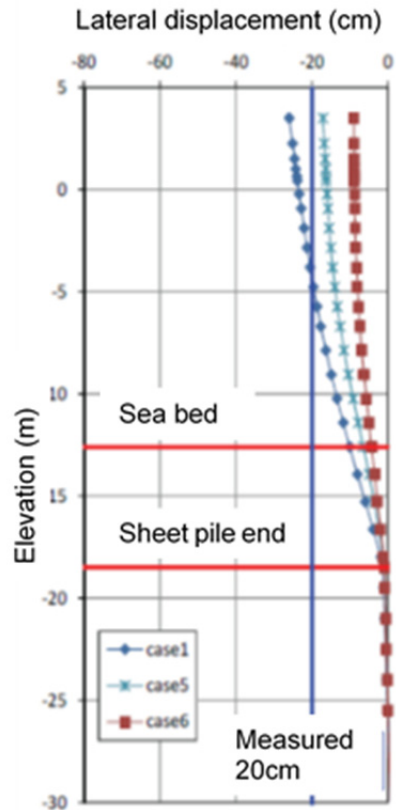
矢板部分の变形および矢板背後の地表面における沈下について、解析結果および被災状況の詳細を比較した結果を Figure 15 に示す。同図に示すとおり、水平変位はいずれの解析条件でも概ね被災状況と整合するが、地表面沈下は過剰間隙水圧の消散や地盤内での再分配を考慮した解析ケースであるcase1の結果が、非排水条件を課したCase5,6と比較して、実際の矢板式岸壁の被災状況をよりの確に捉えることが明らかになった。

(a) Lateral displacement of the sheet pile wall

(b) Vertical displacement at the ground surface behind the face line of the sheet pile quay wall

Figure 15 Computed and measured lateral and vertical displacements of a sheet pile quay wall (Case 1: Cocktail glass model, partial drainage, coefficient of permeability  $k=1 \times 10^{-4}$  m/s; Case 5: Multi spring model, undrained condition; Case 6: Cocktail glass model, undrained condition)

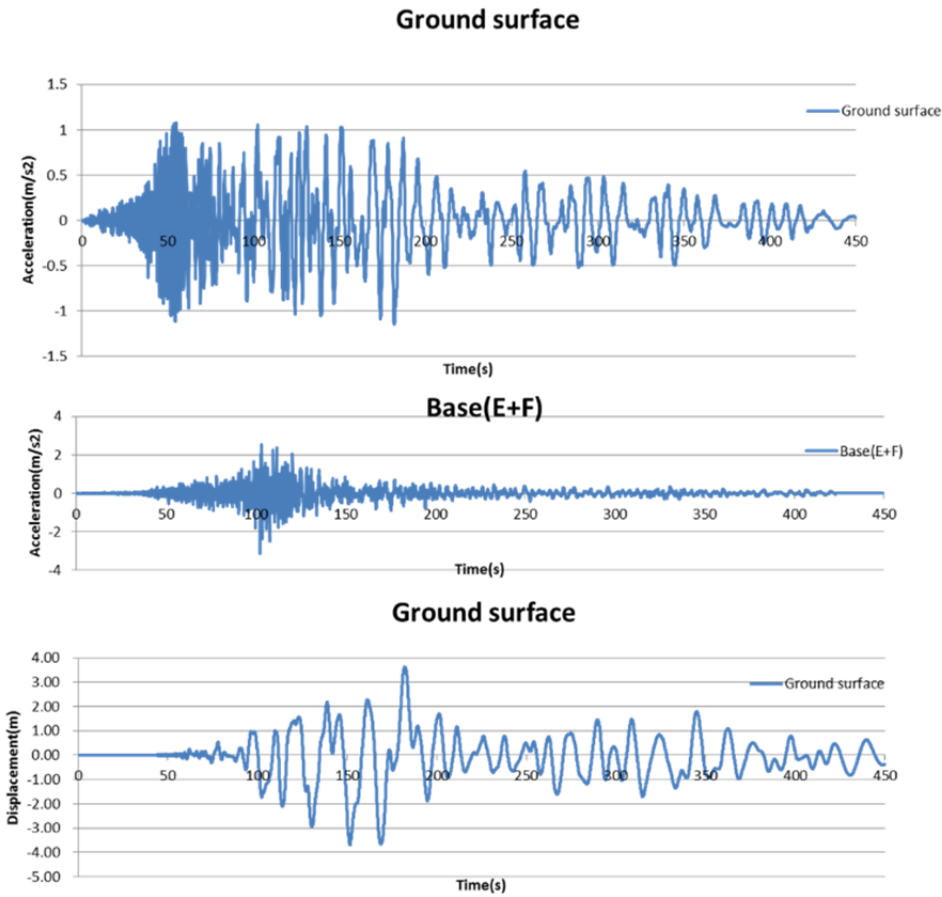
解析の結果得られた加速度および変位の時刻歴をFigure 18に、また、過剰間隙水圧の時刻歴をFigure 19に示す。これらの図に示されるとおり、地表での最大加速度は0.1g、また、最大変位は4mとなり、周期20s程度の長周期の地震応答が地震動開始から100~200sで卓越しており、その際には、砂層( $A_s$ )にお

いて、液状化が発生している。このような大変位が解析された理由としては、入力地震動が大きく（実際に観測された波形の5倍の振幅となる大地震を模擬したこと）、層厚10mの砂層が液状化し、さらに、入力地震動波形がマグニチュード9.0クラスの大規模地震における波形であったことから、周期20秒にも達する長周期成分を含むものであったこと、などが複合して作用した結果と考えられる。粘土層における最大過剰間隙水圧は、地表面付近の粘土層も含め、過剰間隙水圧比にして0.5～0.8にまで達しているが、液状化の状況に相当する1.0にまでは達していない。

Figure 18 Computed acceleration at the ground surface (top), input bedrock acceleration (middle), and computed relative horizontal displacement at the ground surface (bottom)

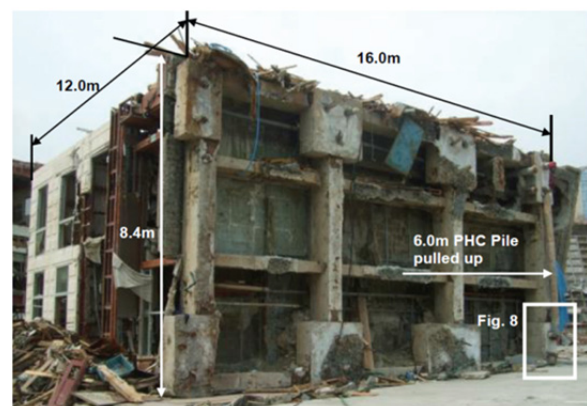
Figure 25に、女川市での鉄骨フレーム造の被害状況を示す．同図に示すとおり、被害を受けたのは4階建ての構造物で、幅8.4m、高さ12m、奥行16mの杭基礎形式のもので、津波は幅8.4mの方向に向けて作用した．その結果、この構造物は、フーチングを含めて転倒し、杭頭付近で杭が切断される形で被害を受けた．また、同図(b)の右端に示すように、一部の杭は、地盤から引き抜かれるような被害を受けている．津波により、この構造物は、所定の位置から20m移動している．

Figure 25 Toppling of a four story steel frame building with pile-foundation at Onagawa city during 2011 East Japan earthquake (JSCE, 2011)

この構造物の被害の機構は、津波力のみならず、地震動による地盤の液状化の影響が複合的に作用して、杭基礎の支持力の喪失の機構が加わったものではないか、と想定された。そこで、このような複合地盤災害への取組みとして、遠心力場での一連の模型実験と有効応力解析を、著者および著者の同僚により実施した(Tobita and Iai, 2015, Iai et al., 2017)
