平成 25 年 10 月 16 日伊豆大島土砂災害現地踏査速報

京都大学防災研究所
斜面災害研究センター
准教授・福岡浩

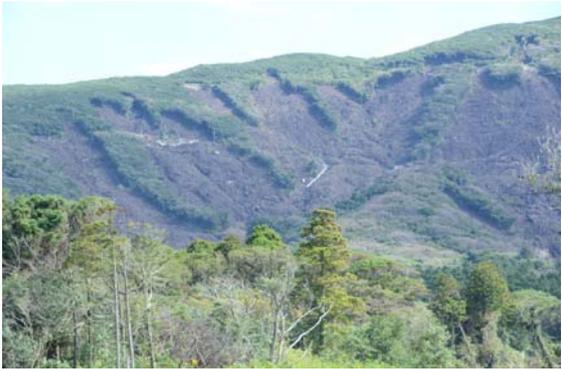
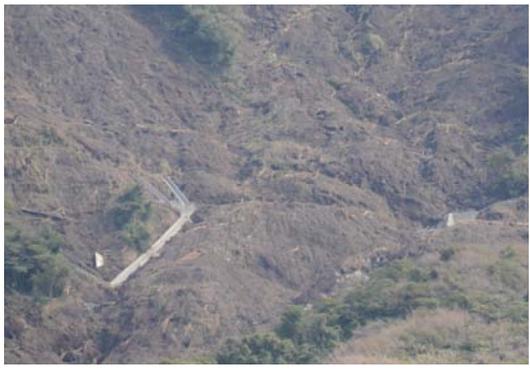
<p>最も甚大な被害を与えた中央部の崩壊頻発斜面。すきまなく崩壊している。</p>	<p>源頭部直下にたまった崩土。今後、集中豪雨がある場合に流動化する可能性がある。</p>

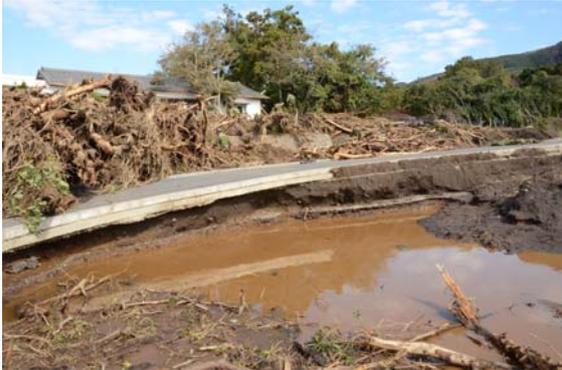
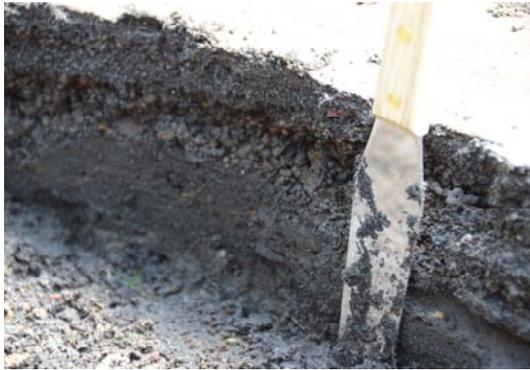
<p>元町内の歩道の状況。土砂流による浸食が進行している。</p>	<p>元町内上部の水路内に堆積した土砂流堆積物の断面。異なる粒径は、数回の土砂流イベントがあったことを示唆する。</p>

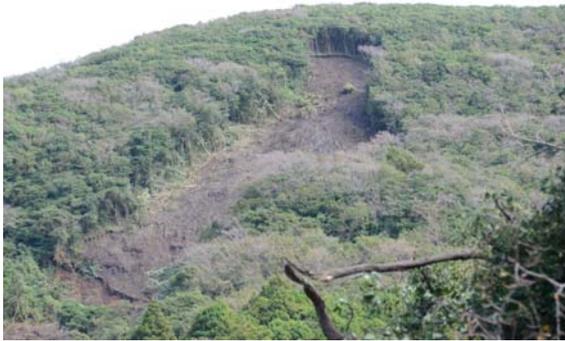
元町の上流の崩壊のひとつ。

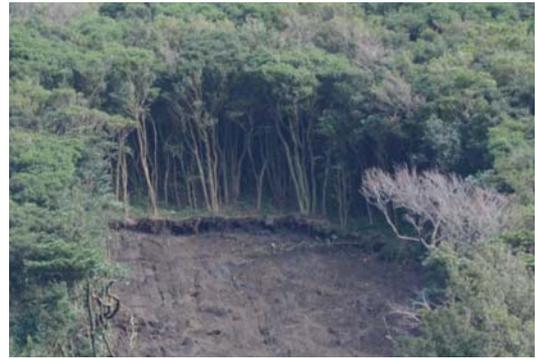
同左の源頭部滑落崖付近。浅い層のみ崩落した典型的な表層崩壊であることがわかる。

今回の主要な崩壊源頭部の分布域は14世紀の溶岩噴火時のスコリア堆積域とほぼ一致する。今回の源頭部崩壊の大半は30度以上ある急斜面で発生した。ヘリからの観察では深さは3m程度までである。黒色火山灰の堆積層が表層崩壊をおこし、直ちに流動化し土砂流となった。固体ではなく、流体的に運動したため高速で下流まで到達したと考えられる。巨礫を含まない土砂流であり、破壊力は土石流と比べると低いが、神通地区ではスコリア、溶岩の礫も目撃された。神通地区より下流側では礫はほとんど見られず火山灰のみ堆積していた。橋梁は破壊されたが、流動域の道路の路面はほぼ残っている。ただし、下流の家屋にとっては相当の衝撃力がありうるので直撃を受けると相当の被害がある。

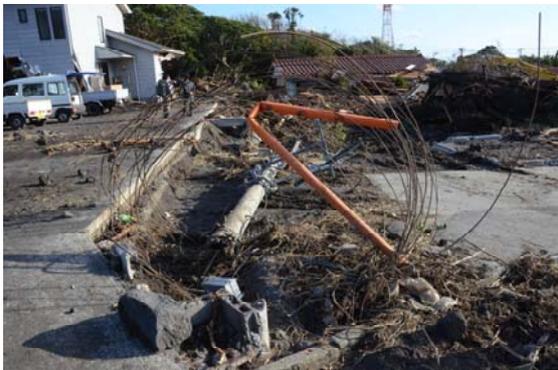
元町内の被災住宅付近。電柱と交通標識が折れている。

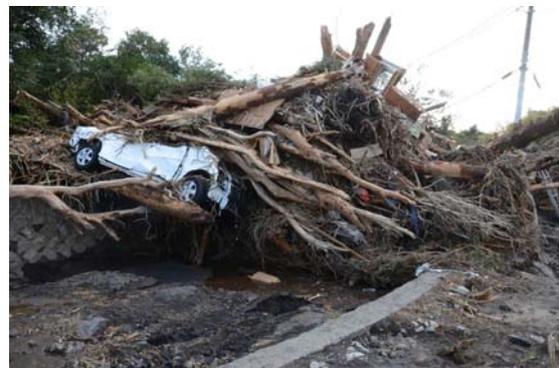
水路にかかる簡易橋にひっかかった流木と自動車。土砂流がこれにより溢れ、左右の下流側の家屋が破壊された。

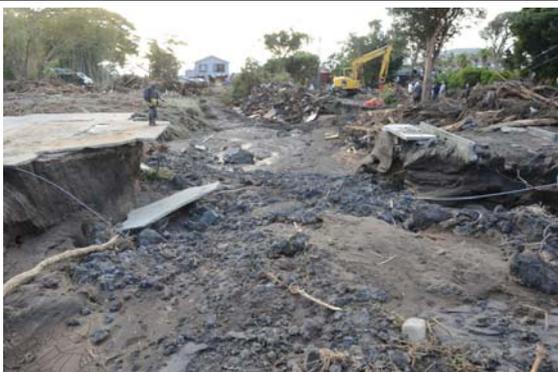
橋から溢れた土砂流の通過跡。家屋は流出し基礎だけが残った。周囲の地盤は2 m程度浸食を受けている。

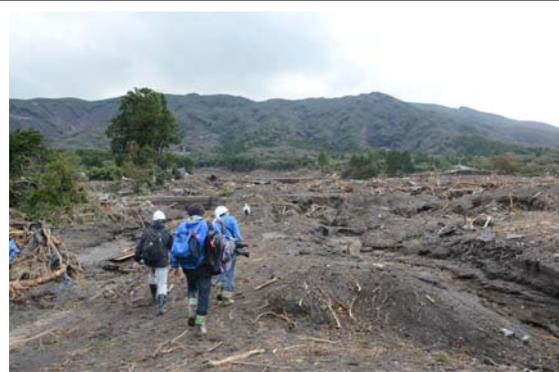
今回の災害で最も死者行方不明の集中した神通地区。集落があったが基礎以外流出した。

下流の元町中心部は溶岩流の上に繰り返し堆積した土石流堆積物からなる典型的な扇状地の上にてできていることから、泥石流、土石流は当然想定されてきた。土石流危険渓流は大島町、元町の上流斜面はすべてカバーされている。各種砂防施設は施工されていたが許容量を超えたこと、また神通地区の上流には大きな施設がなかったため大きな被害が生じた。

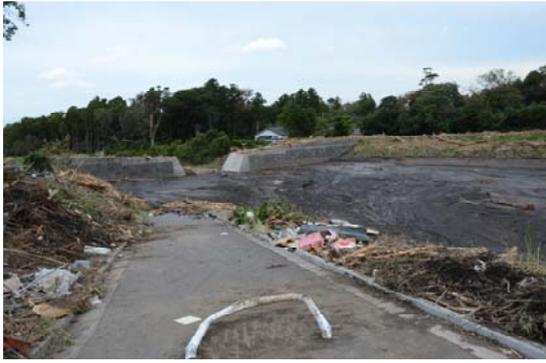
崩壊が集中した斜面から二手にわかれた谷の合流点にある遊砂池。満砂状態になった。

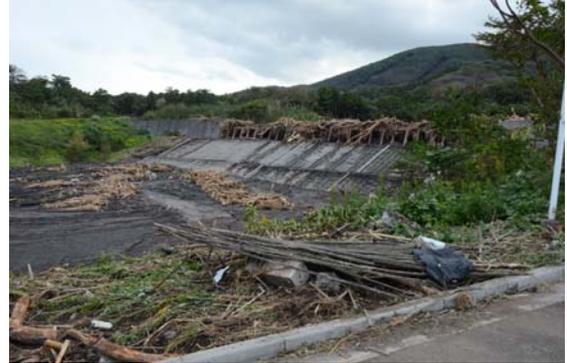
砂防ダム（スリットダム）。スリットには、大量の流木がひっかかっていた。

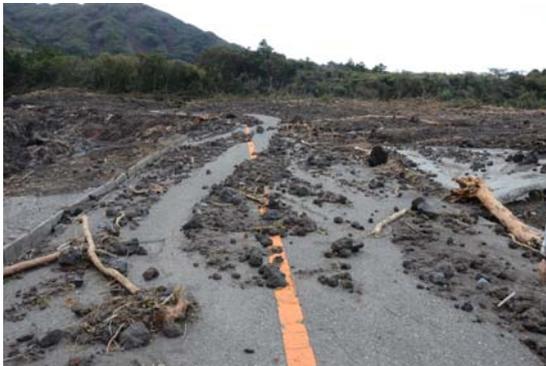
神通地区内、土石流が通過した御神火スカイライン入り口付近の道路。路面は土石流による影響を受けていない。

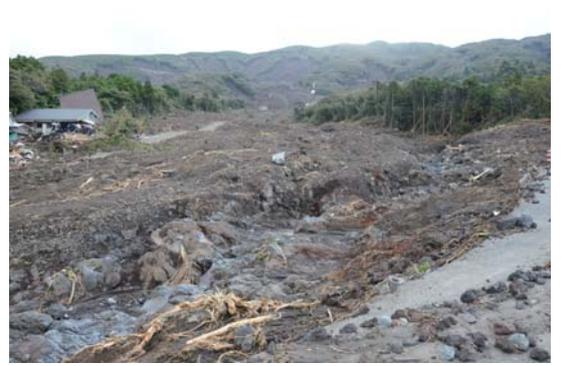
左写真撮影ポイントより上流側を見たところ。溪床が浸食され、14 世紀に噴出した溶岩が露出している。

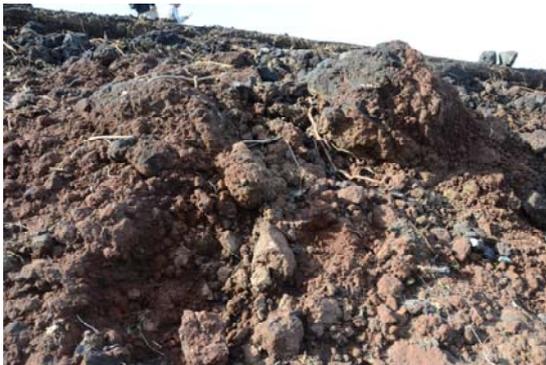
溶岩の上には赤色、黒色スコリアが堆積している。

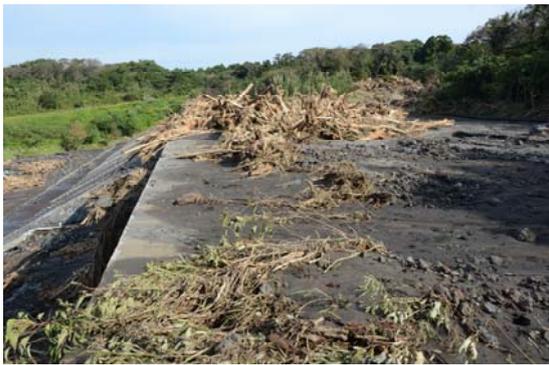
砂防ダムのスリットに捉えられた流木と満砂状態のダム。

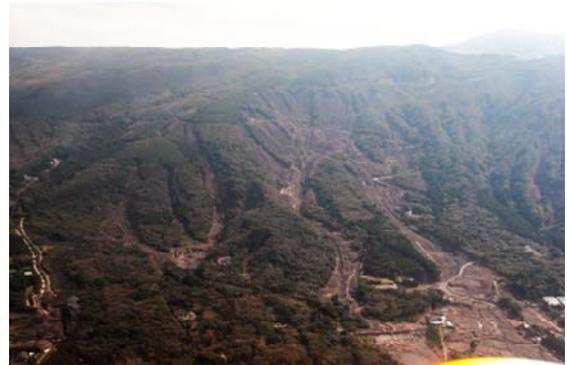
ヘリから撮影した主要な崩壊発生斜面の北半分。

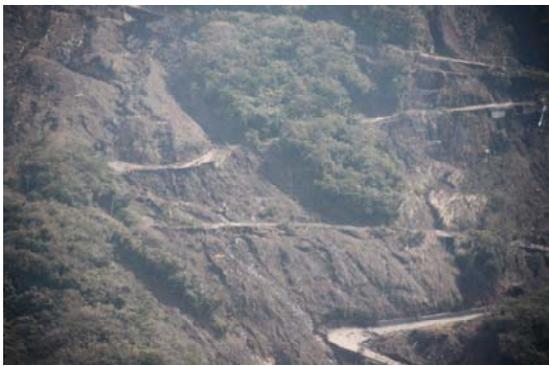
御神火スカイラインの擁壁の破壊状況

当初、メディアによって公表された空中写真で崩壊源の上端、滑落崖が御神火スカイラインに沿っていることから、道路が影響した可能性が考えられた。しかし、概ね路面および道路の基礎はあまり影響を受けていないことから、源頭部崩壊が後退し続けたが道路より上には拡大せず、擁壁の下で拡大が止まった、と解釈することが妥当ではないかと考えられる。

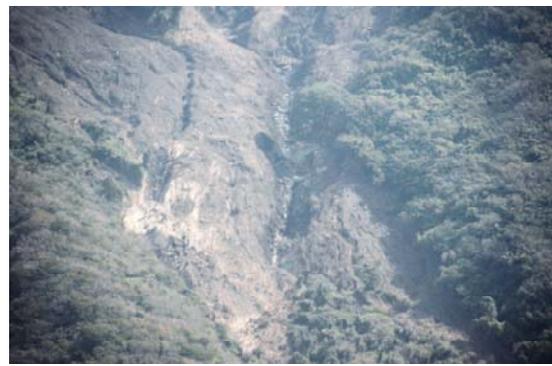
溪床の浸食により溶岩が露出

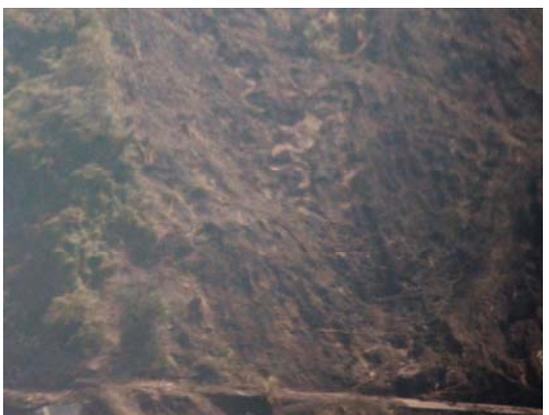
すべり面に溶岩？が露出した箇所が見える。

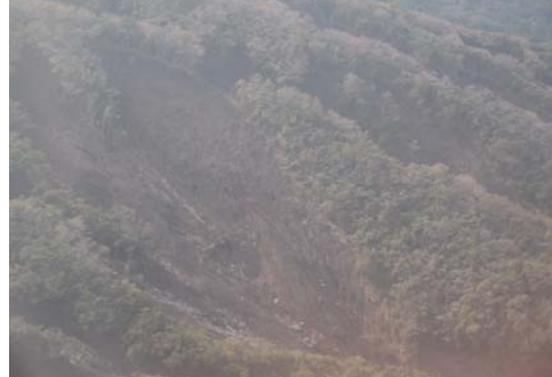
すべり面の大半は赤色スコリアだが、一部溶岩が露出している。

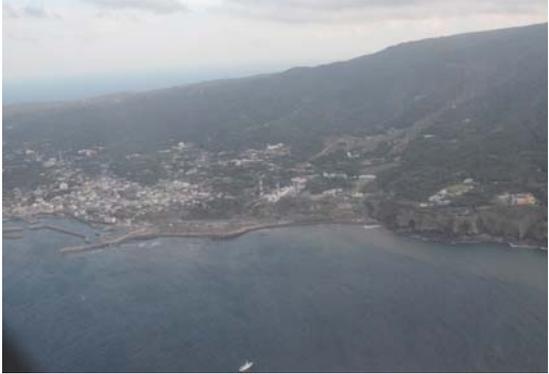
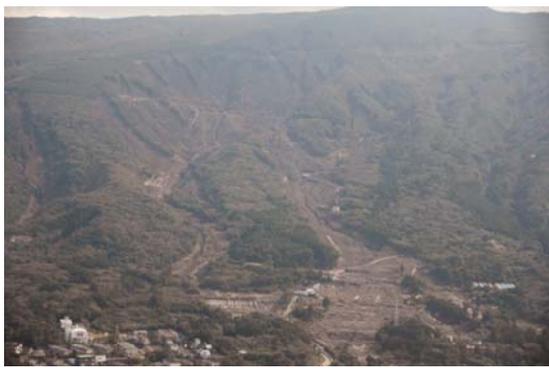
<p>一部の土砂は海まで到達した。浮遊した細粒が海が変色している。</p>	<p>崩壊主要部から遊砂池までの空撮。</p>

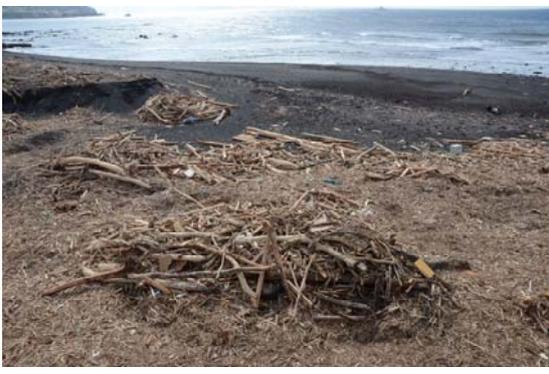
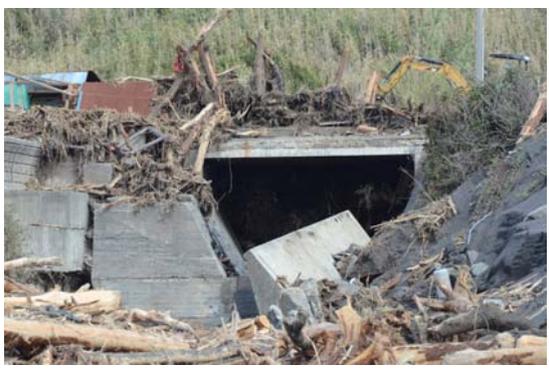
<p>海岸には多くの流木が堆積した。</p>	<p>海岸手前の橋でも流木がひっかかり、土砂流が溢れ港湾施設に被害を与えた。</p>

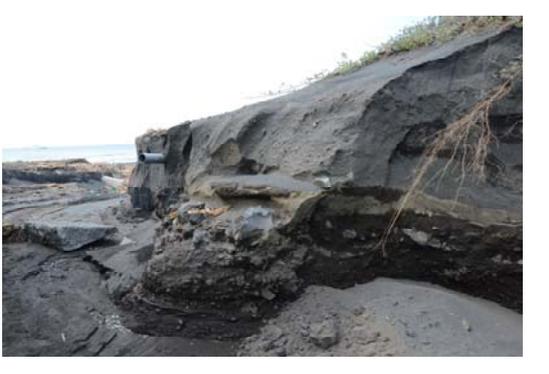
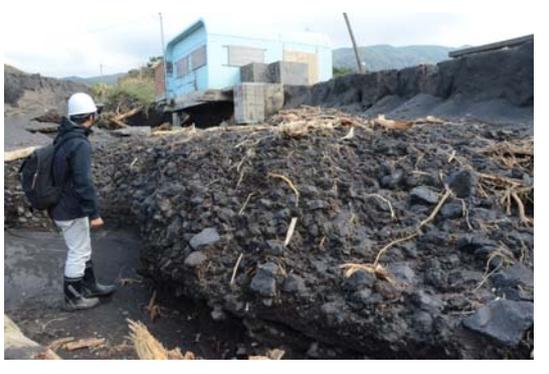
<p>ビーチハウス横の地盤が浸食を受け、過去の複数回の土石流堆積物が露出した状況。</p>	<p>ビーチの下にあったが土砂流の浸食により露出した石礫型土石流様の堆積物。</p>

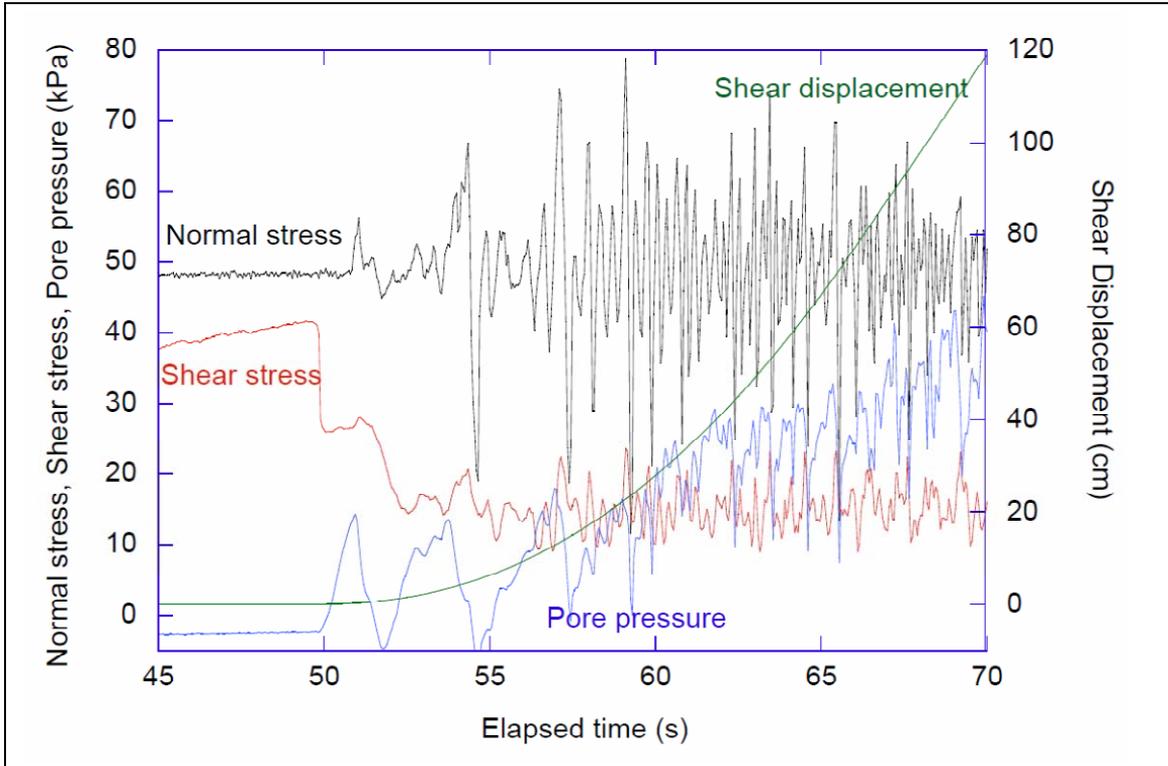
火山灰の非排水応力制御リングせん断試験結果（経時変化）。垂直応力 50kPa でせん断応力を増大させたところ、約 40kPa で破壊、直後に過剰間隙水圧が発生、20 秒後には垂直応力とほぼ同等レベルまで増大した。

今回の源頭部では典型的な急傾斜地の表層崩壊が発生していたため、垂直応力は本試験機としては極めて低いレベルで制御する必要があった。当初水圧制御試験をする予定であったが十分な制御精度が得られなかったため、圧密後垂直応力を一定に保ちながら、せん断応力を増大させる試験を実施した。その結果、非排水、部分排水ともに過剰間隙水圧が発生しそのピークは垂直応力とほぼ同様のレベルまで増大した。火山灰は透水係数が高く、試験後でも透水係数は約 $7 \times 10^{-4} \text{cm/s}$ であったが、部分排水でも過剰間隙水圧の増大が一時的に発生したのはせん断が生じると粒子破砕が急激に進行しせん断ゾーン内で間隙水圧が発生したためと考えられる。

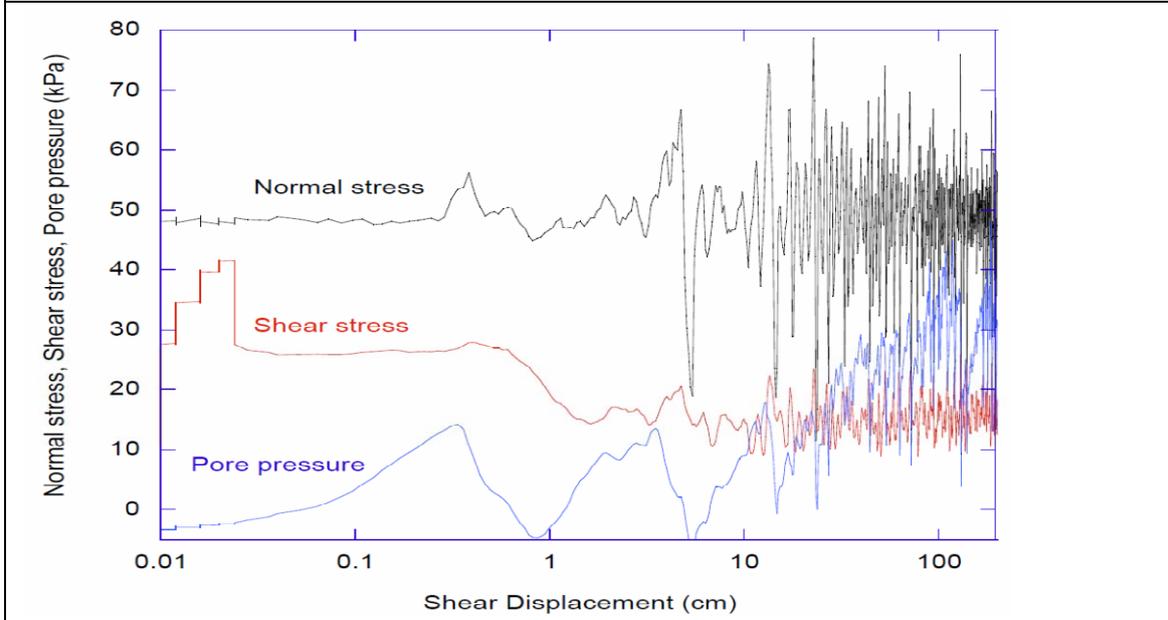
同上試験の応力-せん断変位（対数）関係。1cm 付近でせん断抵抗が大きく低下した。

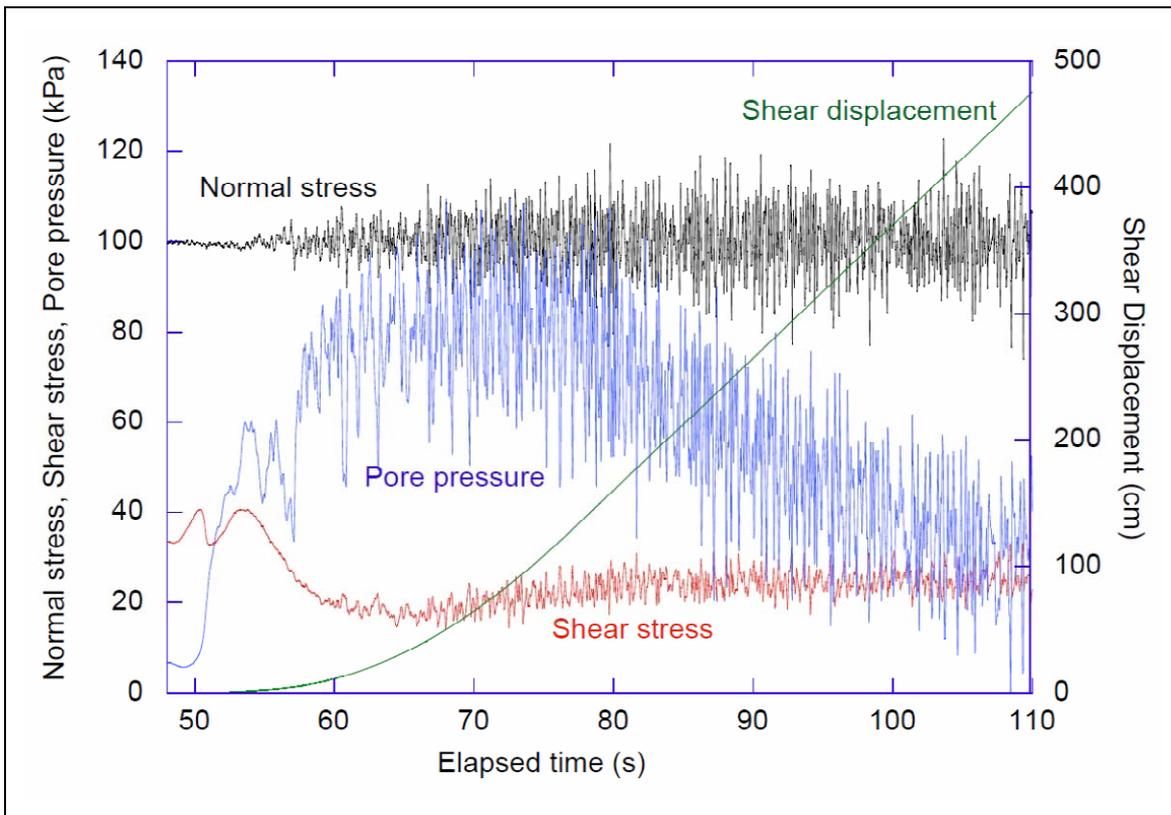
垂直応力 100kPa で部分排水応力制御試験の経時変化図。比較的低いせん断応力で破壊が生じ、部分排水であるにもかかわらず、大きな過剰間隙水圧が発生した。約 20 秒後には水圧は垂直応力とほぼ同等になり、ほぼ液状化に近い状態に達した。

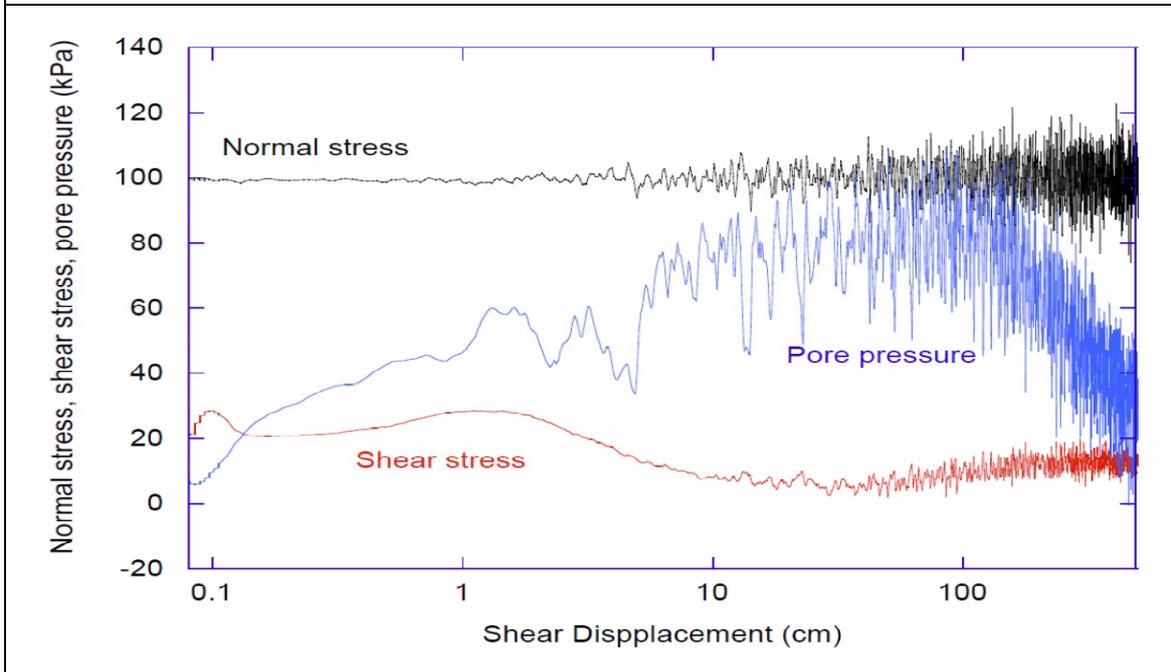
同上試験の応力—せん断変位（対数）関係。1cm と 10cm の間でせん断抵抗が大きく低下した。
