1998年福島県南部豪雨災害における斜面崩壊発生場-地形・地質的特徴

○千木良雅弘、八木浩司、古谷尊彦

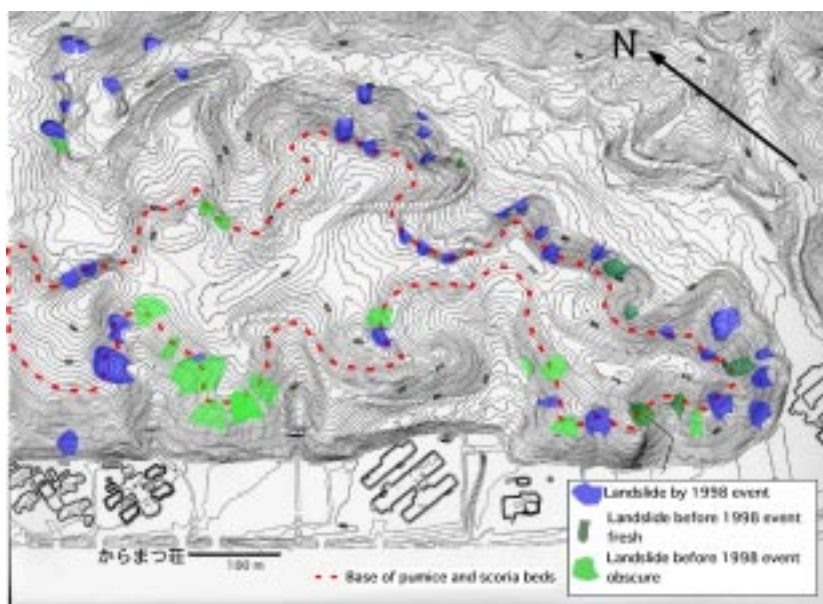
ここでは、その後実施したレーザースキャナ計測によって作成した地形図を解析した。その結果、1998年以前に崩壊発生の記録はないが、地形的に見て明らかに特定の地質構造のところに崩壊が発生しており (図)、このことと崩壊のタイプとを合わせ考えると、地質と地形から危険斜面を予測できる見通しが得られた。

これは、航空機からレーザーを地表に照射し、反射パルスを用いて地形計測する技術であり、最後の反射パルスを用いることによって樹間を通して地形を計測することができる。このデータから 1.0m グリッドのデータを作成し、さらに地形図を作成した。
