## 善光寺地震における稲荷山宿火災

田中哮義

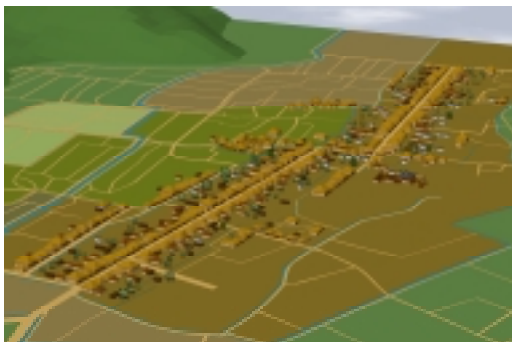
図1. 善光寺地震当時の稲荷山宿

稲荷山宿は、現在の長野県更埴市に位置する江戸時代に栄えた善光寺街道の宿場町であった。図1は、善光寺地震当時の稲荷山宿の再現を試みたものである。道路や水路等の地形については約10年後の安政5年(1858)に作成された稲荷山村検地絵図<sup>2)</sup>を参考にしている。荒町中町表通り両側(図1奥)の家屋の寸法は、被災家屋の間口によって支払われた灰片付け料(罹災見舞金)を記した松林源之助家文書<sup>3)</sup>に基づいているが、本八日町通り両側(図1手前)の家屋については資料がないため、家屋を参考にして推測したものである。また、家屋の形状については、幕末、明治初期における各地の宿場町をとった写真、風景図、善光寺地震時の絵画等を参考にした。

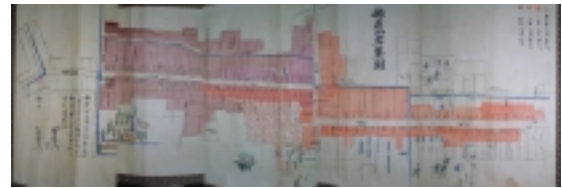
図2. 稲荷山宿略図<sup>4)</sup>

善光寺地震により、稲荷山宿場でも大半の家屋が倒壊し、市街4ヶ所から火災が発生した。図2の稲荷山宿略図<sup>4)</sup>は、それらの出火場所と延焼範囲を表したものである。松林弥五右衛門が書き残した文書および図2によれば、各火災の出火時刻、鎮火時刻、焼失建物数が断片的に分かるが、情報が完備していないので不明の部分も多い。また延焼に大きな影響がある、当時の気象条件、特に風向、風速などに関する記述も、やむを得ないこととは言え、存在しない。このため、出火点から各方向への延焼速度などを勘案しながら、出火時刻等の欠落した情報を補い、各時刻における火災延焼状況を推定して再現した。図3は、ある時刻における延焼状況の例である。
