ミャンマーにおける高潮災害について
Storm Surge Disaster in Myanmar

○平石哲也
○Tetsuya HIRAISHI

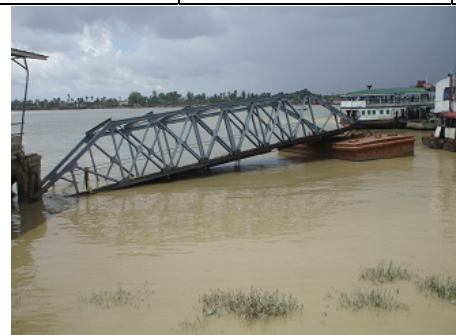
写真-1 連絡橋の被害

係留施設は固定式の栈橋ではなく、大きな潮位変化に対応できる浮き栈橋構造となっている。船が接岸する浮き躯体をポンツーンと呼び、長さ 36.6m、幅 6.1m で、4 隅に係留チェーンが付けられ海底にアンカーが置かれている。表-1 に被害の総数を示す。ヤンゴン港全域で 37 基の浮き栈橋の中で市街地に近い 28 基は被害を受け、係留されていた船舶も沈没するか、流されて河川中の砂州に乗り上げた。写真-1 に陸上部の固定通路からの連絡橋の被害を示す。ポンツーンおよび連絡橋の被害が大きい理由は、接続部のヒンジ構造にあり、ローラー型の接続部は上下動や鉛直面内の回転に

は追従できず、水平方向の運動に対しては自由度がなく、接合法の改良が望まれる。

現在、ミャンマーでは国際協力機構によってミャンマー復興に関する防災支援事業が始まっており、高潮災害を減災する手法が試験的に実施され、改良型の浮き栈橋として 4 隅に直立壁を設けた浮き栈橋が考案されている。また、小型船舶の避難泊地の計画が進んでいる。
