多様な形態をとった 熊本地震での土砂災害

京都大学防災研究所
流域災害研究センター

宮田 秀介

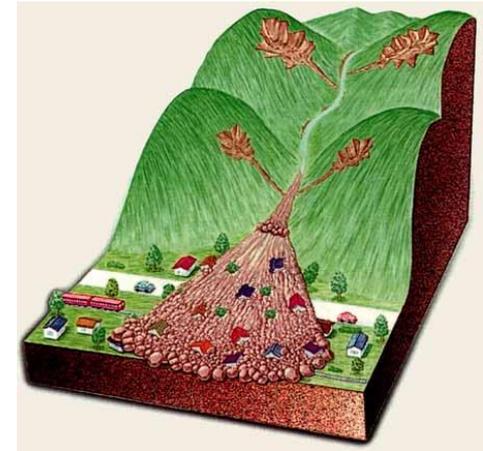
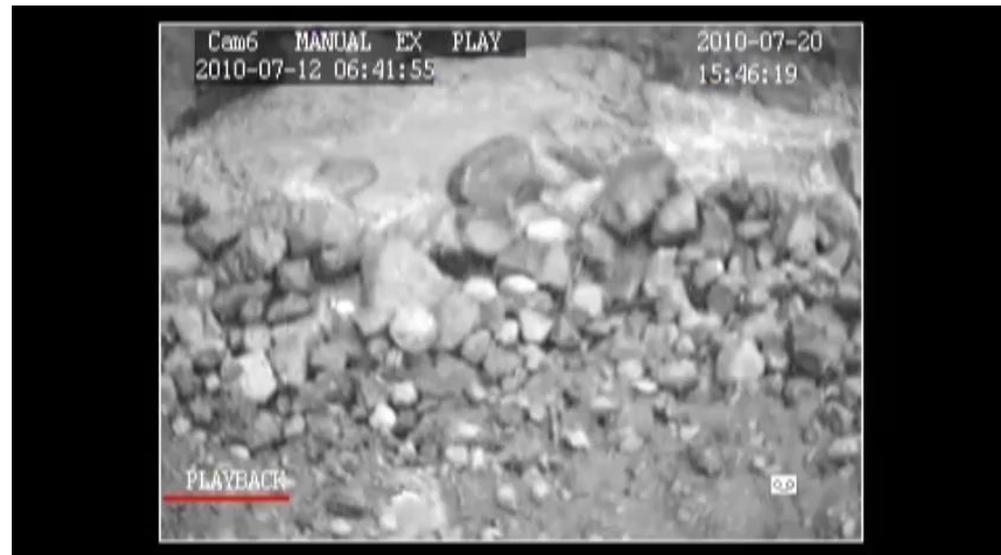
上々堀沢での土石流（溪流の直上より撮影）

- 溪流中の砂礫が水と混合し，下流へと押し流される現象
- 流れの速さは20～40km/hに達するとされる
- 溪床勾配が 15° 以上の区間で発生
→ 溪流を流れ下る
→ 谷の出口から土石流扇状地（勾配約 3° ）で停止，堆積

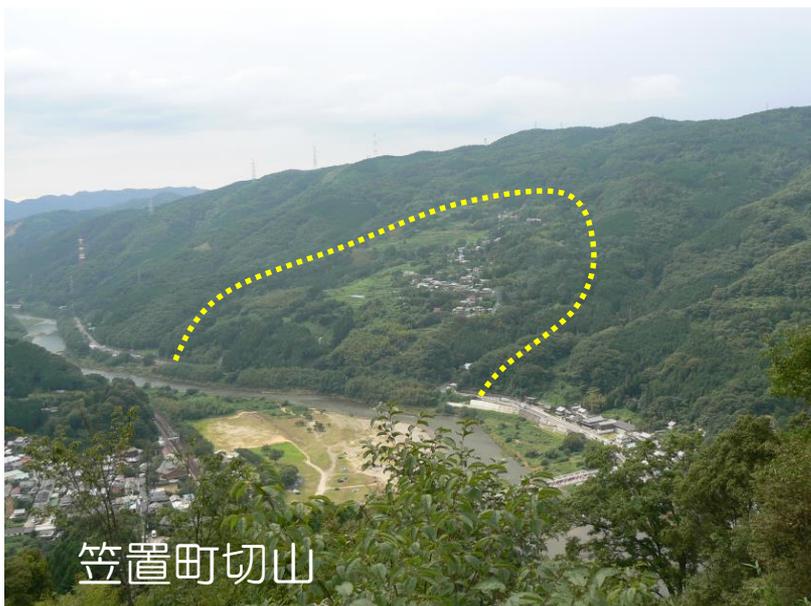
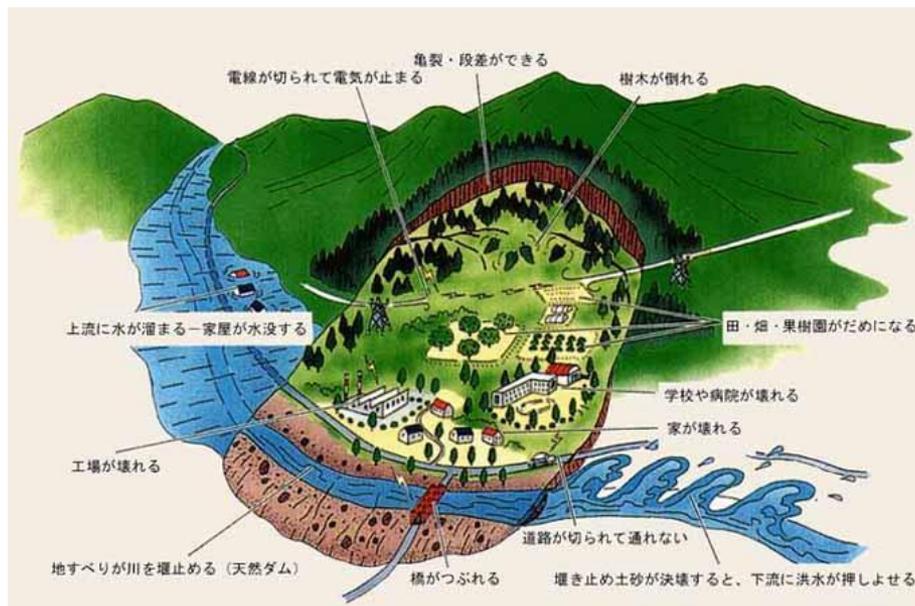
- 斜面の一部あるいは全部が地下水の影響と重力によってゆっくりと斜面下方に移動する現象
- 一旦動き出すとこれを完全に停止させることは非常に困難

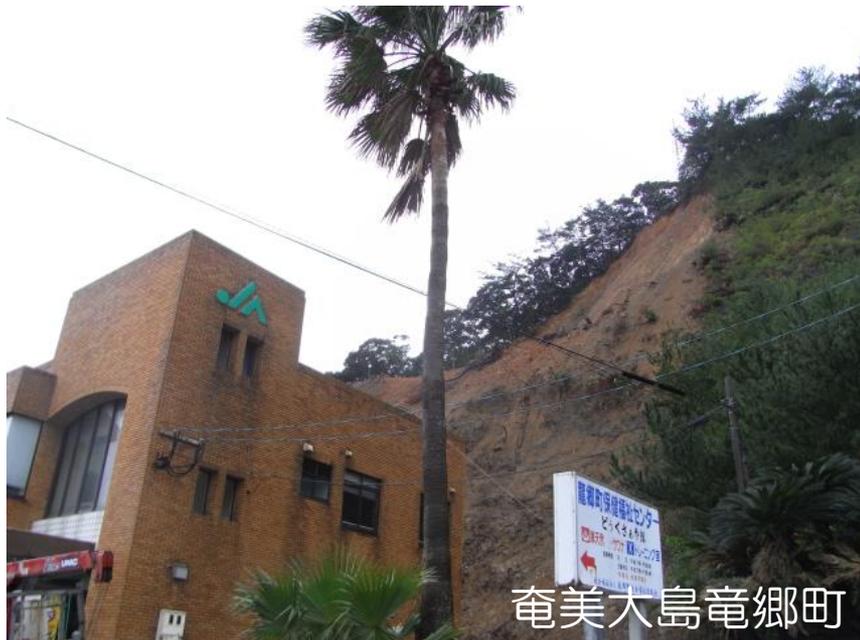
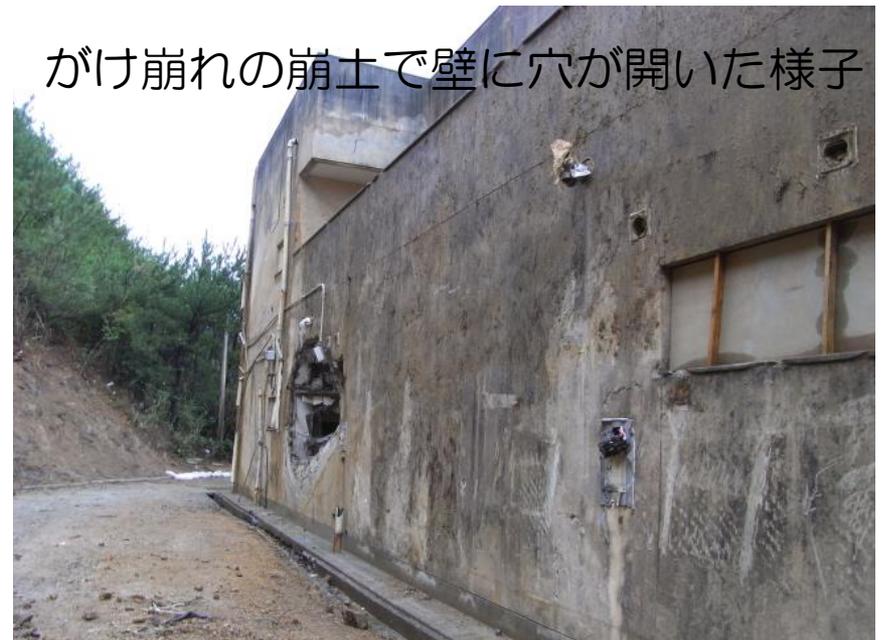
- 土壌中の水分の増加や地震動などで斜面の安定性が損なわれ、急激に斜面が崩れ落ちる現象
- 前兆現象から発生までの時間が短く、人家の近くで起きると被害が発生しやすい

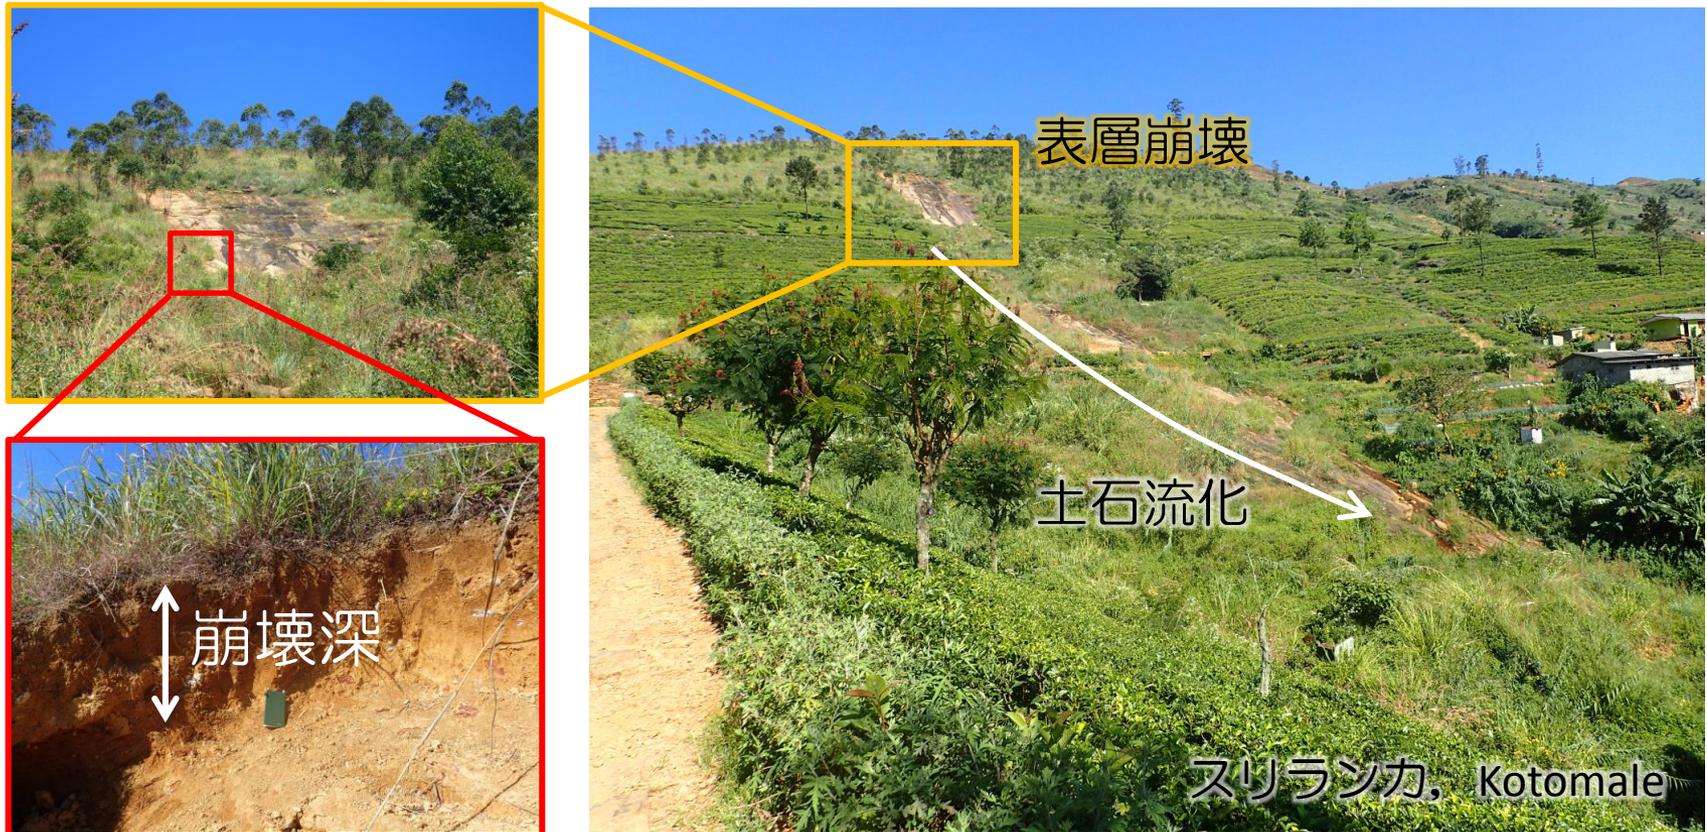
土砂移動現象としての斜面崩壊：表層崩壊

深さが0.5~2m程度で土壌と基盤層の境界で崩れる
災害としては、**がけ崩れ**や**土石流**を引き起こす

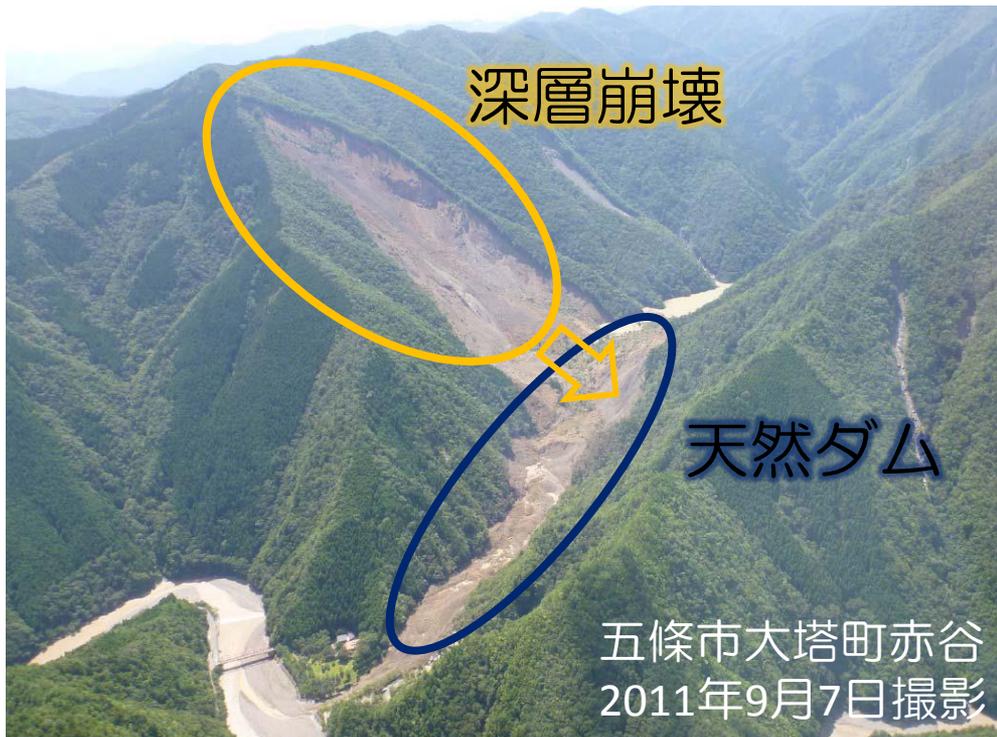
土砂移動現象としての斜面崩壊：深層崩壊

すべり面が深部に位置し，表土層だけでなく深層の地盤までもが崩壊する現象

天然ダム（土砂ダム，河道閉塞：河川の流れをせき止める）を引き起こすことがある

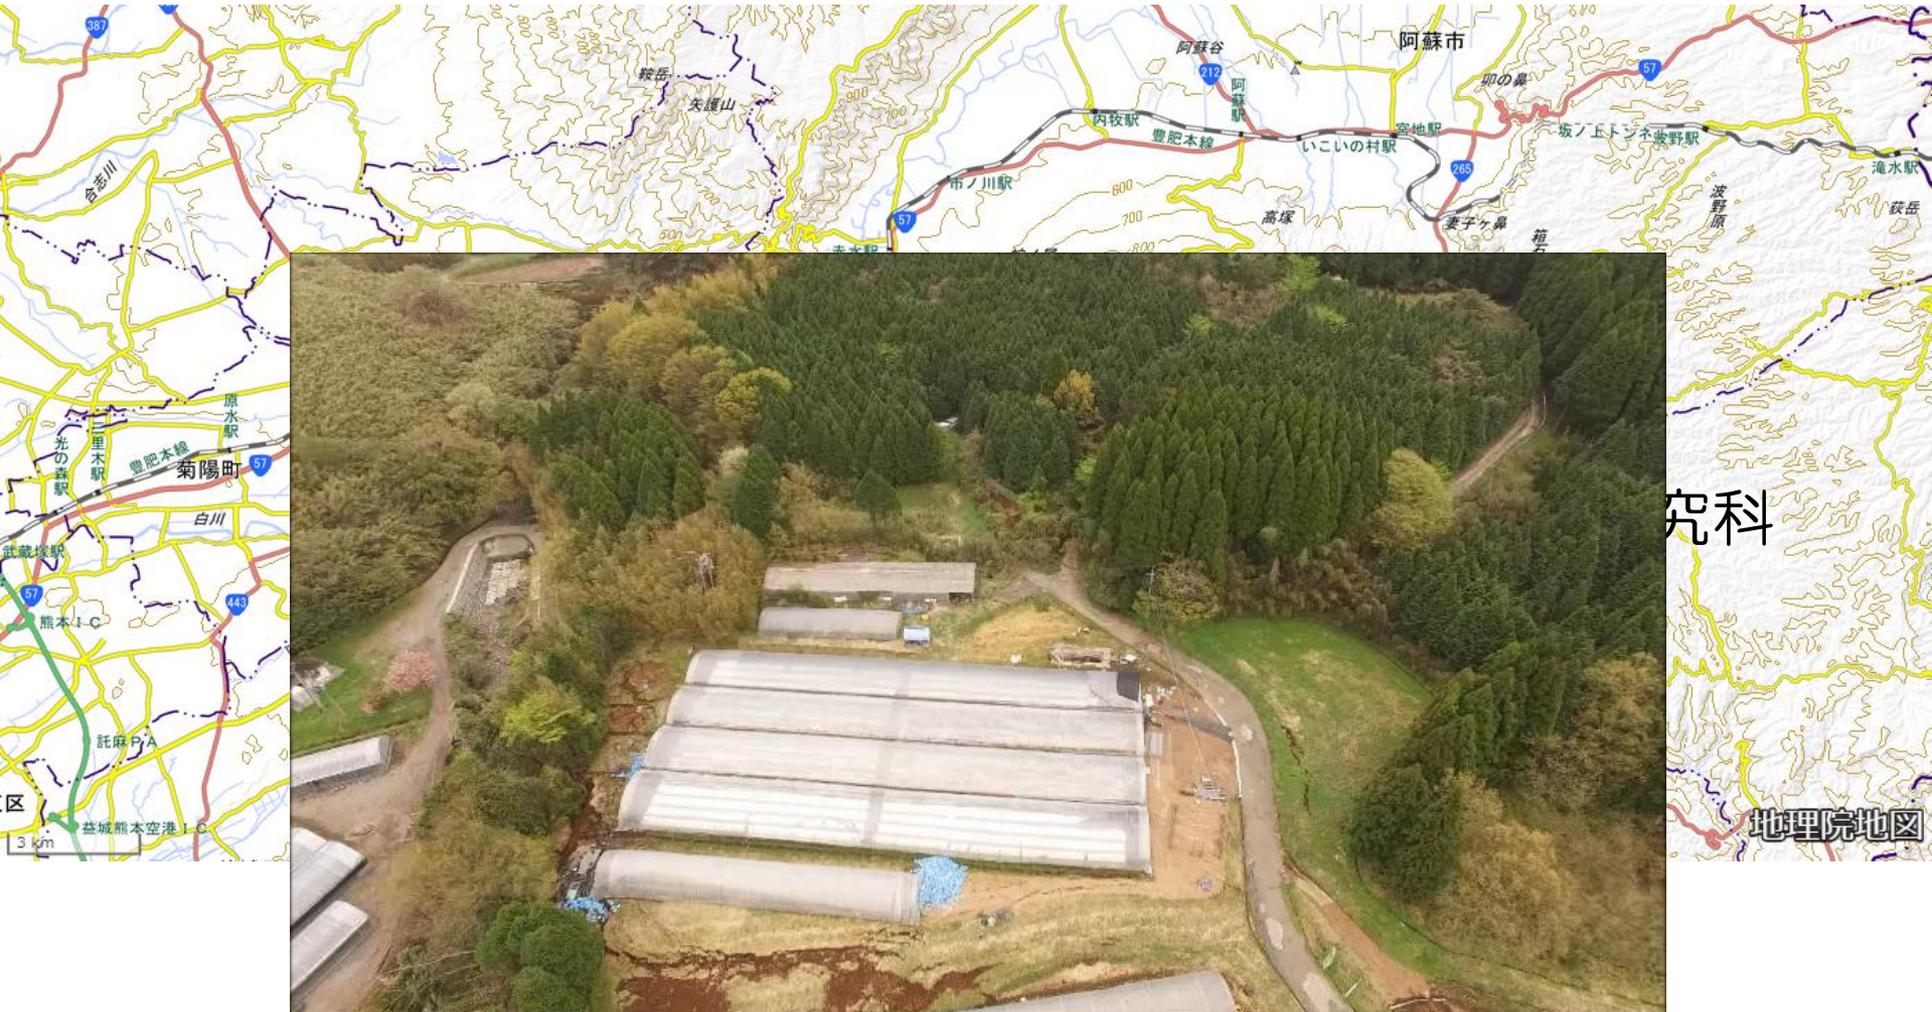
国土地理院UAV撮影動画より

丘の斜面で地すべりが複数発生

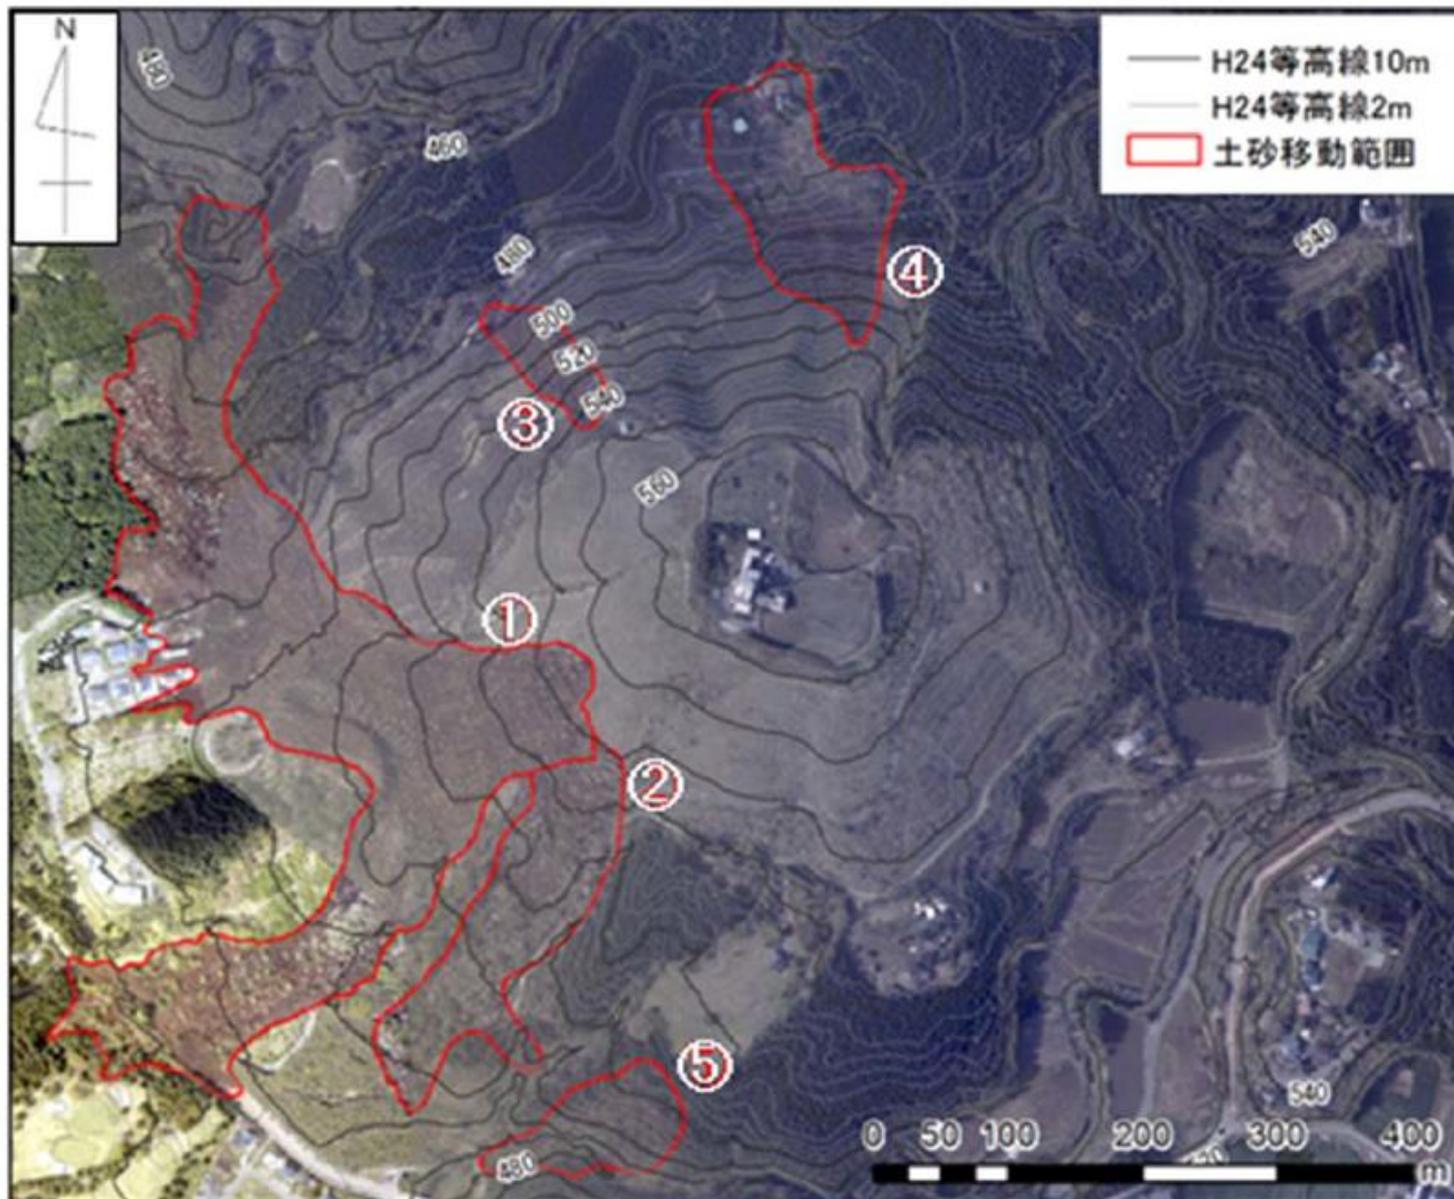
樹木や芝生がそのまま残っている
＝土塊がブロック状の残っている

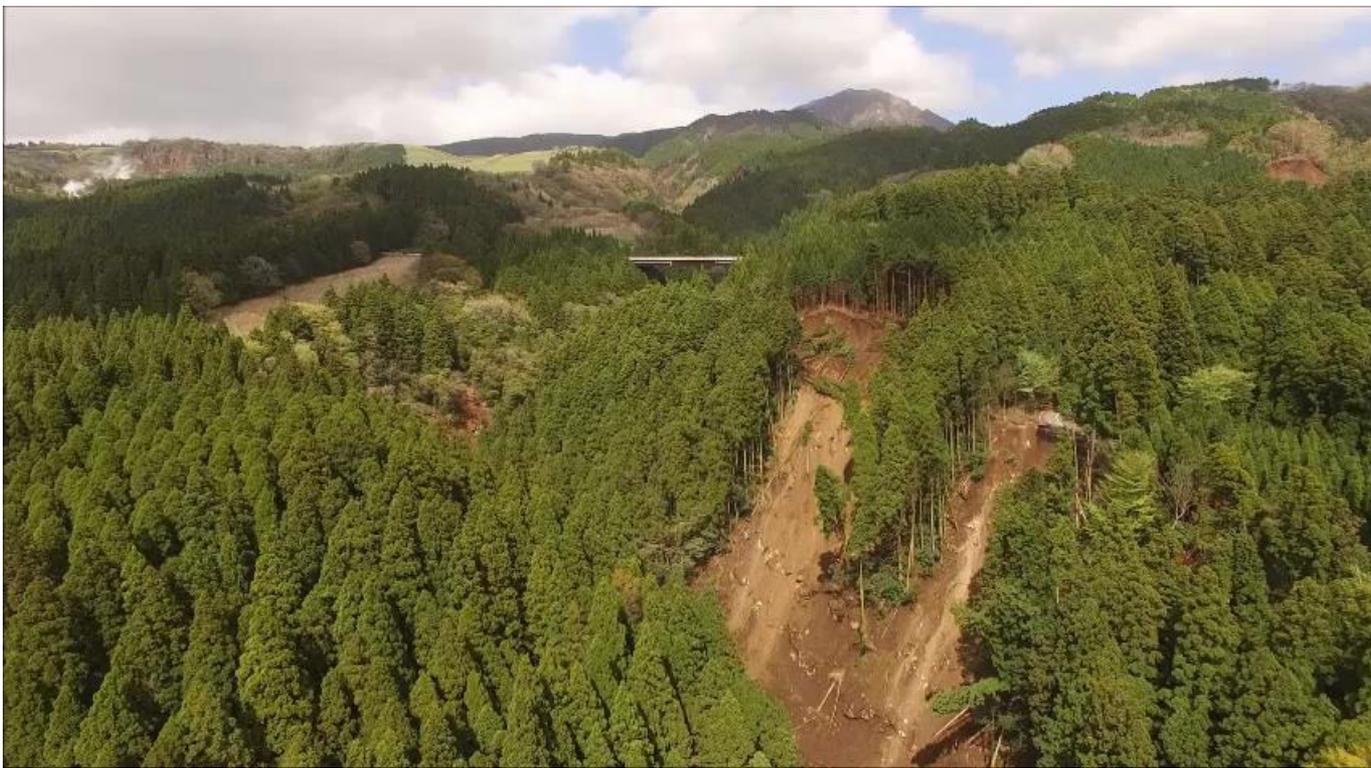
地震による斜面崩壊→土石流は珍しい

← 土石流（＝砂礫＋水）発生には水が必要

- ◆ 上流では多数の斜面崩壊が発生
- ◆ 崩土が土石流化したと考えられる
- ◆ 堆積の形状が扇状地状でない
- ◆ 氾濫・堆積した土砂は多くが細粒土砂
→現象としては泥流に近い

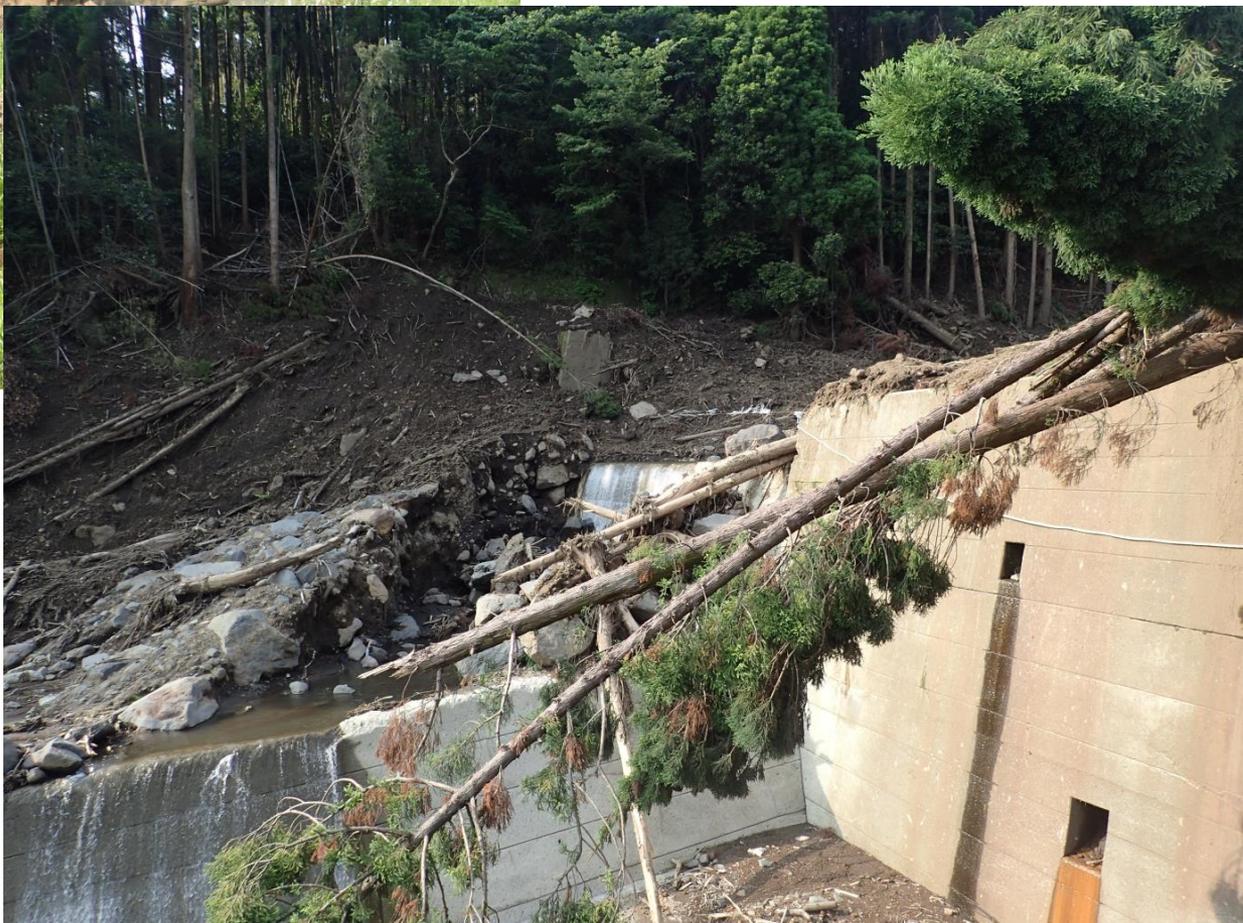
土石流の一部は
堰堤上流で堆積
したとみられる

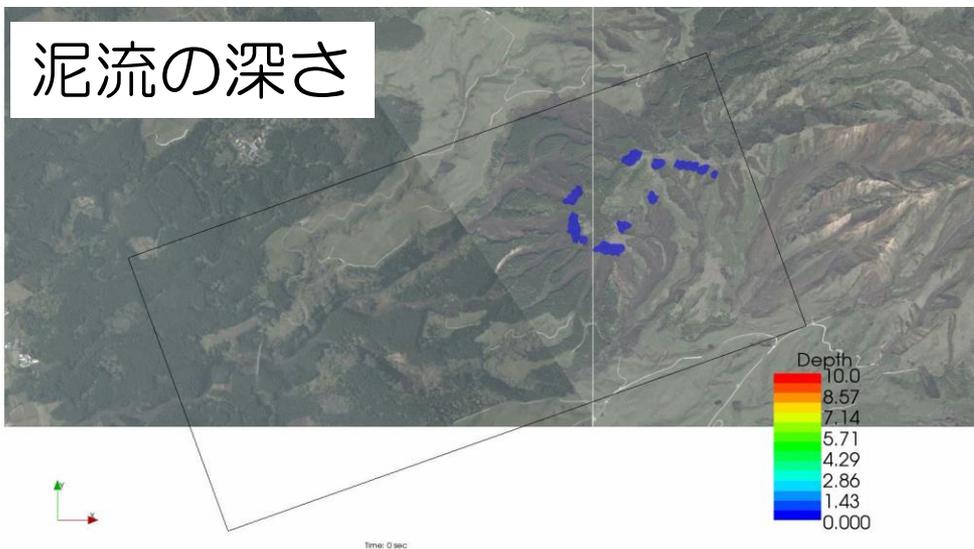
泥流の深さ

地盤が水で飽和している条件で土石流の数値シミュレーションを実施すると、土石流が下流域まで到達する。

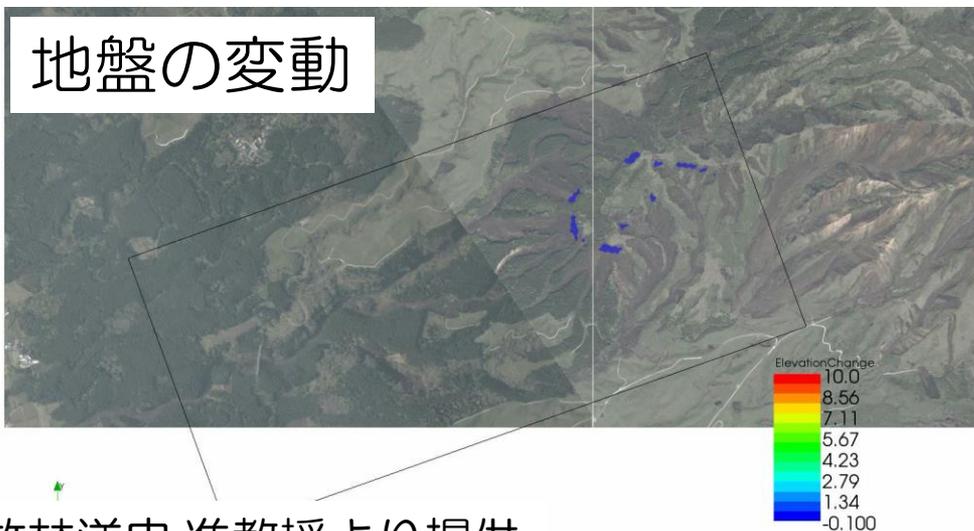
地盤の変動

実際は、地震前8日間無降雨であったが、高い黒ボク土により多量の水が地盤に保持されていた可能性がある。

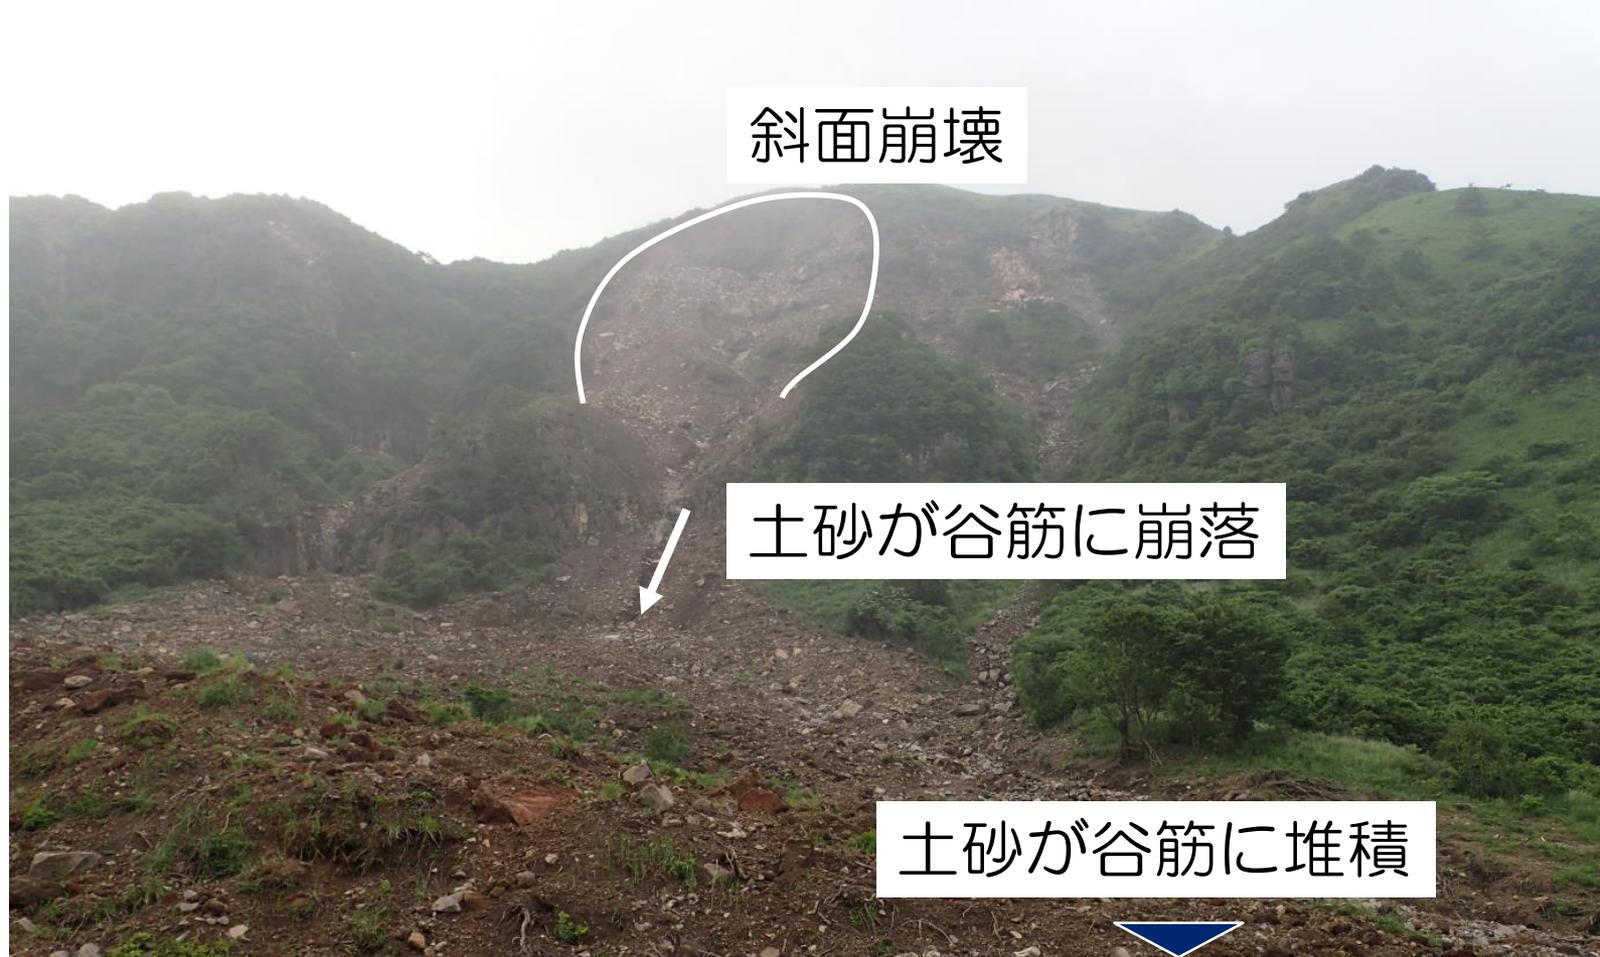
斜面崩壊後、残っている土砂

不安定土砂が地震後の降雨で流出し、二次的な災害（土石流，河床上昇）を引き起こす恐れ

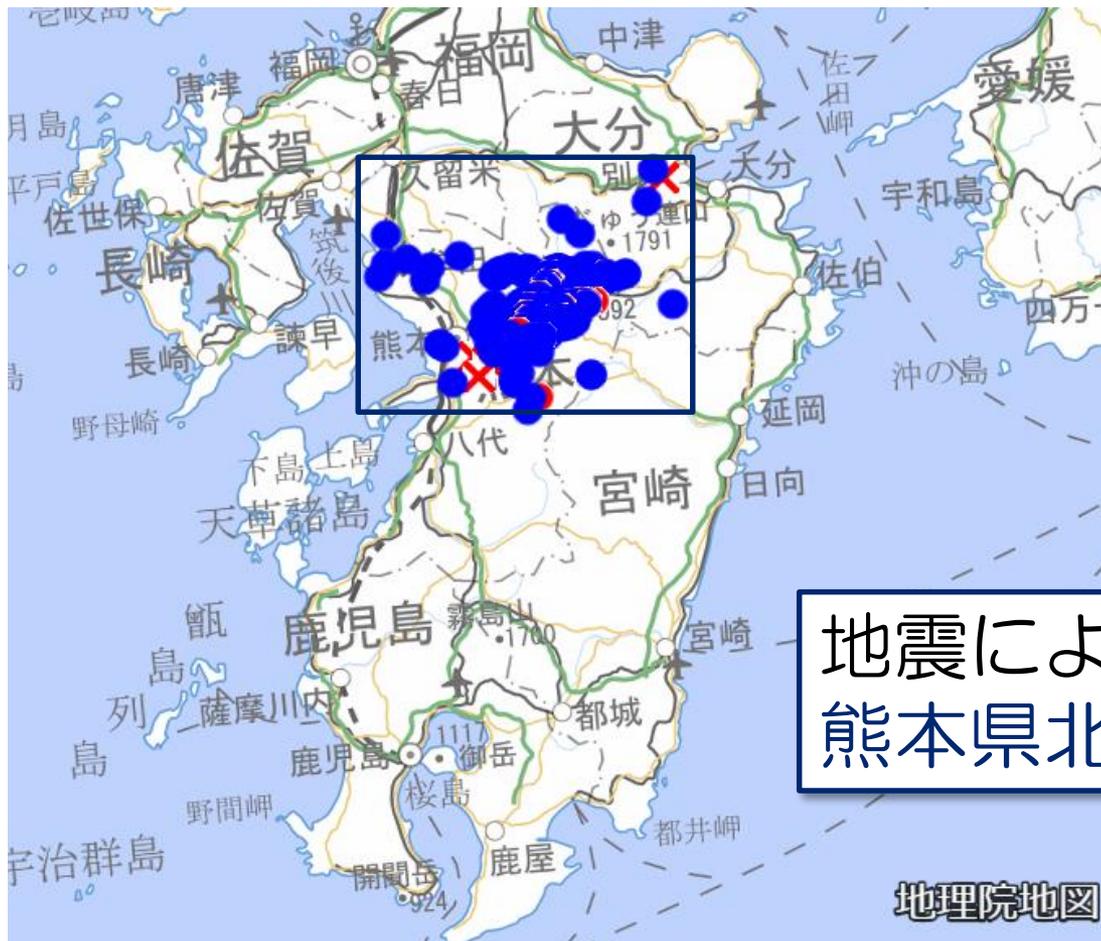
土砂移動の起こった場所

地震による土砂移動現象は
熊本県北中部に集中

2016年4月撮影の航空写真判読結果
(国土地理院)

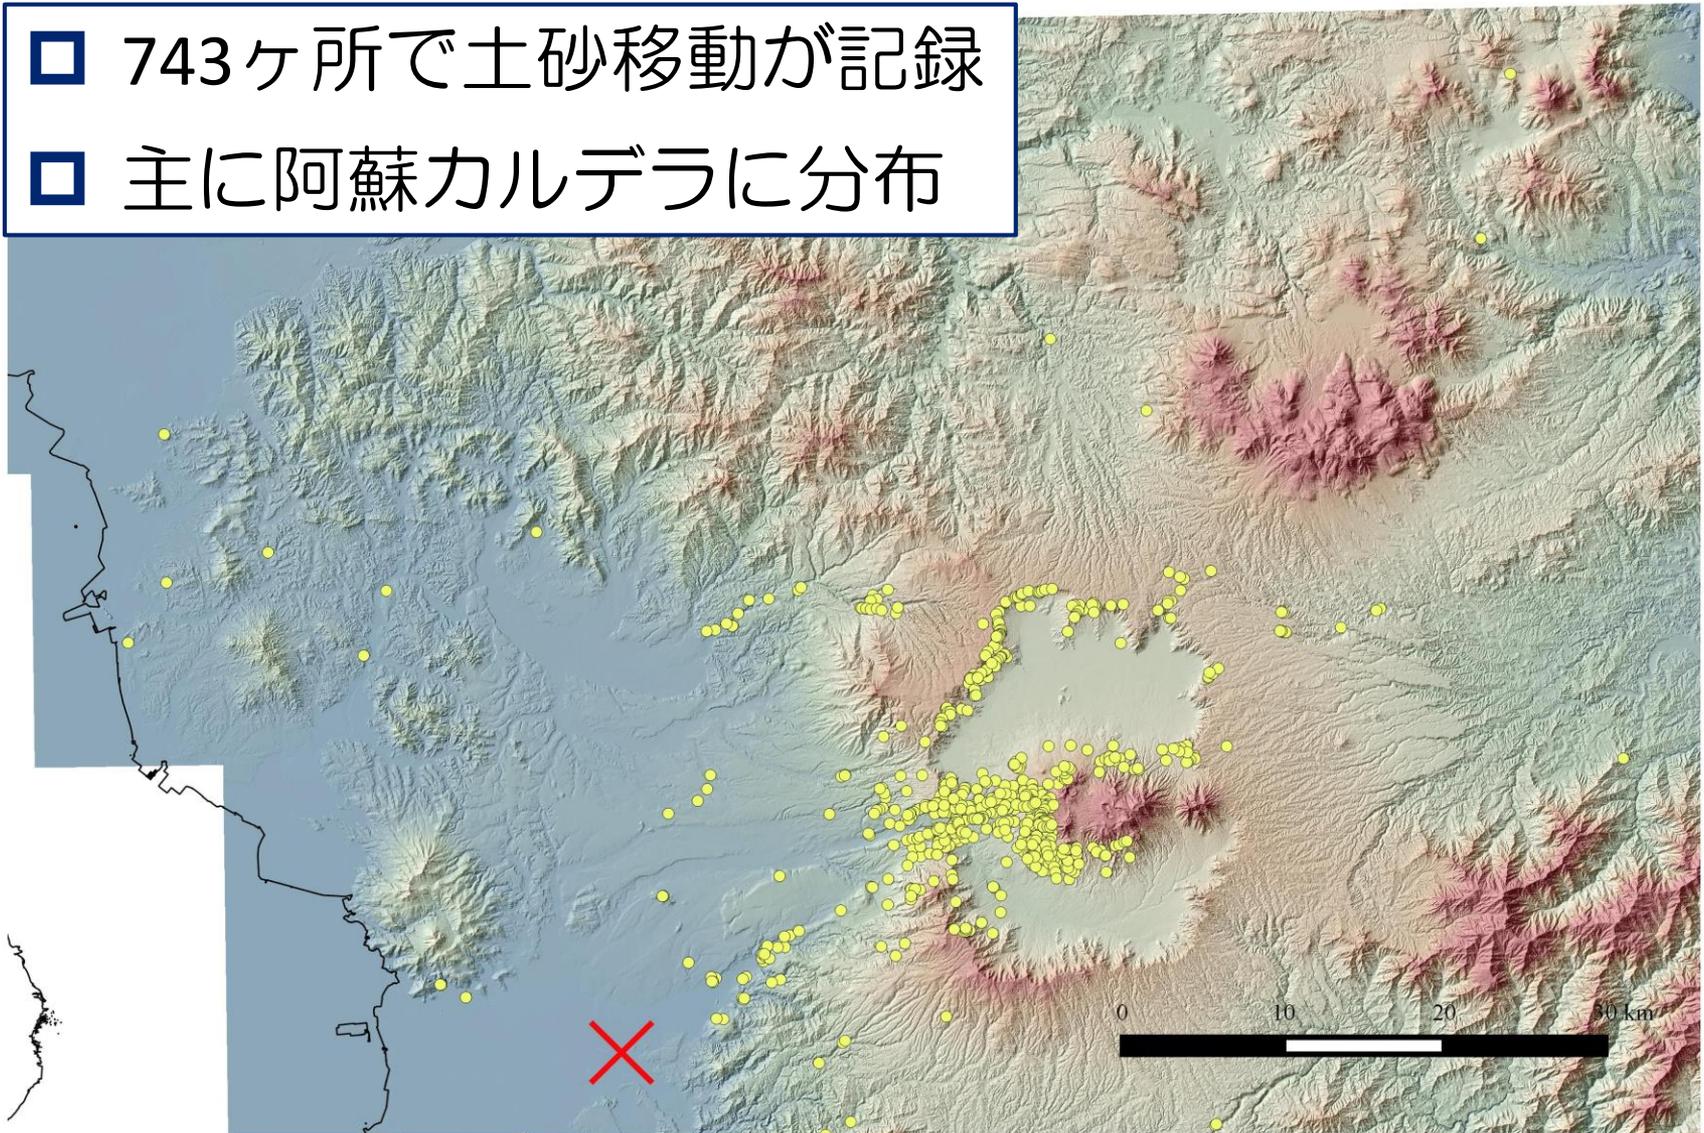
土砂移動の起こった場所

- 743ヶ所で土砂移動が記録
- 主に阿蘇カルデラに分布

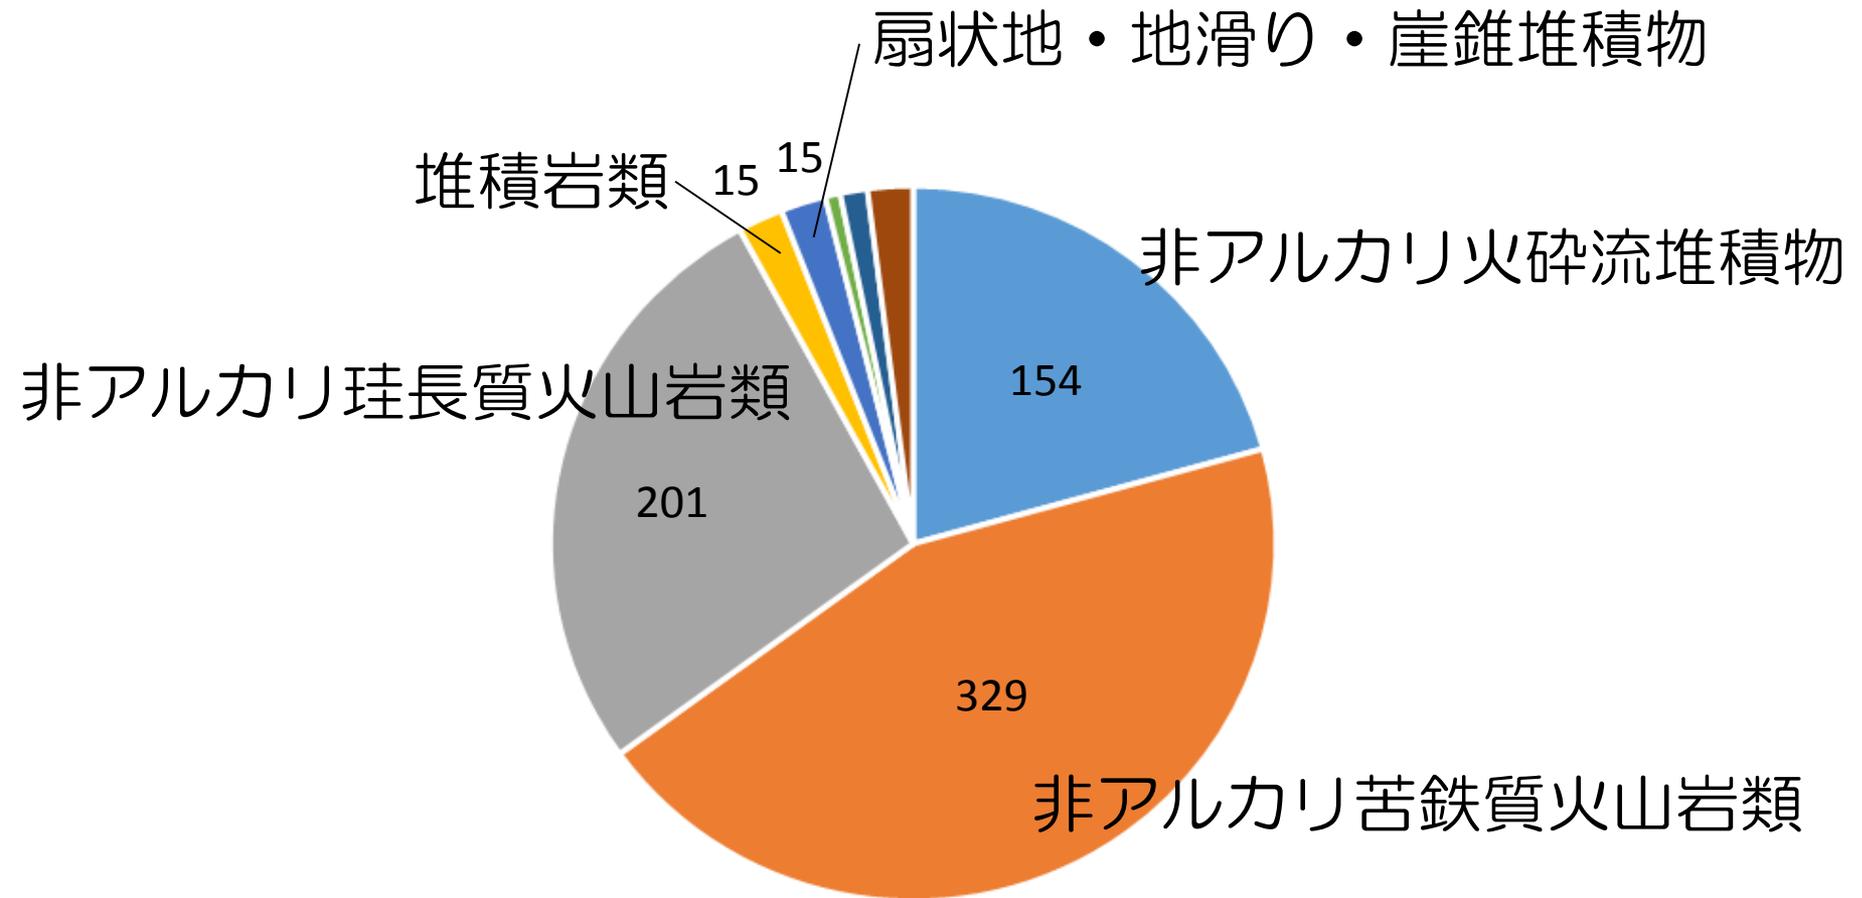
地質の特徴

カルデラ壁や阿蘇山周辺に分布する火砕流堆積物・火山岩類が主である

- カルデラ壁や阿蘇山周辺に分布する火砕流堆積物・火山岩類が主である
- 比較的緩勾配（ 15° ）でも土砂移動現象が多く発生
- 崩壊地の方位に顕著な偏りは見られない
- 低標高地でも土砂移動現象が発生

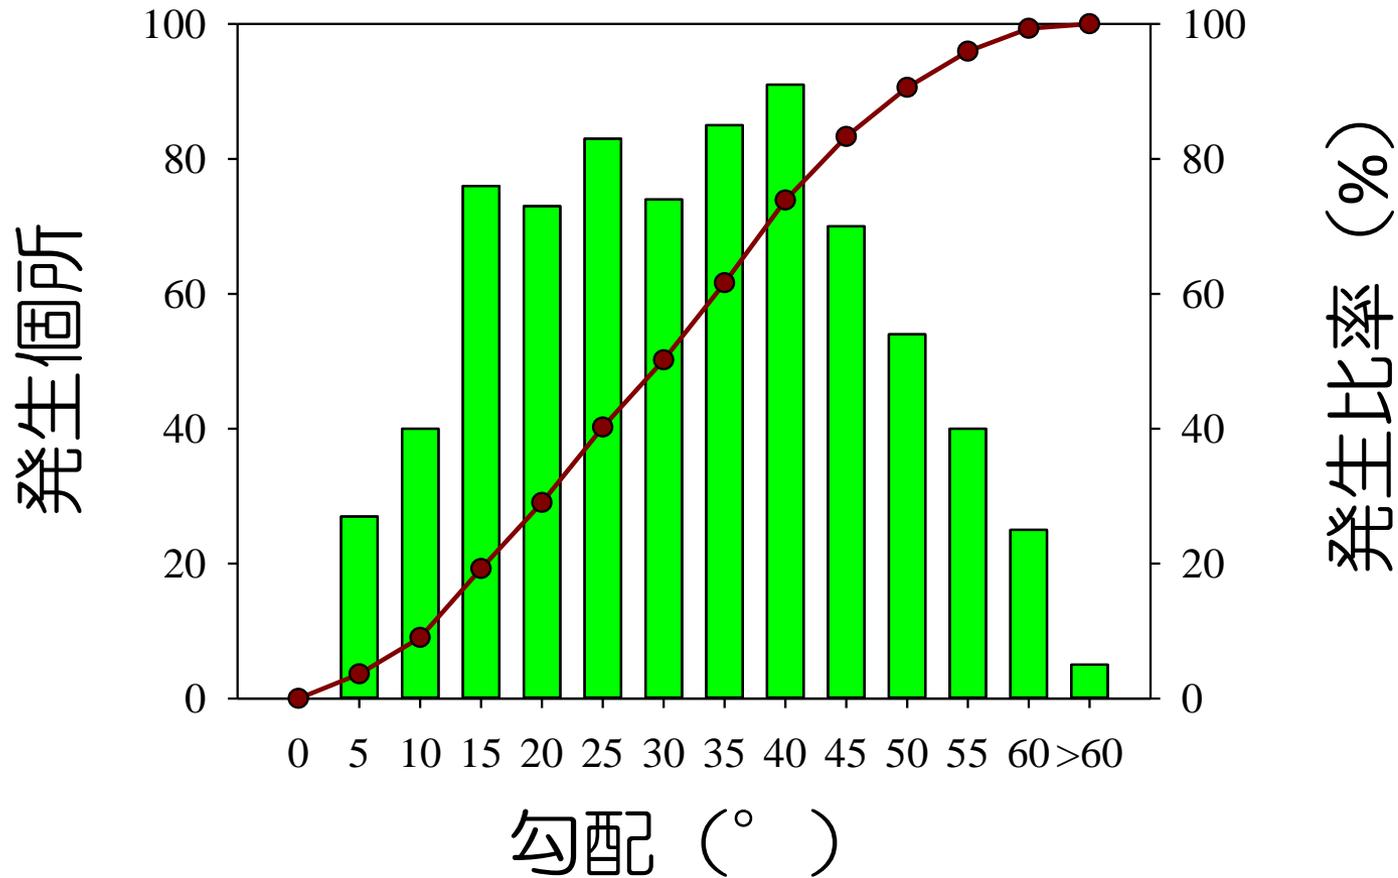
斜面勾配の特徴

比較的緩勾配 (15°) でも土砂移動現象が多く発生

熊本地震では、比較的緩勾配（15°）でも土砂移動現象が多く発生

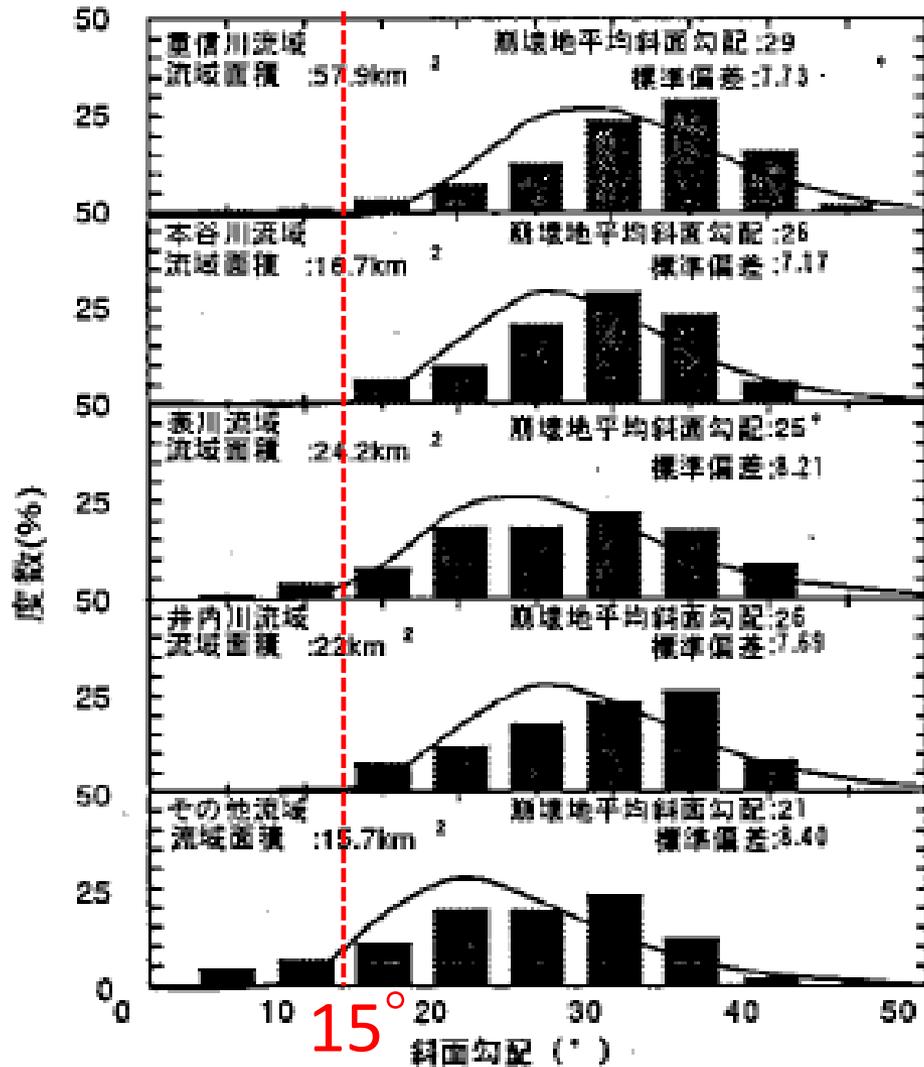
参考：降雨による斜面崩壊地の勾配

加藤ら (2004) より

降雨による斜面崩壊（土砂移動現象の多くを占める）は、急勾配斜面で多く発生する。

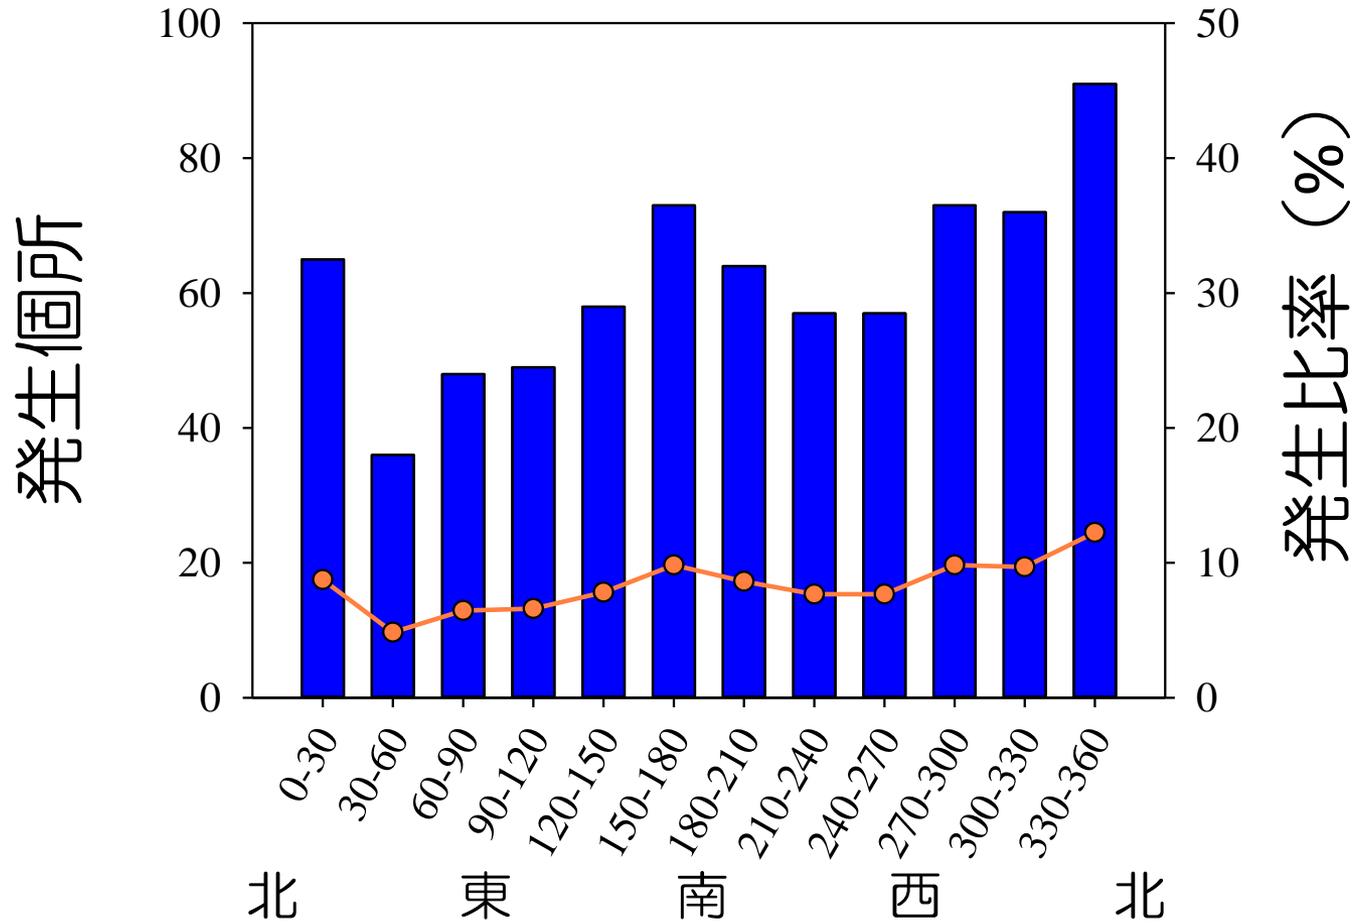
方位の特徴

崩壊地の方位に顕著な偏りは見られない。

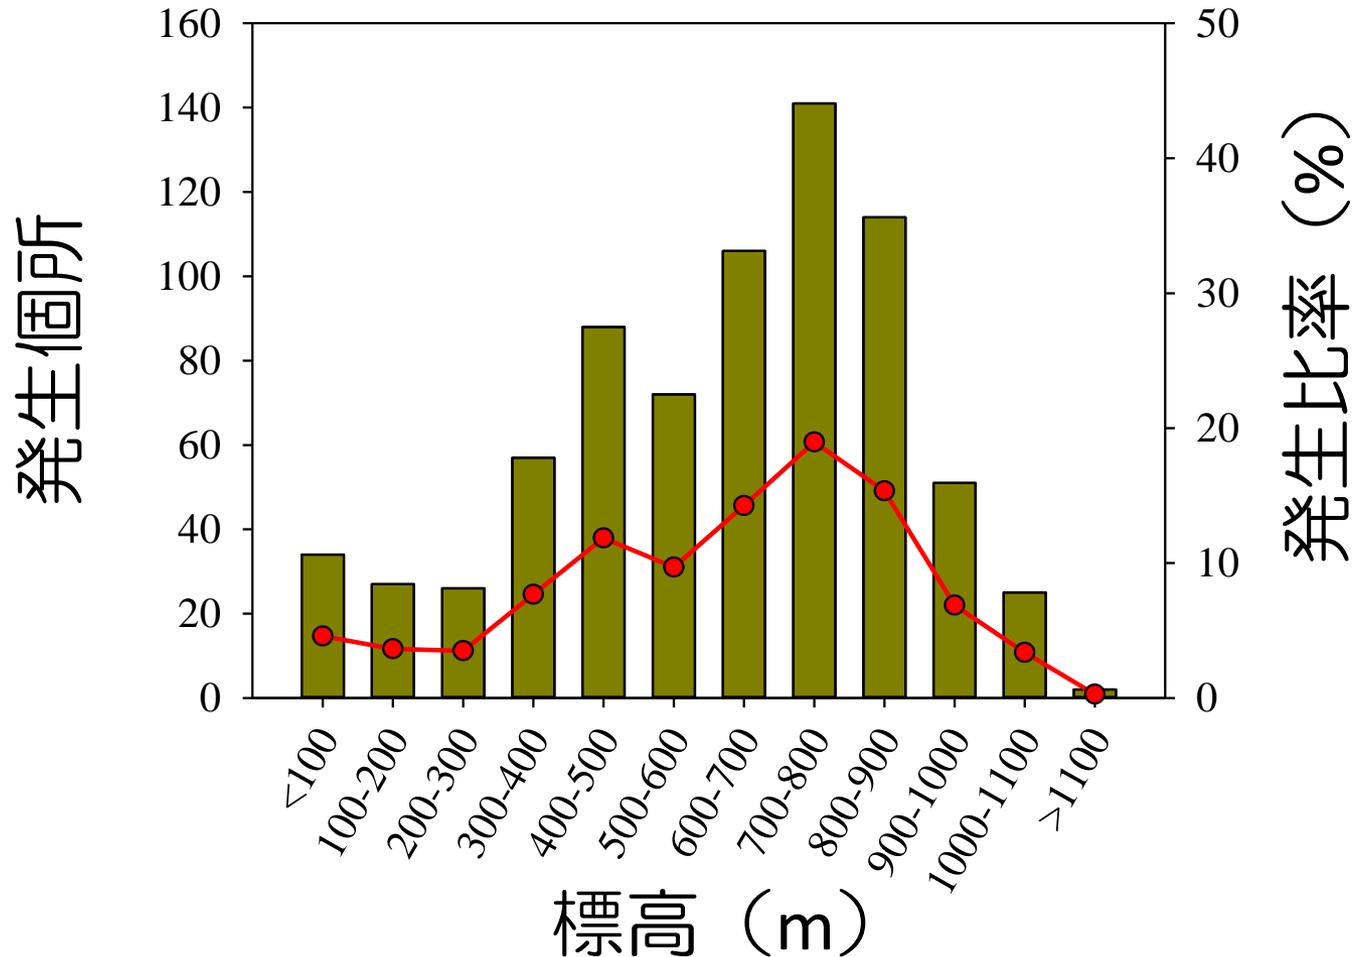
標高の特徴

低標高地でも土砂移動現象が起こっている。
