多様な形態をとった 熊本地震での土砂災害

京都大学防災研究所
流域災害研究センター

宮田 秀介

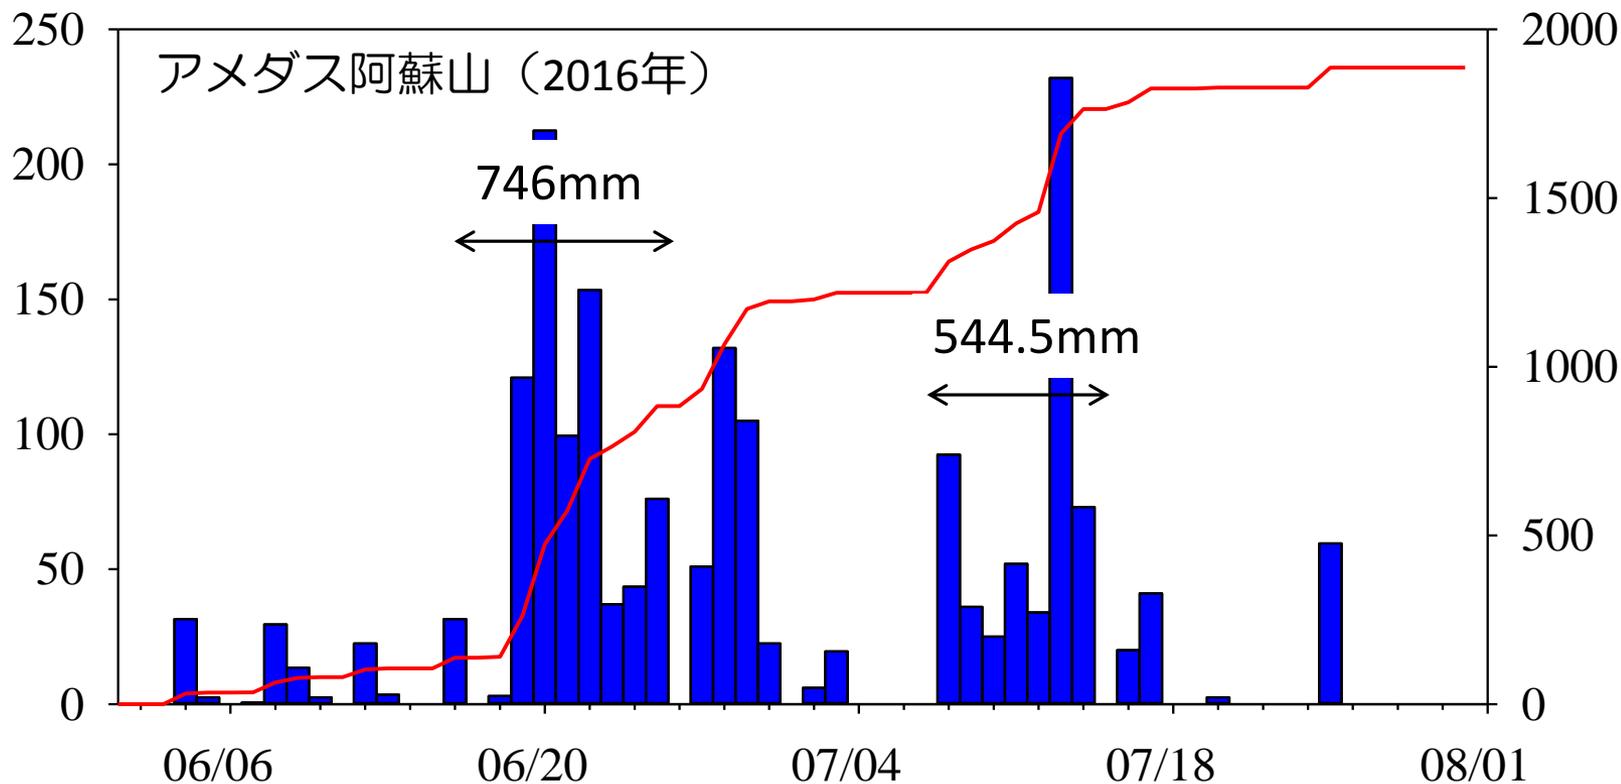
地震後の梅雨前線による豪雨

日降水量 (mm)

積算降水量 (mm)

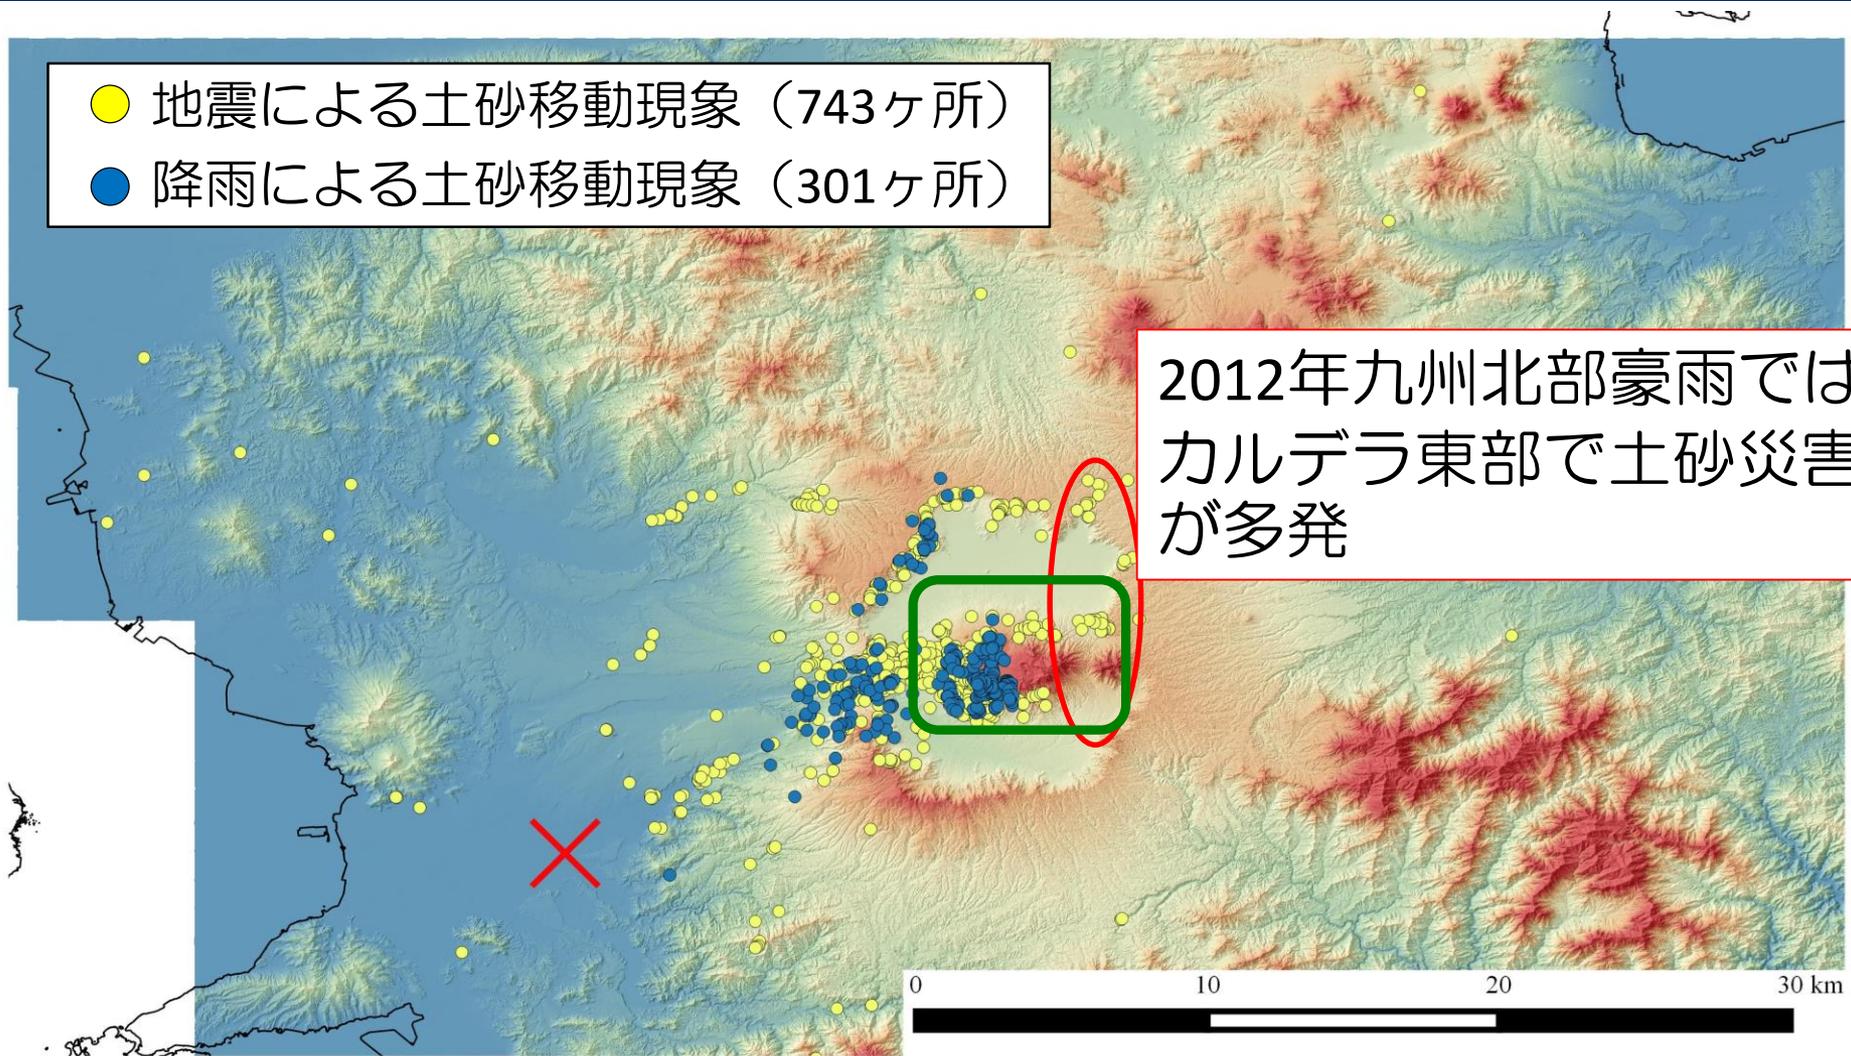
2016年梅雨期での土砂移動現象

阿蘇地区の西半分に集中している

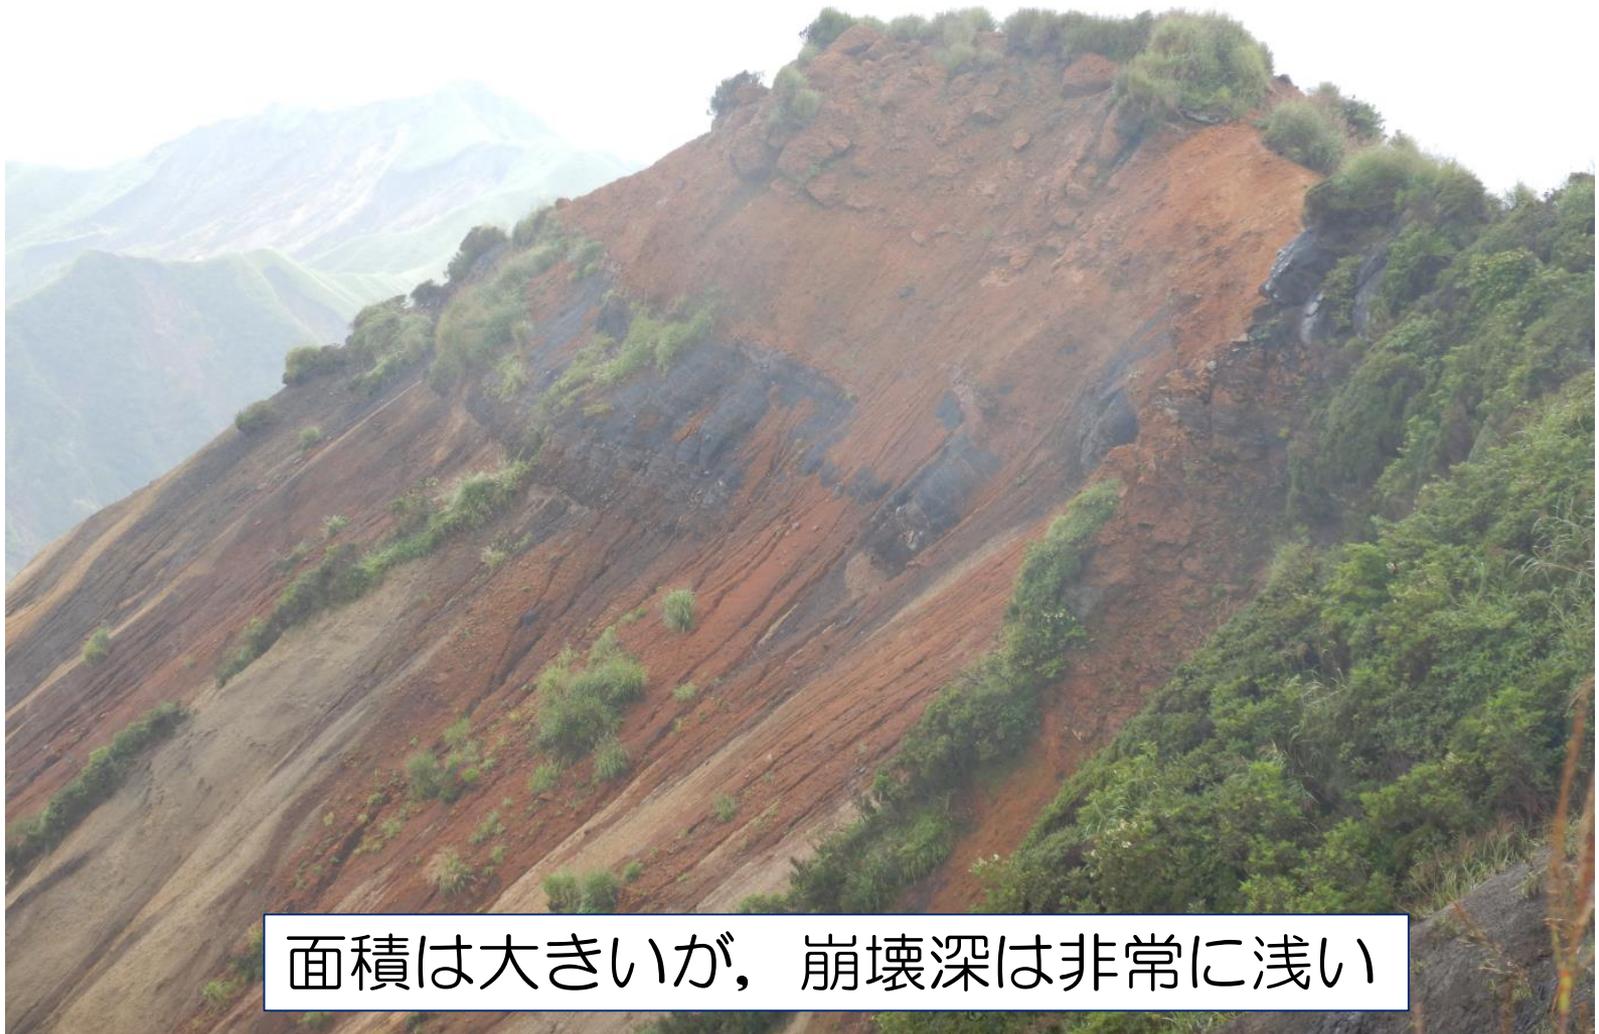
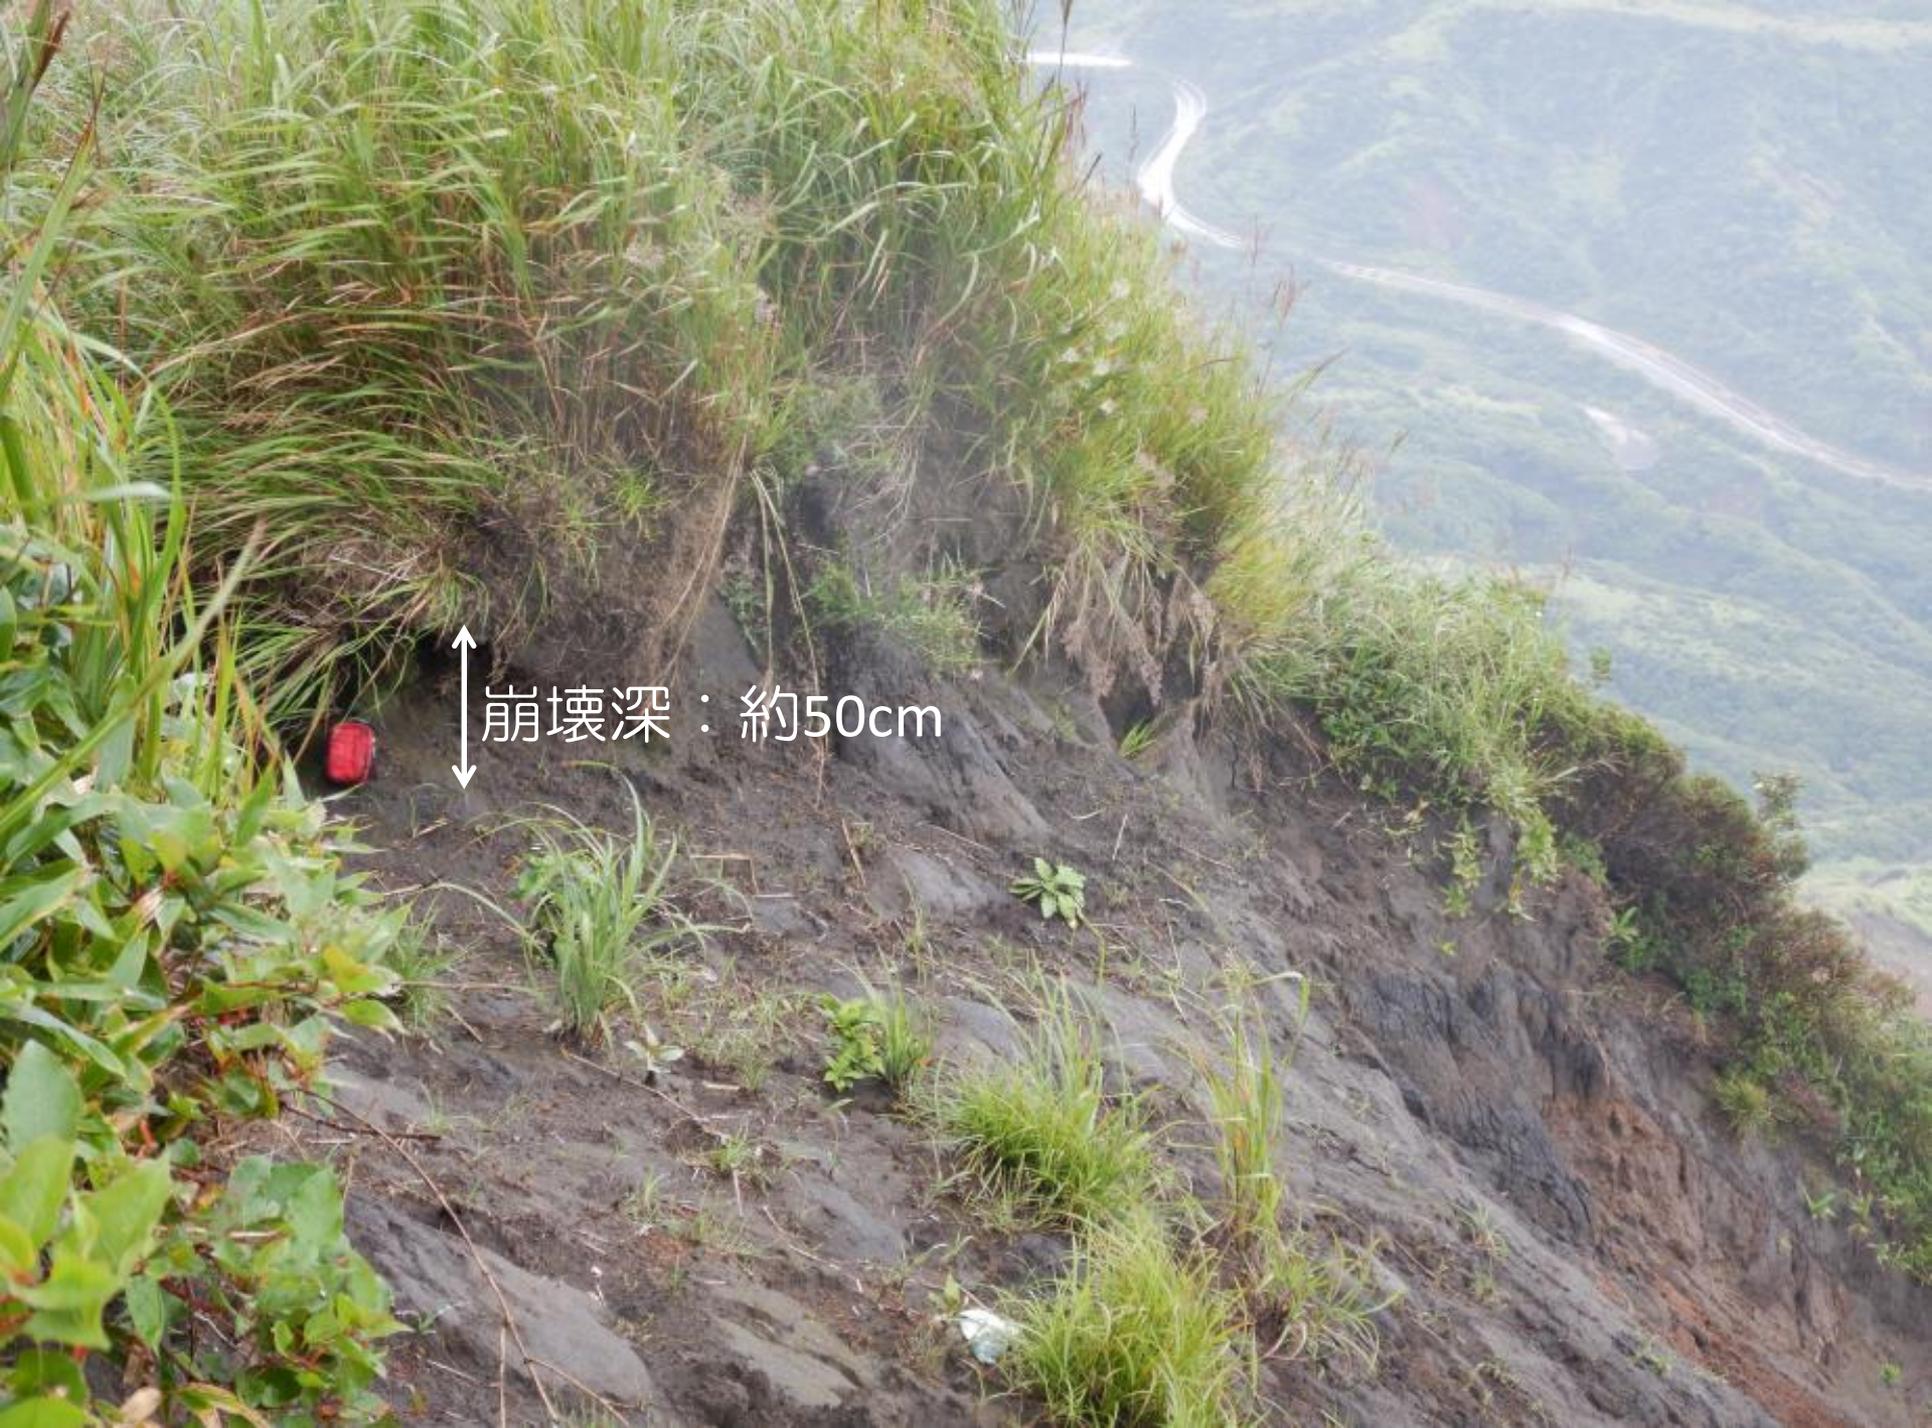
面積は大きいですが、崩壊深は非常に浅い

崩壊深：約50cm

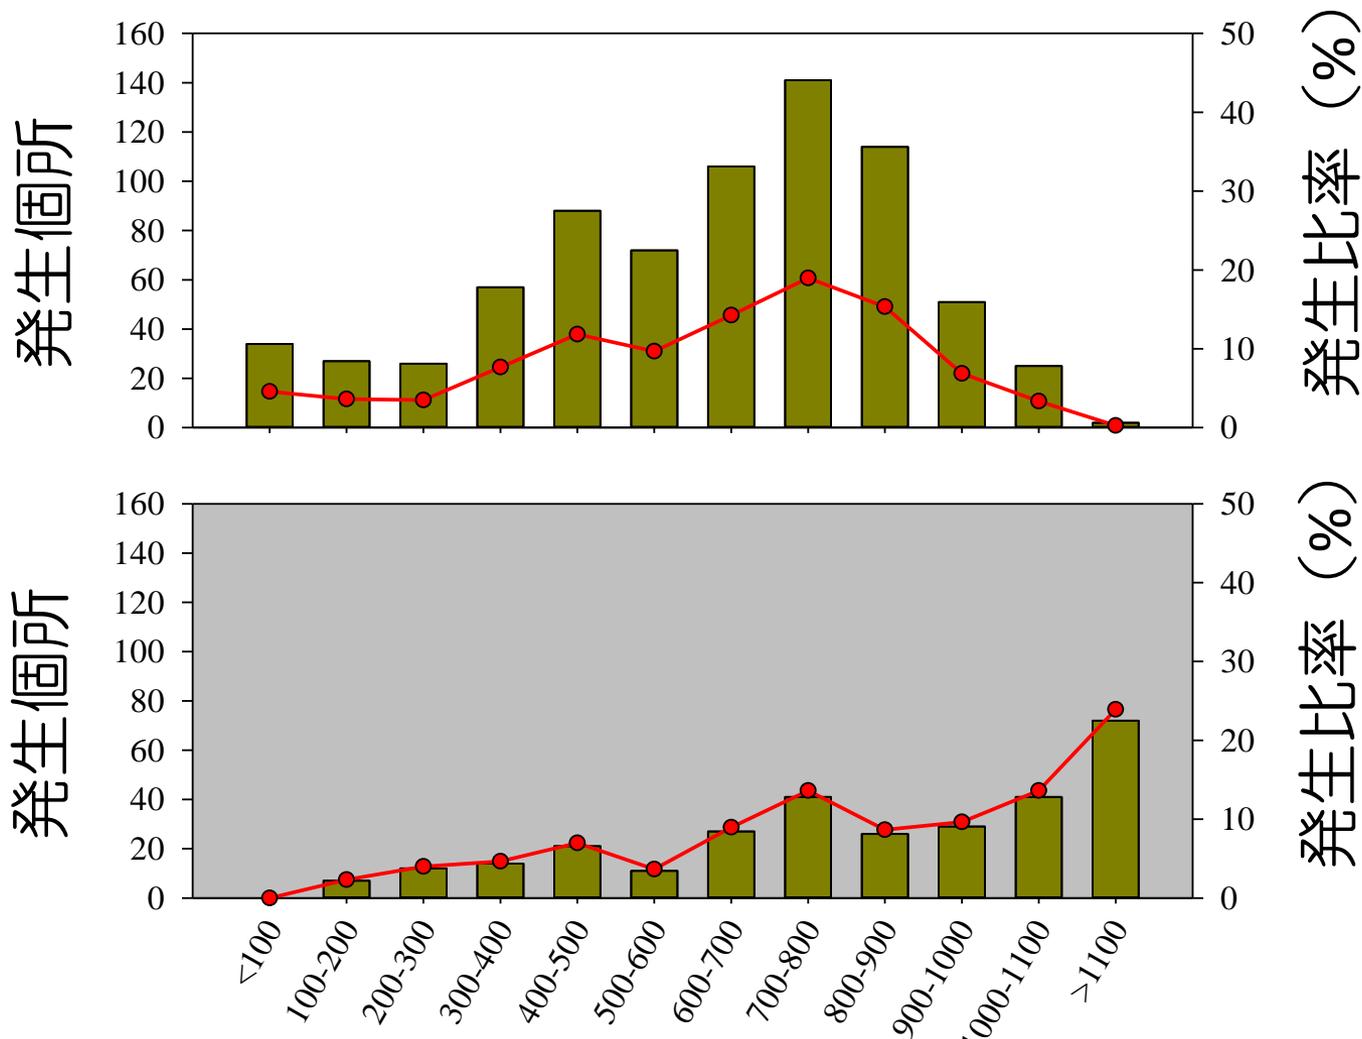
地震後降雨による土砂移動の特徴：標高

土砂移動現象が高標高に集中している

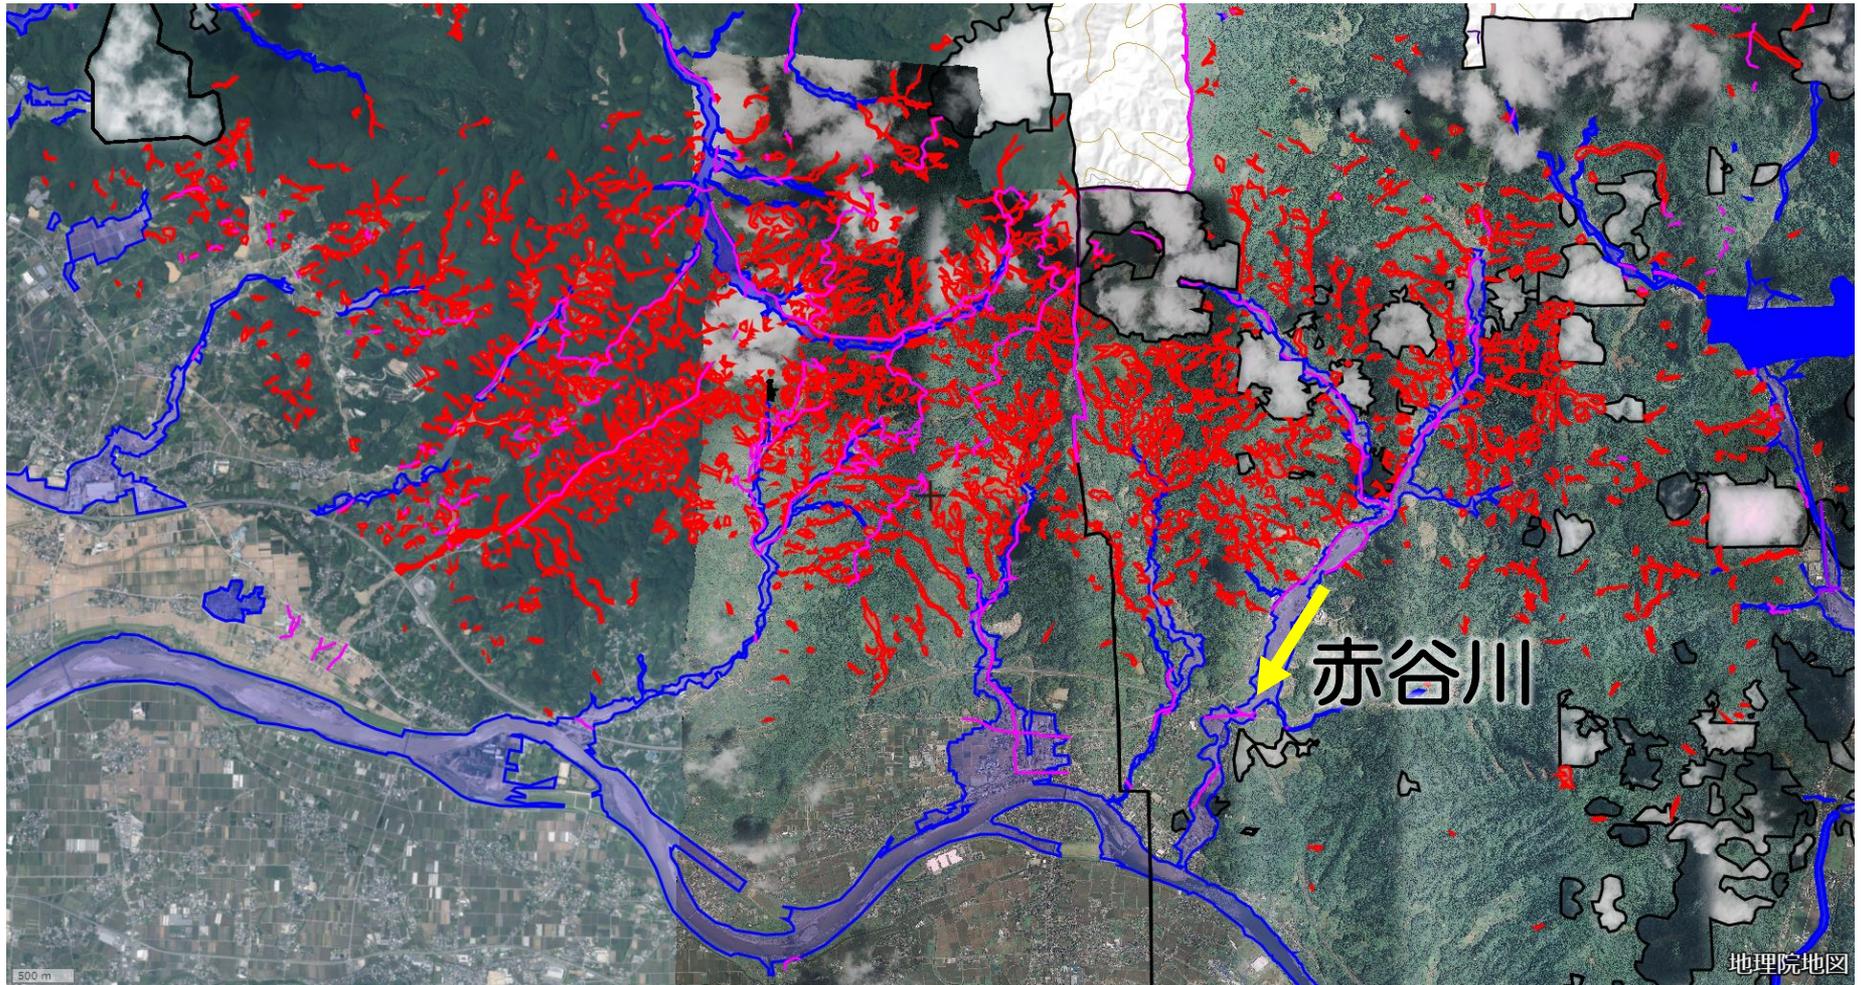
土砂移動現象発生個所

国土地理院，地理院地図：正射画像判読図（東峰地区・朝倉地区）

崩壊多発域と累積雨量>600mmの領域が概ね一致しているようである

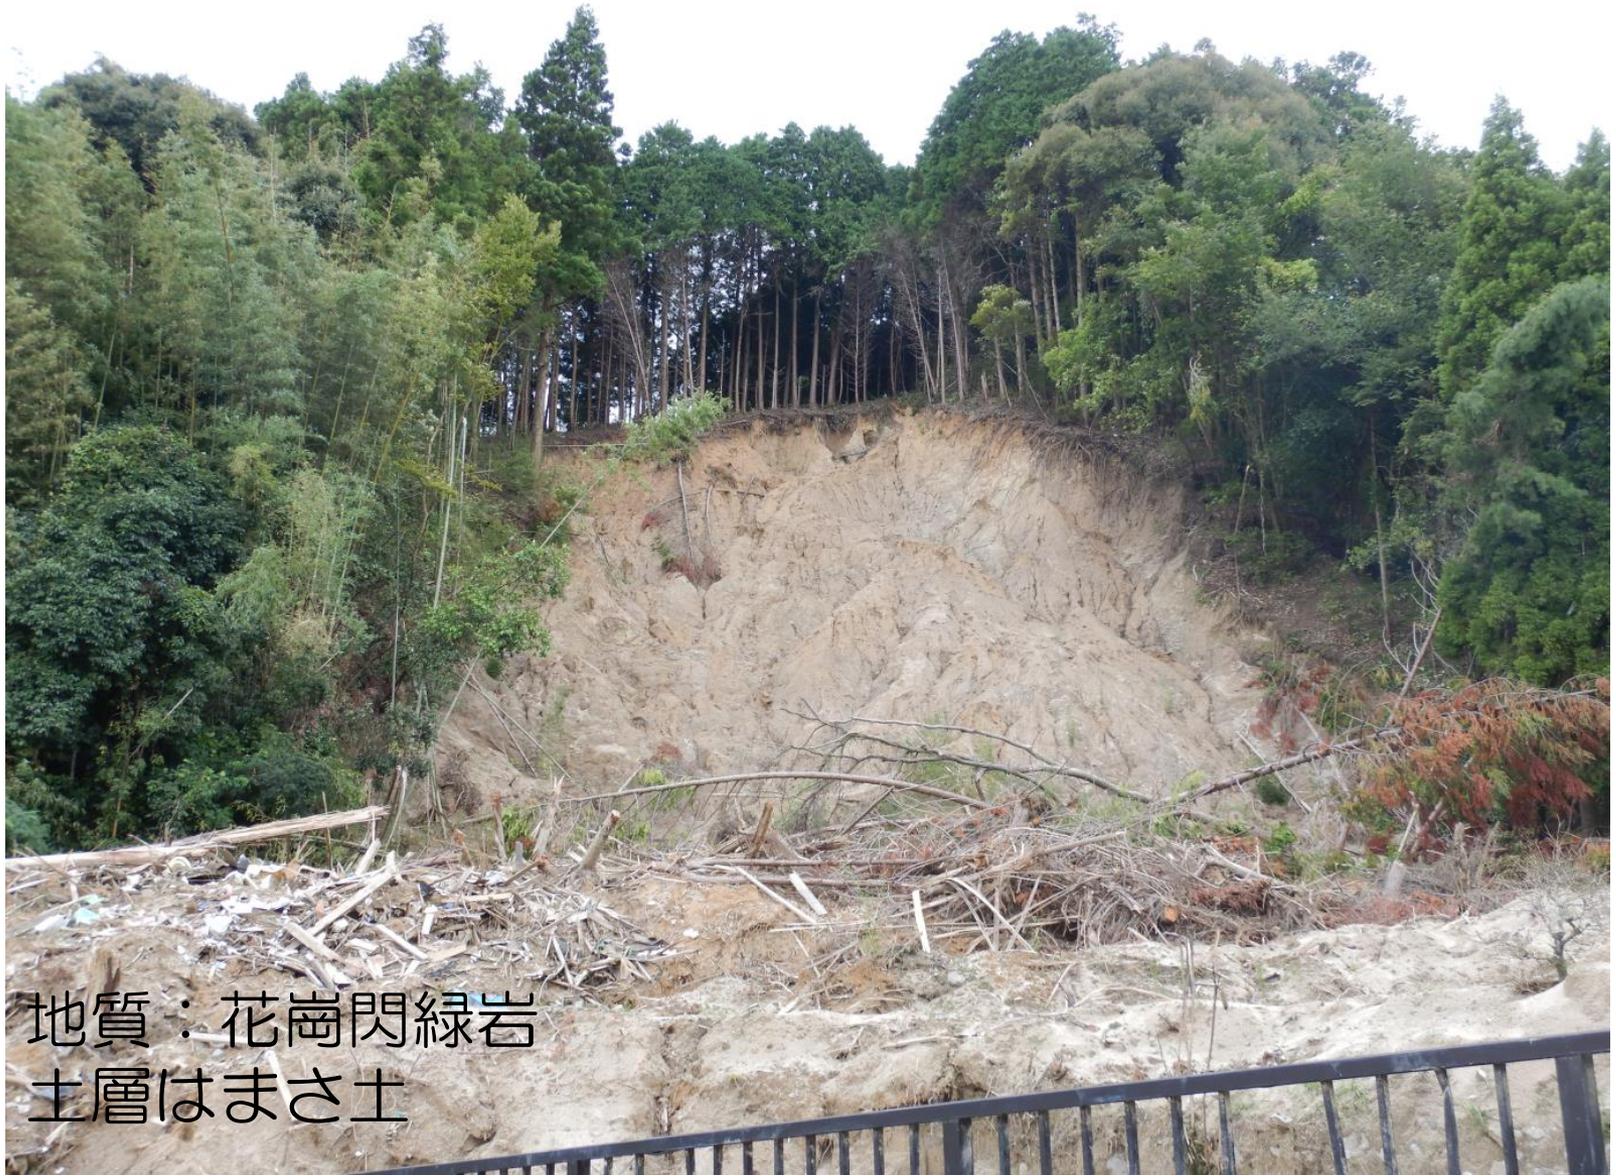
斜面崩壊

地質：花崗閃緑岩
土層はまさ土
