2017年 九州北部豪雨災害 調査報告書

2017年九州北部豪雨災害調査報告書

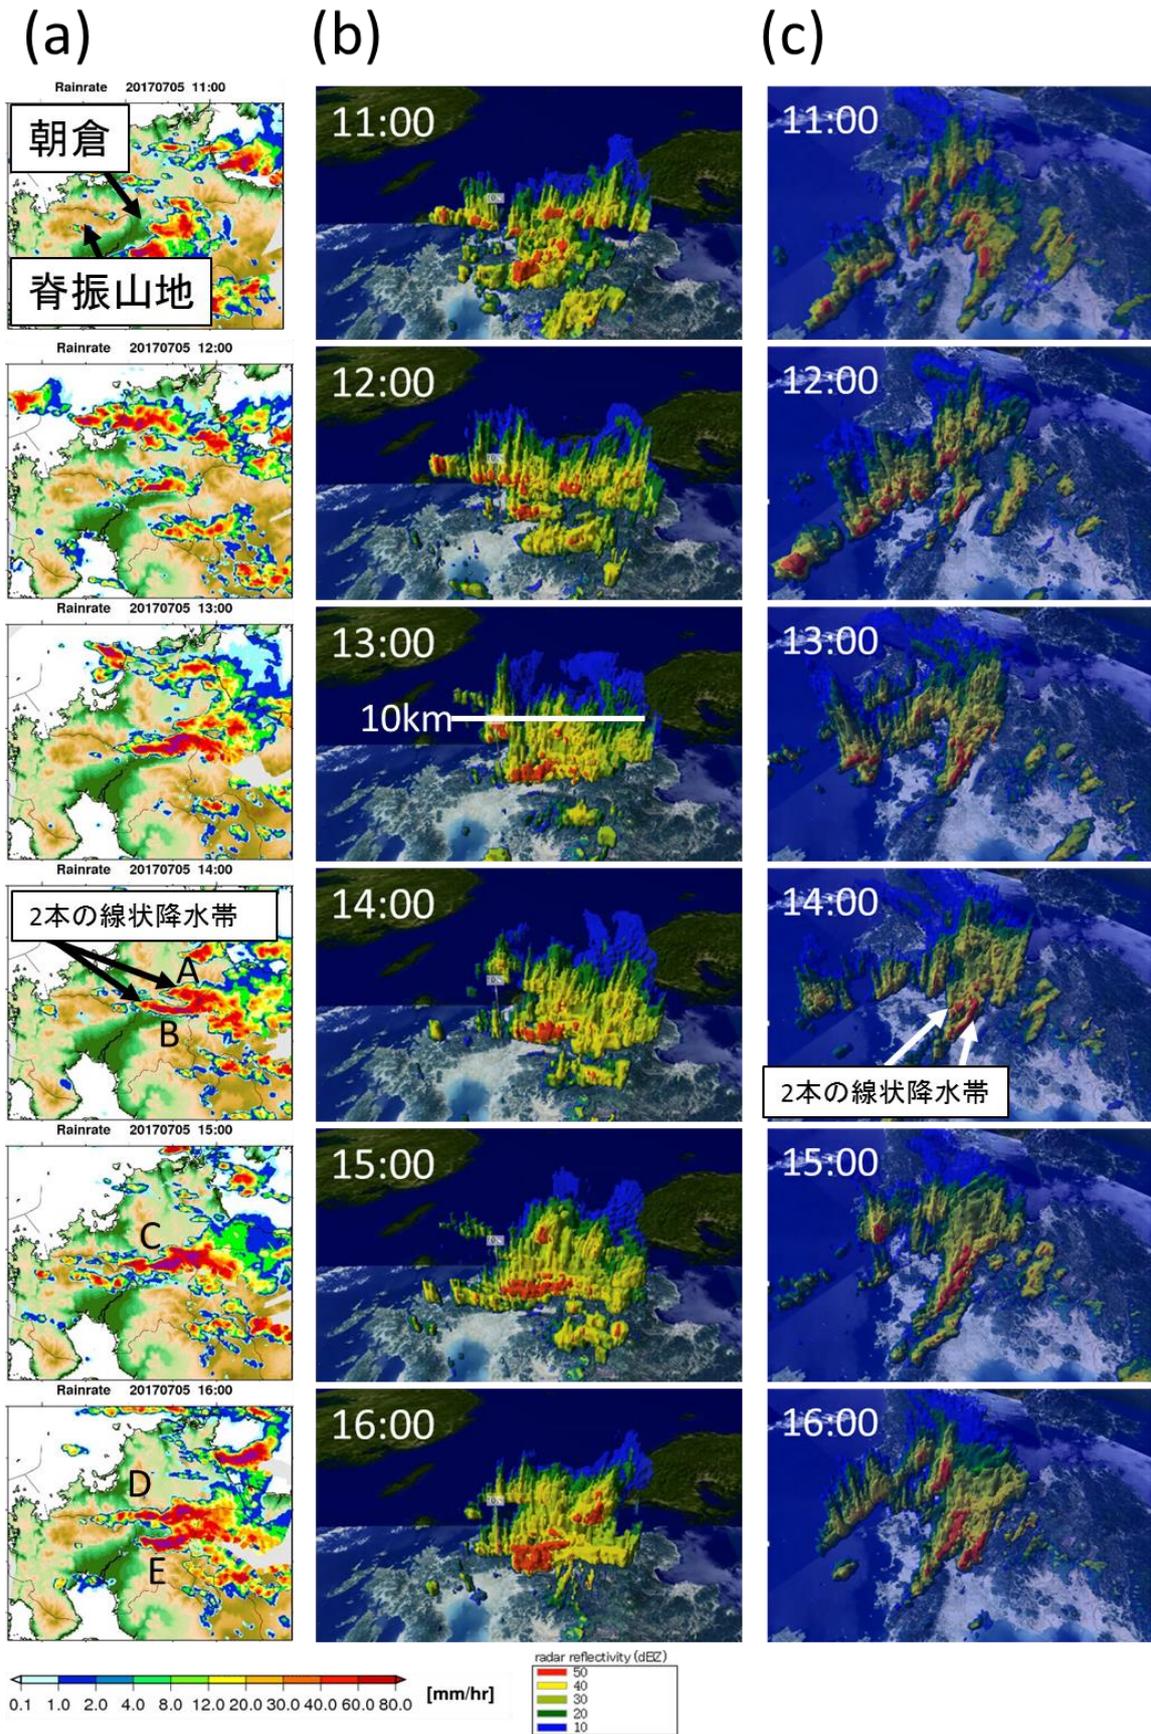
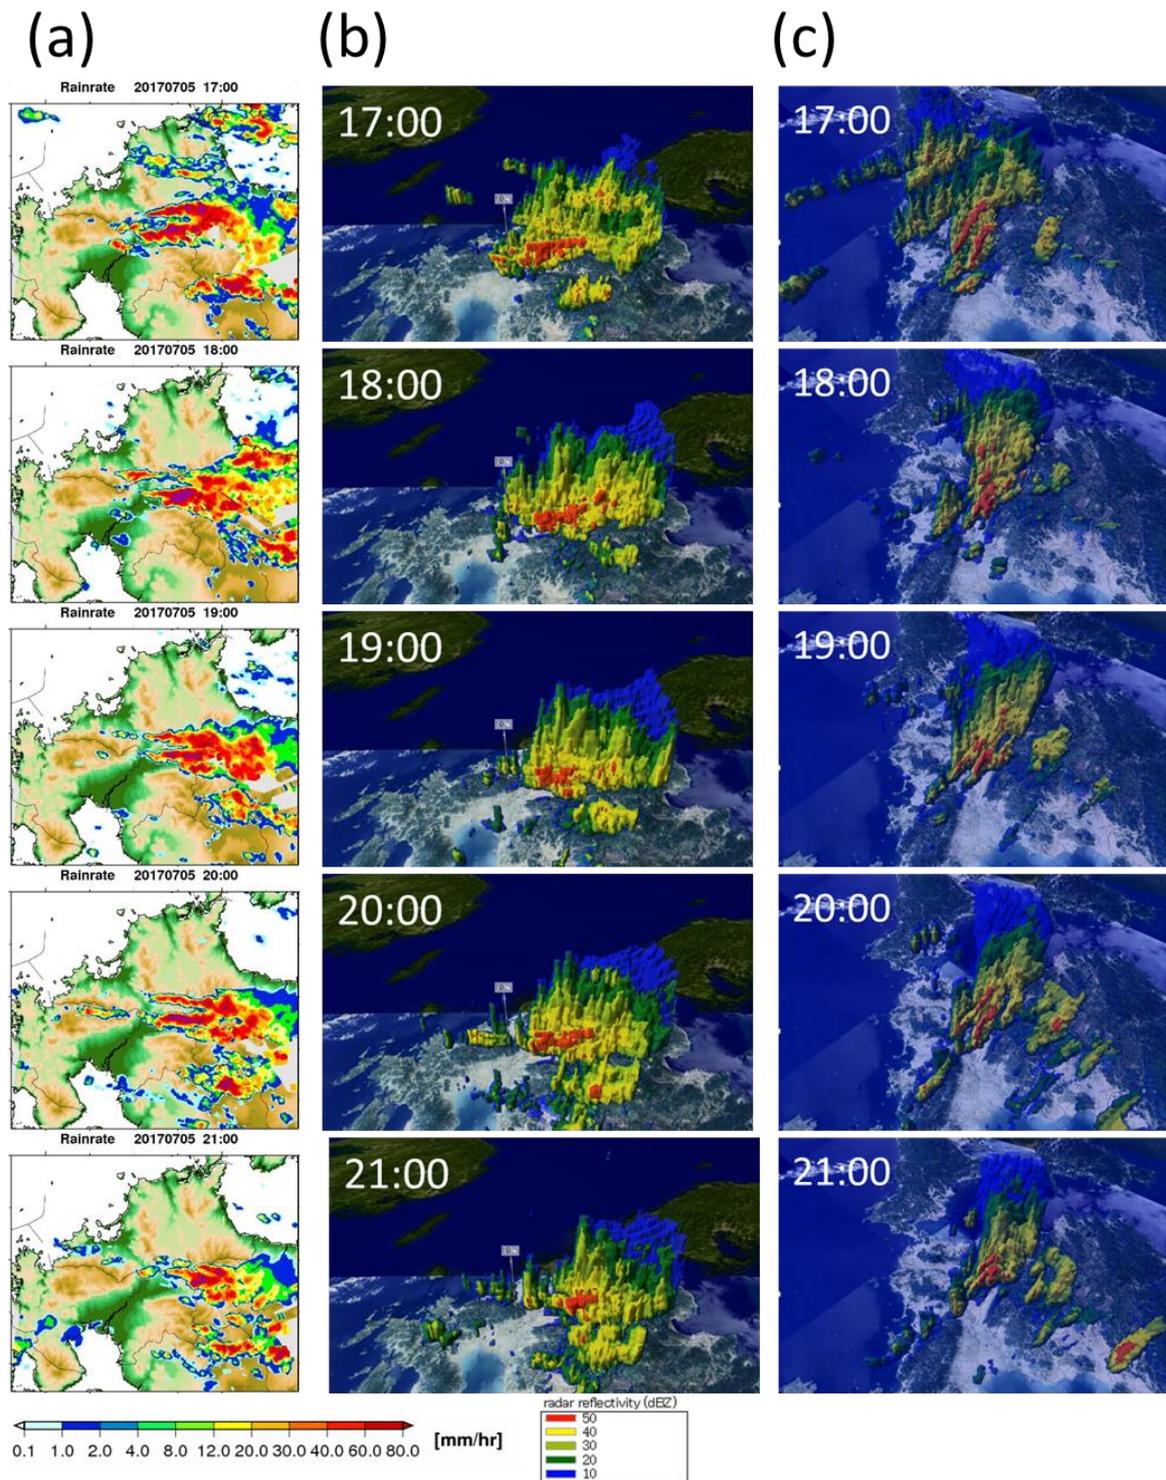
図-2-3 (前半) 11時～16時における XRAINによる (a)地上降水強度, (b)レーダー反射強度の3次元分布 (南側からの視点), (c)レーダー反射強度の3次元分布 (西側からの視点)

さて、図-2-3にXRRAIN観測から得られた2017年7月5日における地上降水強度と3次元レーダー反射強度を示す。12時頃から朝倉市において東西方向に延びる線状の強雨域が観測され始めて、図に示すように21時頃まで継続していた。線状降水帯とは、一般的に5~10個程度の積乱雲が線状に連なって発生しており、本事例においても同様の傾向が見られた。線状降水帯の先端部分は脊振山地の東側で見られ、末端部分は朝倉市や日田市まで連なっていた。一つ一つの線状降水帯の寿命はおよそ数時間程度であったが、次々と新たな線状降水帯が形成され、トータルで21時頃まで継続していたことがわかった。特に、14時~20時頃においては、2つの線状降水帯が南北に並んで形成されており、その両者の末端部分が共に朝倉市や日田市で合流していたこともあり、そのエリアで豪雨がもたらされたと考えられる。例えば、14時頃から線状降水帯が朝倉市周辺に2本存在しており、北に発生した線状降水帯Aが南下しながら南に存在していた線状降水帯Bと併合して、15時には一本の線状降水帯Cが形成された。その後、脊振山地の異なる地点から線状降水帯Dと線状降水帯Eが発生していたことがわかった。その線状降水帯が併合や分裂を繰り返しながらも常に朝倉地点に降雨域が停滞していたため、朝倉地点に長時間雨が降り続き甚大な被害が発生した。また、積乱雲の雲頂高度を調べると時には15km以上を記録しており、非常に対流活動が活発であったと考えられる。

図-2-3 (後半) 図-3の続き (17時~21時まで)

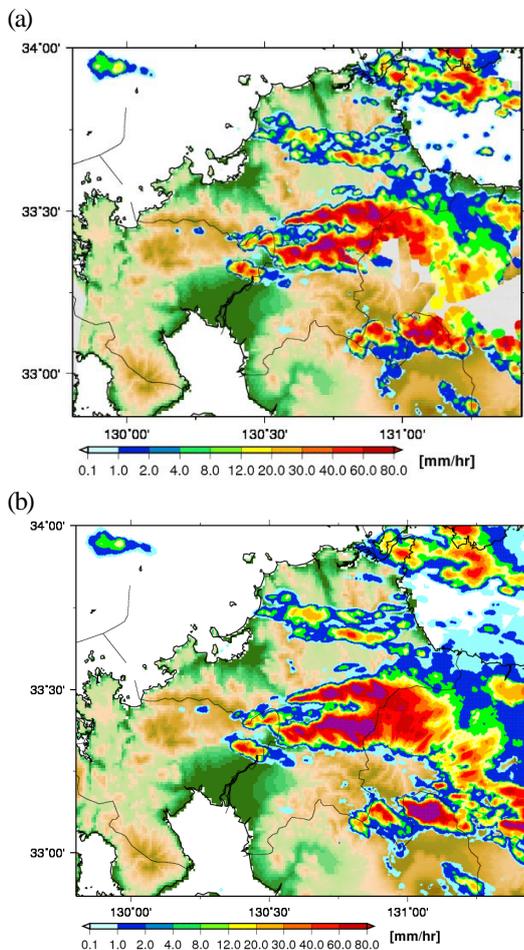
図-2-4 17:00における XRAIN と C-X 合成の降雨強度の比較。
(a) XRAIN, (b) C-X 合成。

国土交通省では XRAIN と Cバンドレーダーの合成雨量（以降、C-X合成雨量）というプロダクトを2017年より作成しており、XRAIN との比較を行う。図-2-4 に17時における XRAIN と C-X 合成雨量をそれぞれ示す。いずれも偏波情報を使っているためにほとんど強度に違いは無いように見えるものの、南側の線状降水帯でわずかに強度や降雨エリアが異なっていた。XRAIN の降雨強度算定手法は基本的には降雨による電波減衰によらない手法が用いられていることがメリットであるが、本事例においては、減衰量が極めて大きく完全に電波が消散してしまったエリアがあった（2本の線状降水帯の内、南側にある線状降水帯の東側領域）。このエリアにおいて XRAIN と C-X 合成雨量に差が見られていた。XRAIN では電波が消散しきって測れていないため、C-X 合成雨量の方が精度が高いと考えられる。

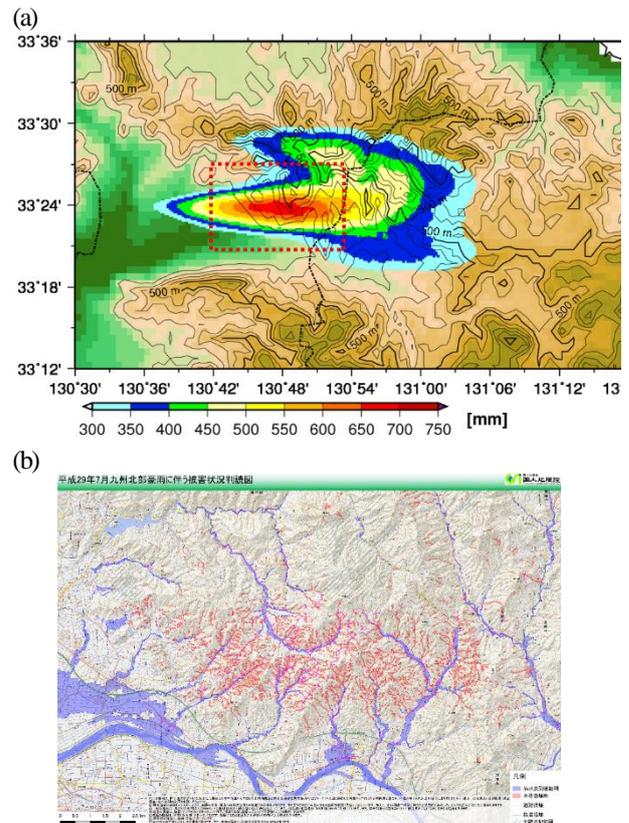
図-2-5 (a)7月5日4時～21時までのレーダー解析による積算雨量分布、(b)国土地理院発表の朝倉エリアにおける斜面崩壊エリア。(a)の赤色点線で囲った領域が(b)の領域と対応している。

- ・ 7月5日の12時～21時頃にかけて、複数の線状降水帯が発生していた。時折、2本の線状降水帯が南北に並んで形成されており、両者の末端部分が朝倉市・日田市で合流しており、豪雨をもたらした。
- ・ 国土交通省のレーダープロダクトである XRAIN と C-X合成雨量を比較した結果、電波が完全に消散してしまうほどの強雨があった本事例においては、C-X合成雨量が高い精度であったと考えられる。
- ・ 7月5日の4時～21時の積算雨量は700mmを超えたエリアがあり、梅雨の集中豪雨としては極めて特異な事例であった。
- ・ 朝倉市の土砂崩壊エリアは積算雨量650mm以上のエリアとよく対応していた。

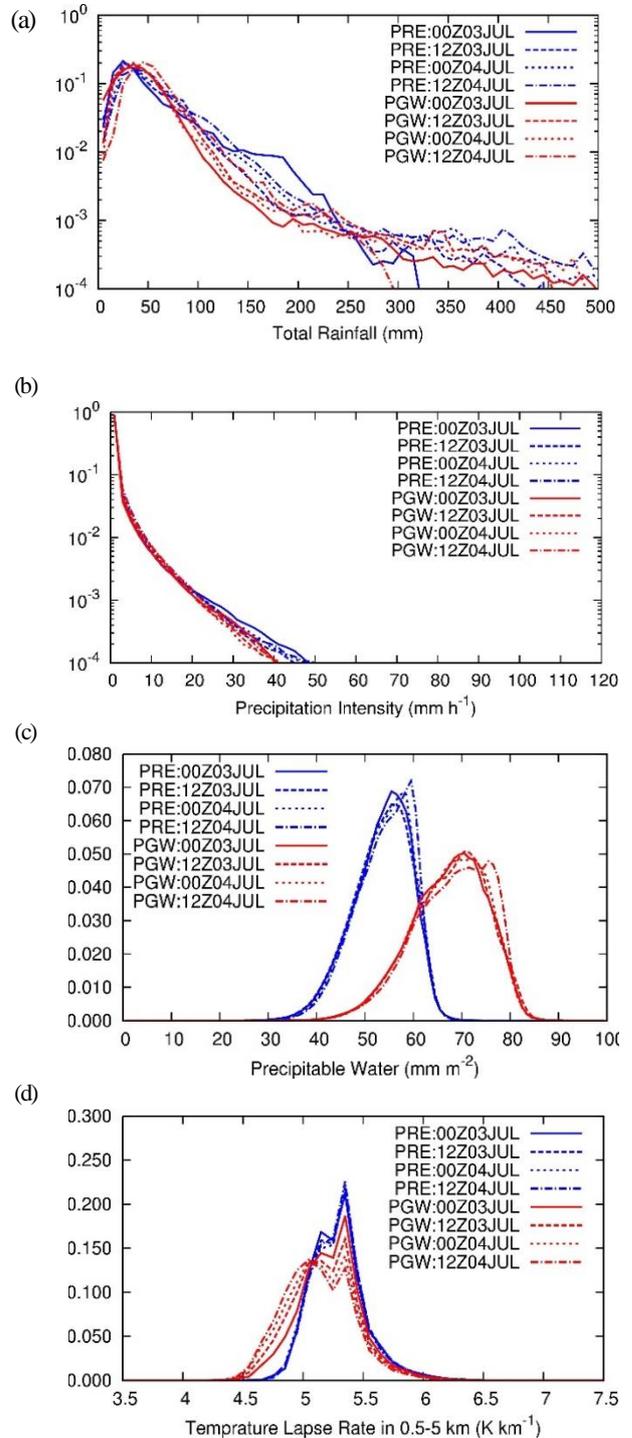
図-5-3 Domain 3での (a) 積算雨量および (b) 時間雨量の頻度分布。図中凡例の PRE は再現実験、PGW は擬似温暖化実験を、時刻は異なる計算開始時刻の数値実験の場合を意味する。また、Domain 3での (c) 可降水量および (d) 対流圏の気温減率も示す。

再現実験と擬似温暖化実験との中の積算雨量および時間雨量強度の違いを見るため、Domain 3 全格子点での7月4日18 UTCから7日00 UTCの間の時系列データから、積算雨量および時間雨量の頻度を求めた。その頻度分布を図-5-3 に示す。

積算雨量については、計算開始時刻に対する違いはあるものの、おおよそ擬似温暖化実験の場合に積算雨量が多い場合の頻度が増大していることが分かる。一方、時間雨量については、擬似温暖化実験の場合に強い降水強度の頻度が減少している。これまでの理解では、強い降水強度の頻度は温暖化条件で増加するとわれてきたため、それと反対の結果を図-5-3は示している。Domain 3での可降水量を見ると温暖化条件で増加しているものの、対流圏の気温減率は温暖化条件で小さくなっている（すなわち大気が安定化している）ことが分かる。可降水量の増加は降水量の増大に繋がるものの、気温減率の低下は対流活動を抑制する作用がある。この相反する効果のいずれが勝るかによって降水の強弱が決まると考えられるため、今回の結果からは気温減率の安定化効果が温暖化条件で現れたと言える。

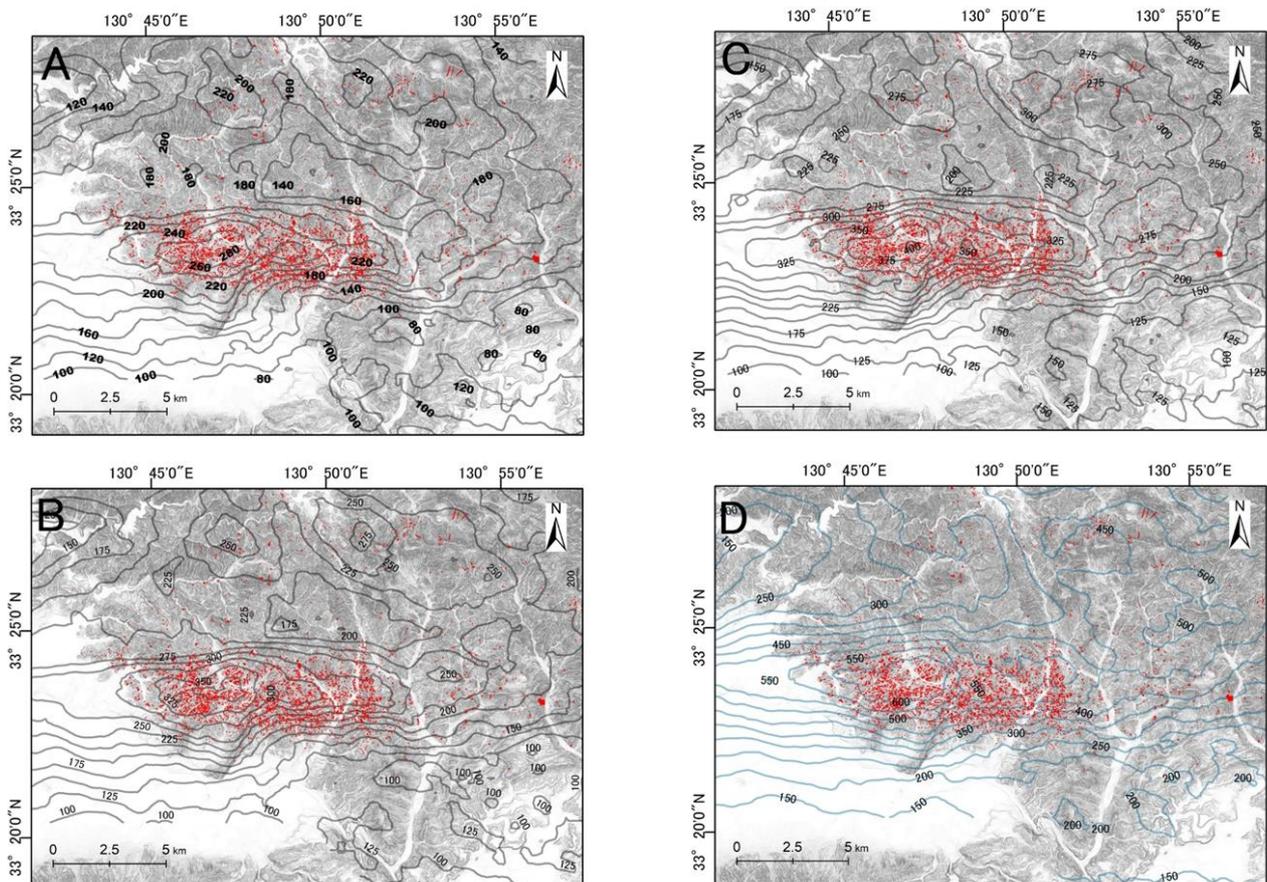
図2-1 XRRAINによる7月5日の降雨量分布。A:3時間最大雨量。B:4時間最大雨量。C: 5時間最大雨量。D:7月5日の合計雨量。いずれの降雨量分布も同様のパターンを示す。

計算し、崩壊の分布と重ね合わせて図示した(図 2-1).
 これによれば、降雨パターンはいずれも同様に、崩壊の
 密集地域で多量の降雨があったことを示していた。その
 ため、どの降雨が崩壊の発生に最も強く影響したのかは
 定かではない。一方で、2014 年広島豪雨災害の時には 3
 時間降雨量が崩壊の発生と密接に関係していたことがわ
 かっている(松四他, 2015) 4). 図-2-1A は 3 時間最大降
 雨量の分布であるが、これによれば、3 時間降雨量が
 200 mm以上の領域に崩壊が多数発生したことがわかる。
 崩壊密集地域は、南北の幅 4 km、東西の長さ 12km の範
 囲であった。

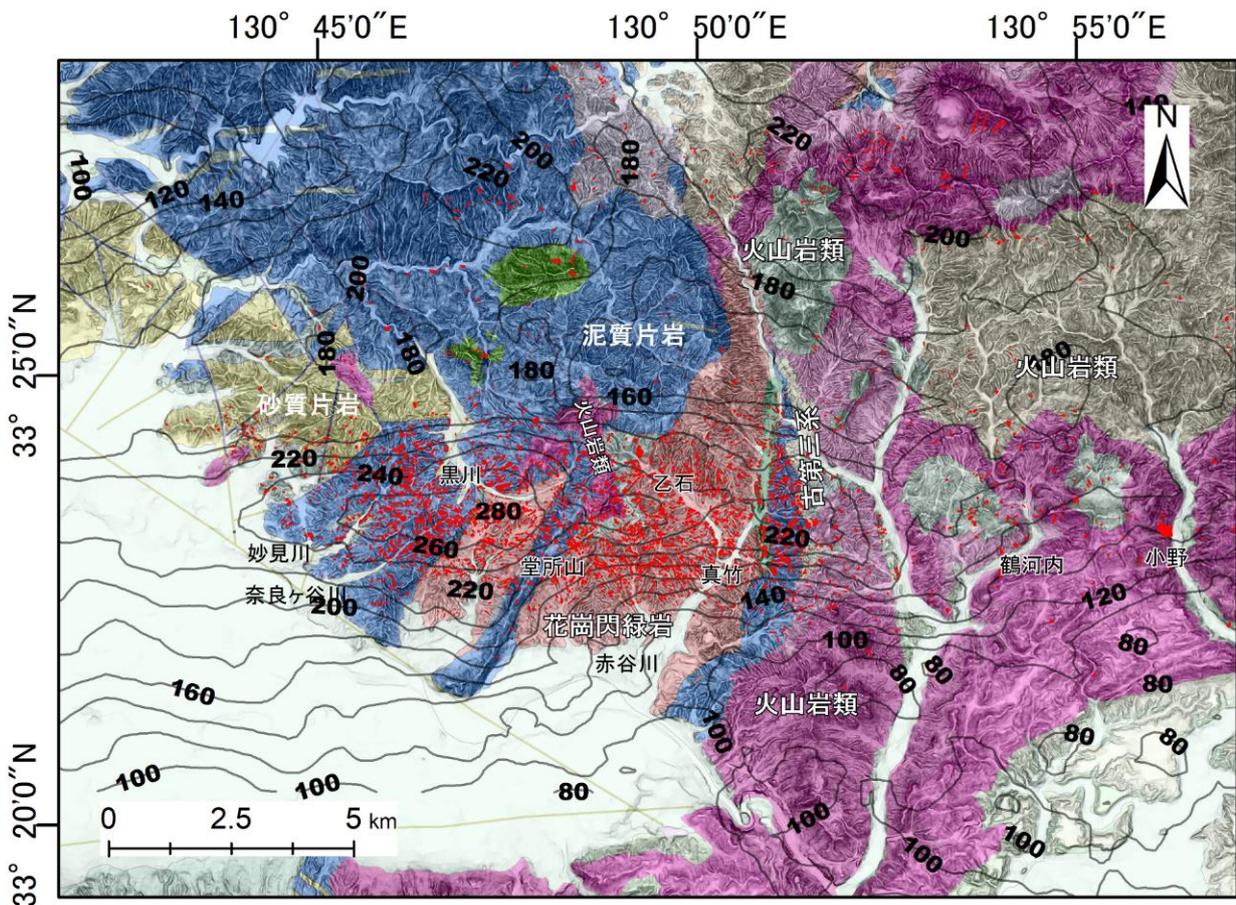
図-2-2 地質と崩壊分布との関係。雨量は7月5日の3時間最大雨量。地質は、縮尺7万5千分の1地質図幅「豆田」をもとにしてコンパイルした。地質境界は筆者らの調査によって多少改変してある。

図の東部は火山岩類が分布し、崩壊の密度は相対的に小
 さいが、雨量も西部に比べて少ない。なお、泥質片岩と
 花崗閃緑岩との境界は基本的には貫入関係で、前者は後
 者の接触変成作用を受けている。ただし、赤谷川の東側
 では、両者は断層で接し、赤谷川北方の葛生では、幅
 50m のカタクレイサイト帯が認められた。また、赤谷川
 の真竹東方でもガウジを伴う破碎帯が確認された。

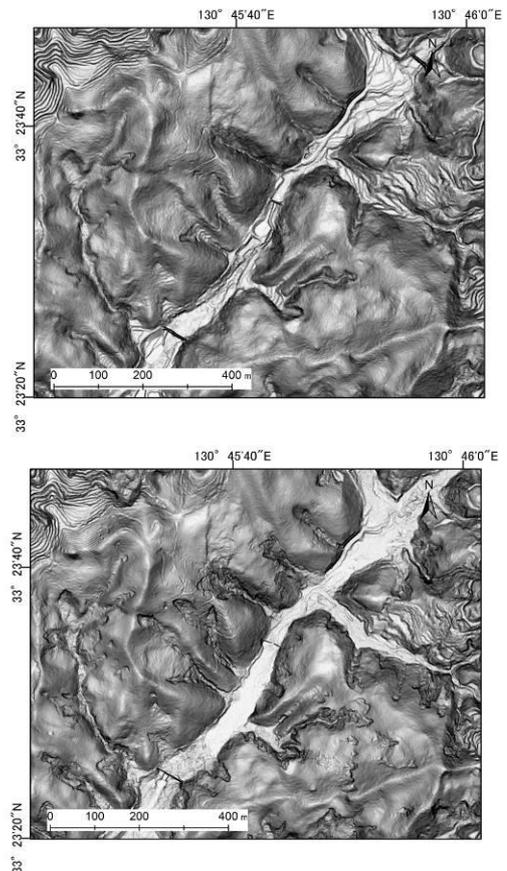
図-2-6 泥質片岩分布域の崩壊発生前後の傾斜図。妙見谷川流域。上：崩壊発生前。下：崩壊発生後。

ンフェルス化している。ホルンフェルス化していない地域、例えば妙見谷川や奈良ヶ谷川沿いでは、広く重力斜面変形が生じていること、そして2017年7月の豪雨では、重力変形した斜面の縁が崩壊したことが読み取れる(図-2-6)。実際、野外調査では、重力斜面変形によって破碎した泥質片岩が一般的に認められた(図-2-7)。

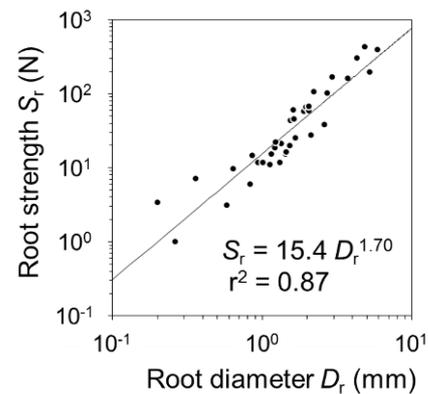
図3-3 樹木根の直径とその引張破断強度の関係

このピットにおいて、樹木根系の深度方向の分布とそれによる土層の粘着力増強について定量化を試みた。まずピット壁面における樹木根系の露出位置と根直径を調べ、ついで異なる直径の根について、引張破断強度を測定した。樹木根の数密度は表層で最も多く、深度方向に素早く減衰して、サブロライトではほとんどみられなくなる。根直径と引張破断強度との間には、図3-3に示すようにべき関数で回帰される関係がみられた。これは先行研究で示されているものと調和的である。根直径の出

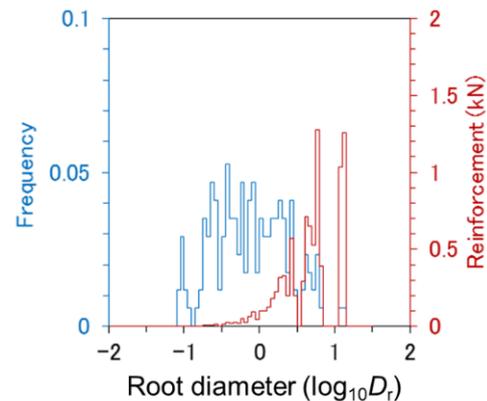
図3-4 樹木根直径の出現頻度と土層補強効果

現頻度および直径階層ごとの土層補強効果を図4に示す。この図から、直径10⁰ mm以上の樹木根による効果が卓越していることがわかる。直径が10⁰ mm以下の細根は、その数は多いものの、土層の補強における効果はごく限定的であることになる。現場における根系の分布調査では、細根全てを把握することは難しいが、そのことが樹木根系による土層補強効果推定の精度に及ぼす影響は小さいものと推定される。図3-2Cに示された根系の深度分布および図3に示された回帰式から、樹木根系によって発揮される土層の粘着力増分を計算した(図3-2D)。この図から、樹木根系による粘着力増分は深度方向に指数関数的に減少することが明らかになった。表層崩壊のすべり面形成においては、無機的な地盤構成物の硬度(図3-2B)と有機的な構成物による補強効果(図3-2D)の両方が影響しているものと推察される。

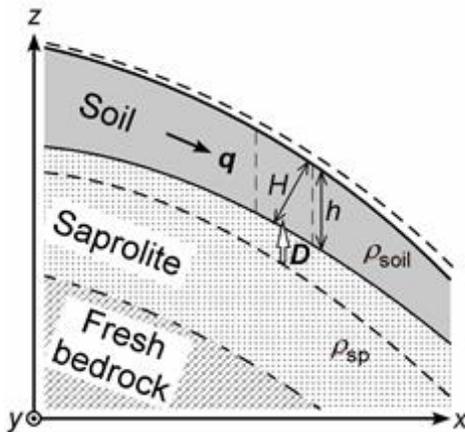
図-3-5 斜面尾根部における模式的地下構造と土層の物質収支

いま、図-3-5のような、地形曲率が正 ($-\nabla^2 z > 0$) の領域すなわち凸型尾根斜面を考えると、土粒子の輸送による収支が土層の形成速度と等しいか、少ない場合にのみ土層が存在することになる。温暖湿潤帯の山地では尾根においても、一部の露岩域(トアなど)を除き、薄い土層に覆われていることがほとんどである。すなわち、土層に覆われた尾根は、土粒子の輸送と土層の形成がバランスした場であると捉えることができる。逆に言えば、土層の生成と削剥がもし釣り合っていないければ、現在のように「薄い土層に覆われた」状態が観測されないはずで

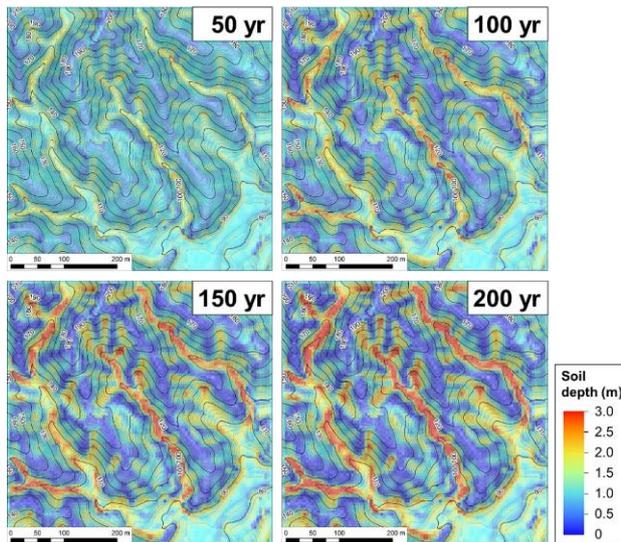
図3-7土層発達シミュレーション結果

図7に計算結果を示す。土層の厚みは、経時的に斜面尾根部で0.5 m以下程度の定常状態となる一方、谷頭凹地では時間とともに増大し、200年程度を経過させた時点で、実際の表層崩壊および土石流流下による削剥深相当の値となった。この土層厚の空間分布は、今後、より詳細な多地点でのピット掘削調査などによって検証する必要があるが、ここではこの200年経過時点での計算結果を用いて、斜面の安定性の評価に用いることとした。

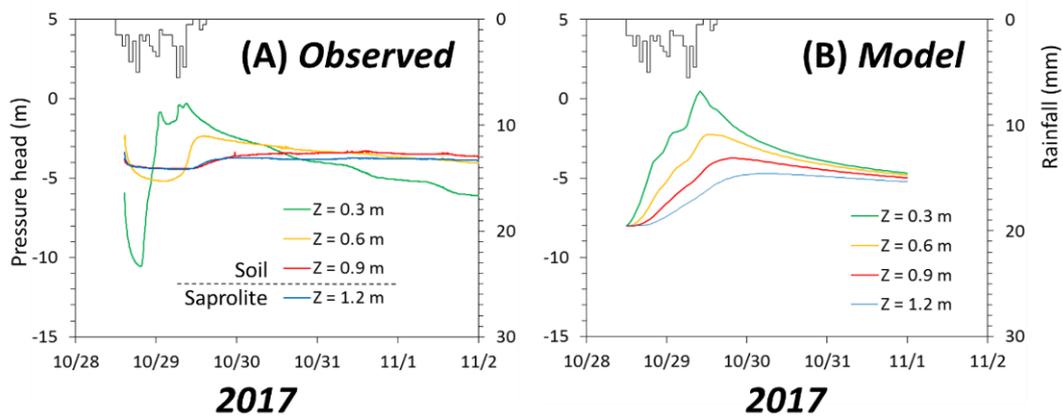
図3-8 土層中の間隙水圧の観測結果と圧力拡散モデルによるシミュレーション結果

いられる飽和不飽和浸透流解析に比べると、仮定が多く、例えば、図3-8Aに示された観測結果のピークや応答の経時的序列を再現しようとする、図3-8Bのような波形になる。水文現象として不飽和状態での濡れ前線の降下が卓越する降水イベントの初期では、再現性が低い。この部分では明らかに、モデルの前提が成立しておらず、現象を説明するには不適となる。土層が飽和状態に近ければ、このモデリングで圧力水頭の変動が高い再現性で計算できることはわかっているの、不飽和帯における浸透の簡便なモデル化とカップリングが重要であるといえる。現在広く使用されている汎用的な地理情報システムは2次元的なものであり、その上で駆動するモデルは解析的に解けるものが望ましい。今後、多くの観測データへのモデルフィッティングや土層コアなどの供試体に対する実験的なアプローチでの測定により、パラメータを決定してゆく方針である。

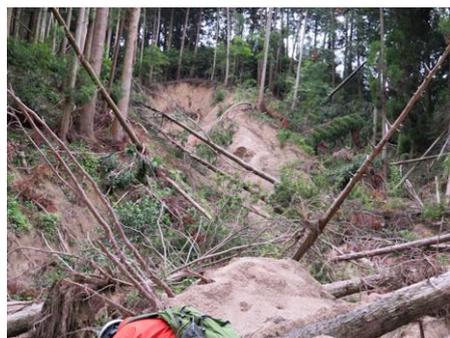
図4-1 赤谷川流域 乙石川の近傍に多数見られる小規模崩壊のひとつ

2017年8月3-4日と9月15-17日に被災地において、主に斜面崩壊発生現場の現地調査を行った。その中で、福岡県側では赤谷川流域の小崩壊群を、大分県側では花月川流域小野地区の大規模崩壊を重点的に調査した。赤谷川流域では、支流の一つである乙石川の近傍の崩壊跡地（図4-1）において、崩壊地近縁部の代表的な土層を100 cm³の円筒サンプラーを用いて採取した。採取深度は0, 17, 38, 100 cmの4深度である。この崩壊地は地質図上では花崗閃緑岩に分類される領域に位置している。また、同じ赤谷川流域の支流である小河内川の小崩壊跡地においても同様に崩壊地近縁部の代表的な土層を採取した。採取深度は0, 30 cmの2深度である。この崩壊地は地質図上では泥質片岩に分類される領域に位置している。一方、花月川流域小野地区の大規模崩壊地（図4-2）においても、崩壊地近縁部の代表的な土層を100 cm³の円筒サンプラーを用いて採取した。採取深度は0.0, 1.8, 3.0 mの3深度である。この崩壊地は地質図上では火山岩類に分類される領域に位置している。斜面崩壊跡地において土層を採取している様子を図4-3に示す。

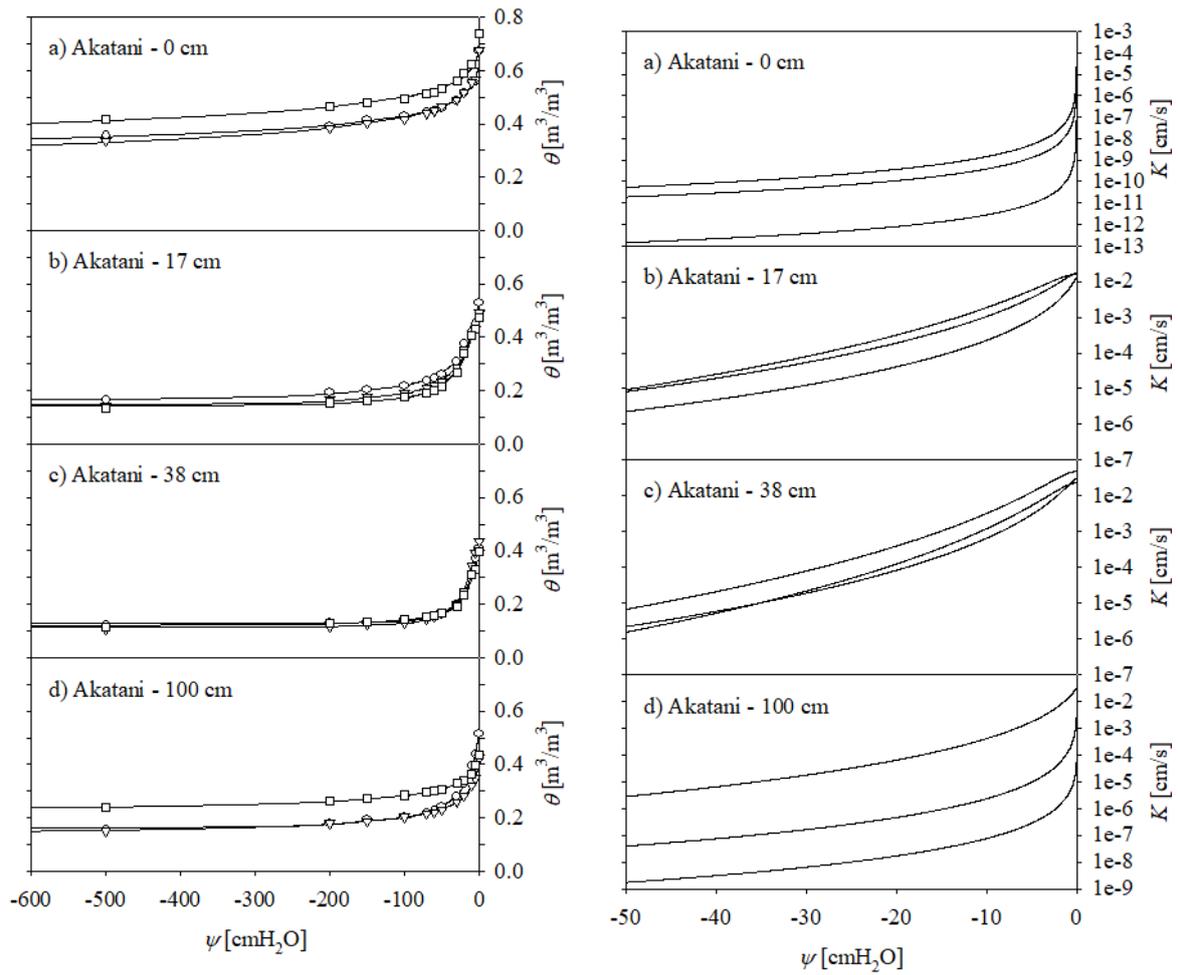
図-4-4 赤谷川流域崩壊跡地1で採取した土層の水理特性試験の結果
(左図：水理特性曲線，右図：透水係数)

計測された土壌水分特性曲線と透水係数を対数正規分布モデルでフィッティングした曲線とともに図4-4, 5, 6に示す。赤谷川流域崩壊跡地（花崗閃緑岩, 図4-4）の土層は、表層部分に飽和透水係数が大きく、難透水性の部分があるが、その下は透水性が高く、花崗岩マサ土に近い水理特性を持つ比較的均質な土層で占められている。深度 1m になると、基岩部に近づくためか、空間的にばらつきはあるものの透水性の低い性質を表し始めている。赤谷川流域のもう一箇所の崩壊跡地（泥質片岩, 図4-5）の土層は、表層（0 cm）から基岩層に至る全層で透水係数の高い比較的均質な水理特性を表している。

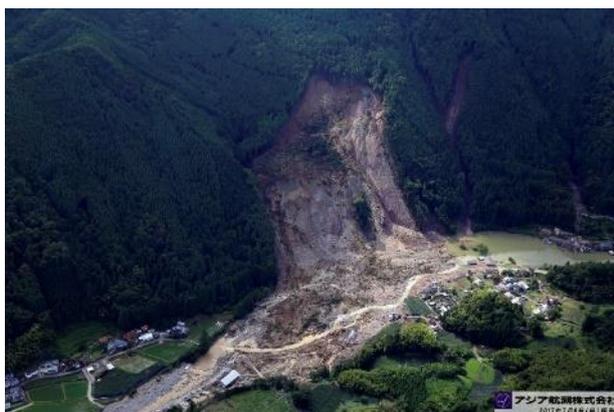
図-5-1 小野地区地すべり地全景(アジア航測(株)2017年7月9日撮影)

2017年7月6日午前10時ごろに大分県日田市小野地区において大規模地すべりが発生し、地すべり土塊が小野川を堰き止め、天然ダムを形成したうえで、斜面对岸の集落までも押し寄せた(図-5-1)。この地すべりの発生・運動機構を解明するために、現地調査および室内土質実験を実施した。また、これらの結果に基づいて、源頭部の不安定土塊および天然ダムの決壊などによる二次災害の危険度評価をも行った。

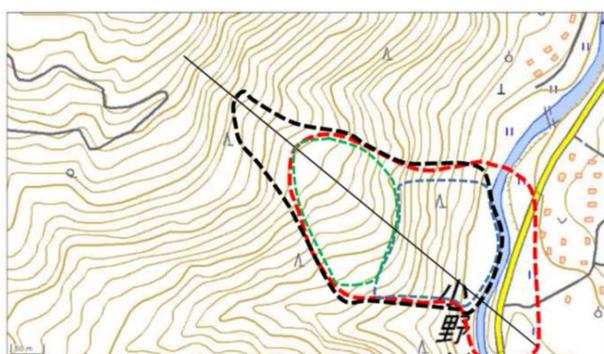
図-5-2 崩壊地の地形図。赤破線は今回の崩壊ブロック、緑・青破線は今回の崩壊の上部・下部ブロック、黒破線は地形図で判読された地すべりブロックを表す。黒線は図-5-6における断面線。

図-5-2に当地区の地理院地図を掲載する。地形判読や空中写真判読から黒破線で囲んだ地すべりブロックが同定された。今回の崩壊域はこのブロックとほぼ一致し

地すべりは、おおむね標高 170-200 m の等高線を境として、上部(図-5-2 緑破線)と下部(図-5-2 青破線)の2つのブロックに大きく分かれる。下部ブロック内の滑落崖付近においては、上側に白色の安山岩溶岩、下側に赤色化した凝灰角礫岩が明瞭に分かれて存在していた。上部ブロックに崩壊土(の一部)は、斜面中腹の遷緩線より下側に大量に留まっていた(図-5-1)。崩壊域内ではすべり面が露出していた(図-5-3)。これらの様子から安山岩溶岩と凝灰角礫岩の境界ですべてていることが推察された。露出したすべり面を観察したところ、凝灰角礫岩の上部は風化が進行し粘土化し、粘土化した土層内には過去の斜面変動により生じた擦痕が明瞭に見られる(図-5-4)。また、図-5-4に示す擦痕方向と斜面の最大斜面方向から、古い地すべりが、斜面の最大傾斜方向に斜交する方向へ移動していたことが認められる。

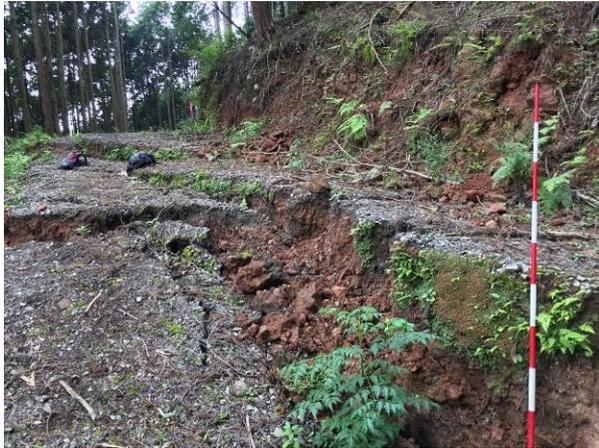
図-5-5 崩壊域上方の段差亀裂

裂が見られた。大きいものでは 130cm もの段差が生じており（図-5-5）、非常に不安定な状態となっていることがわかった。このような変状から推定される不安定領域の大きさは、幅 50 m 程度、長さ 100 m、比高 80 m 程度であった。

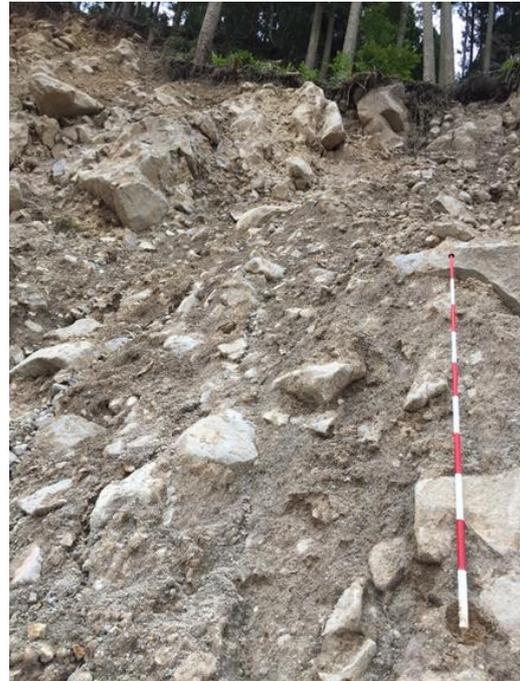
図-5-7 地すべり源頭部から土試料の採取場所

地すべり移動土塊の殆どは、安山岩溶岩土層からのものであるため、地すべり移動機構の解明および移動土塊により形成された天然ダムの安定性評価を実施するために、地すべり源頭部のすべり面附近における安山岩土層内部（図-5-7）から土試料を採集し、そのせん断挙動を調べた。

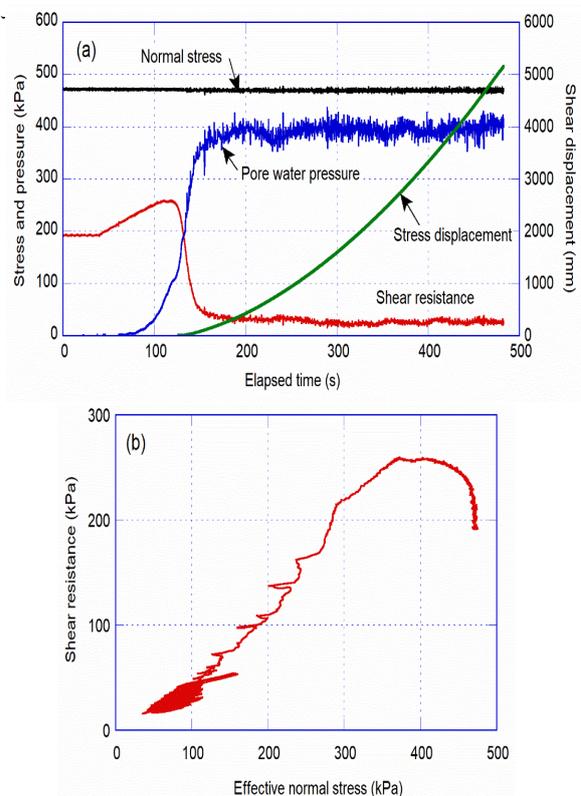
図-5-8 安山岩土層から採取した試料に対する飽和非排水実験結果。(a)垂直応力、せん断抵抗、過剰間隙水圧、およびせん断変位の時系列データ、(b)有効応力経路

図-5-8 に試料に対する飽和非排水せん断実験の時系列データおよび有効応力経路を示す。この図より応力経路は、せん断応力の上昇に伴って過剰間隙水圧が発生したが、せん断破壊が発生した後に、せん断変位の増加に伴って過剰間隙水圧が急激に上昇し、最終的にほぼ 400 kPa (垂直応力の約 88%) の高い値になった。これにより、土試料のせん断抵抗が大きく低下した。

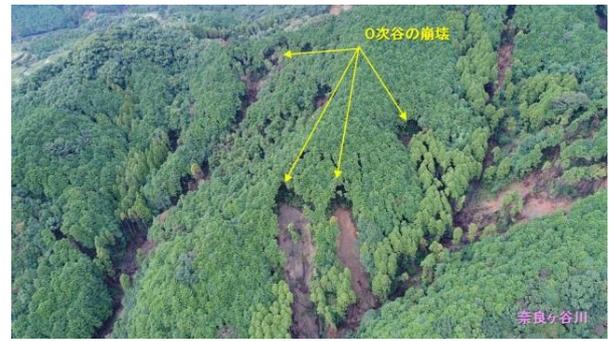
図-6-1 多発した谷頭(0次谷)での崩壊

しかし、崩壊の大部分は基岩の上位に堆積する土層で発生した表層崩壊で、基盤岩内部からの深層崩壊は少ない。表層崩壊は、地下に浸透した水が集まりやすい0次谷と呼ばれる凹地形を呈する箇所が多発した(図-6-1)。

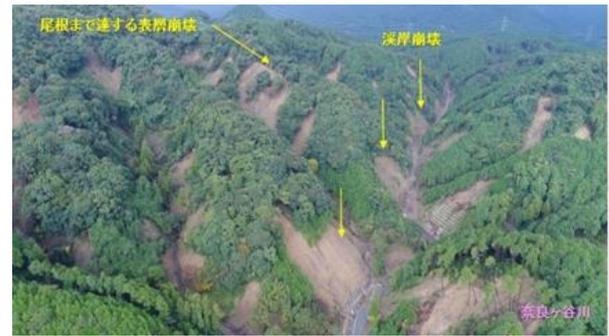
図-6-2 溪岸崩壊と尾根まで達した表層崩壊

一方、短時間降雨強度が大きかったため各溪流で洪水流や土石流などが発生し、溪岸が著しく横方向に侵食されることで、溪流と接続する山腹下部斜面での溪岸崩壊も発生した(図-6-2)。

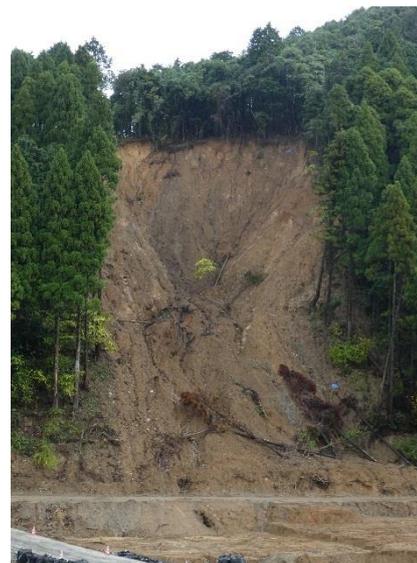
図-6-3 マサ土化が進んだ箇所でのやや深い表層崩壊

深成岩類である花崗閃緑岩地帯では、土層が深部まで発達したため、5m以上の深さを持つ表層崩壊があった(図-6-3)。それらの崩壊面は、マサ土とサプロライトのそれぞれの層内と境界付近(図-6-4)、サプロライトと基岩の境界近傍で発生していた。

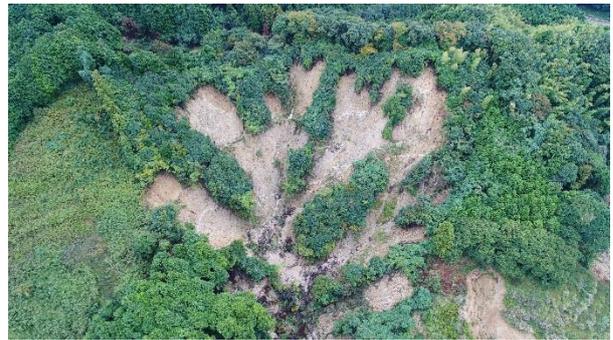
図-6-5 幼齡天然樹林での表層崩壊

箇所数は少ないが、天然広葉樹林でも表層崩壊が発生している場合があった(図-6-5)。また林齢でみると、

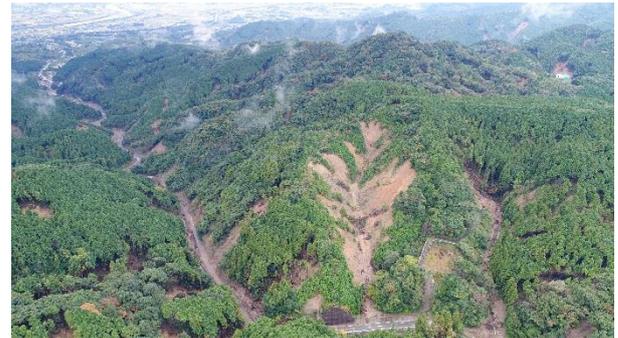
図-6-6 幼齡人工針葉樹林での表層崩壊

幼齡人工針葉樹林および壯齡人工針葉樹林のどちらも表層崩壊の発生が確認された（図-6-6,7）。

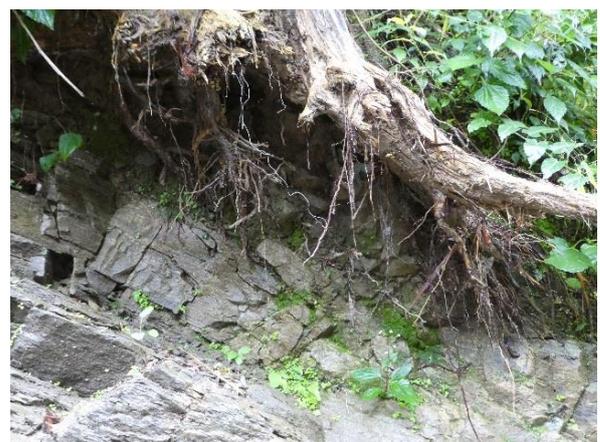
一方、森林土壌が薄く、根系が基岩層に発達する節理などに伸張している場合には、崩壊や土石流を抑止する効果があったと考えられる（図-6-8,9）。これに対し、片岩地帯で片理面が良く発達している箇所では根系が基岩内に侵入できず、そのまま片理面で崩壊した箇所もあった（図-6-10）。このように、森林の根系が崩壊防止機能を発揮できるかどうかは、森林土壌の厚さや基岩面の状態に大きく依存するものと考えられる。

図-6-8 泥質片岩の節理内に生長した根系
(樹木根系が基岩内の割れ目などに伸張すると、土層と基岩を繋ぎ止める効果が発揮され、表層崩壊防止機能が高まる。)

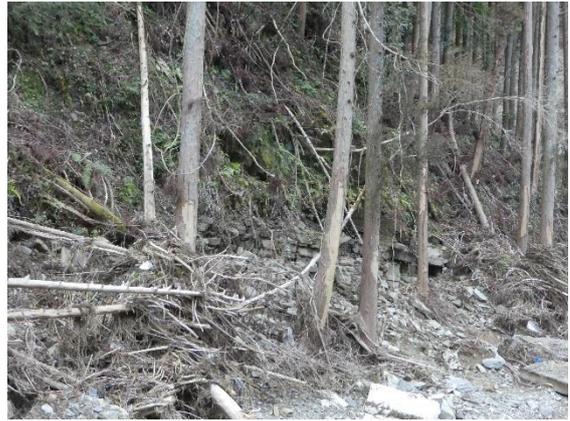
図-6-9 土砂流によっても流木とならなかった溪畔林

(土層が浅く、根系が基岩内に伸張していたため、ある程度の洪水流や土砂流あるいは土石流でも流木にならなかったと考えられる。)

一方、堆積域では流速が遅くなることから、流木や土砂を捕捉するための緩衝帯を造成することも考えられる。もちろん、重要な保全対象がある部分では、不透過型の砂防堰堤などの建設も必要になる。

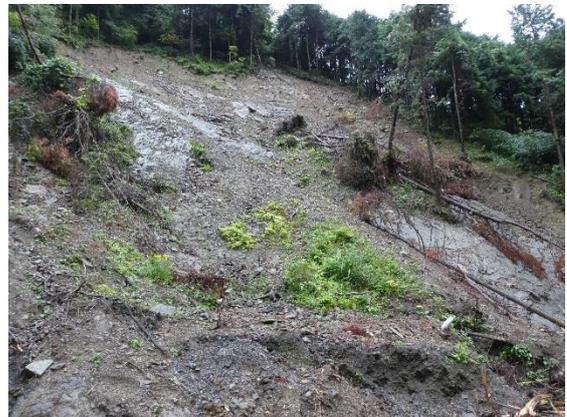
図-6-10 流れ盤構造の片理面をすべり面とした表層崩壊

(土層が厚く、樹木の根系が基岩まで到達できなかったか、もしくは根系が到達したとしても基岩に節理が少なく、根系が基岩内に伸張できなかったと考えられる。)

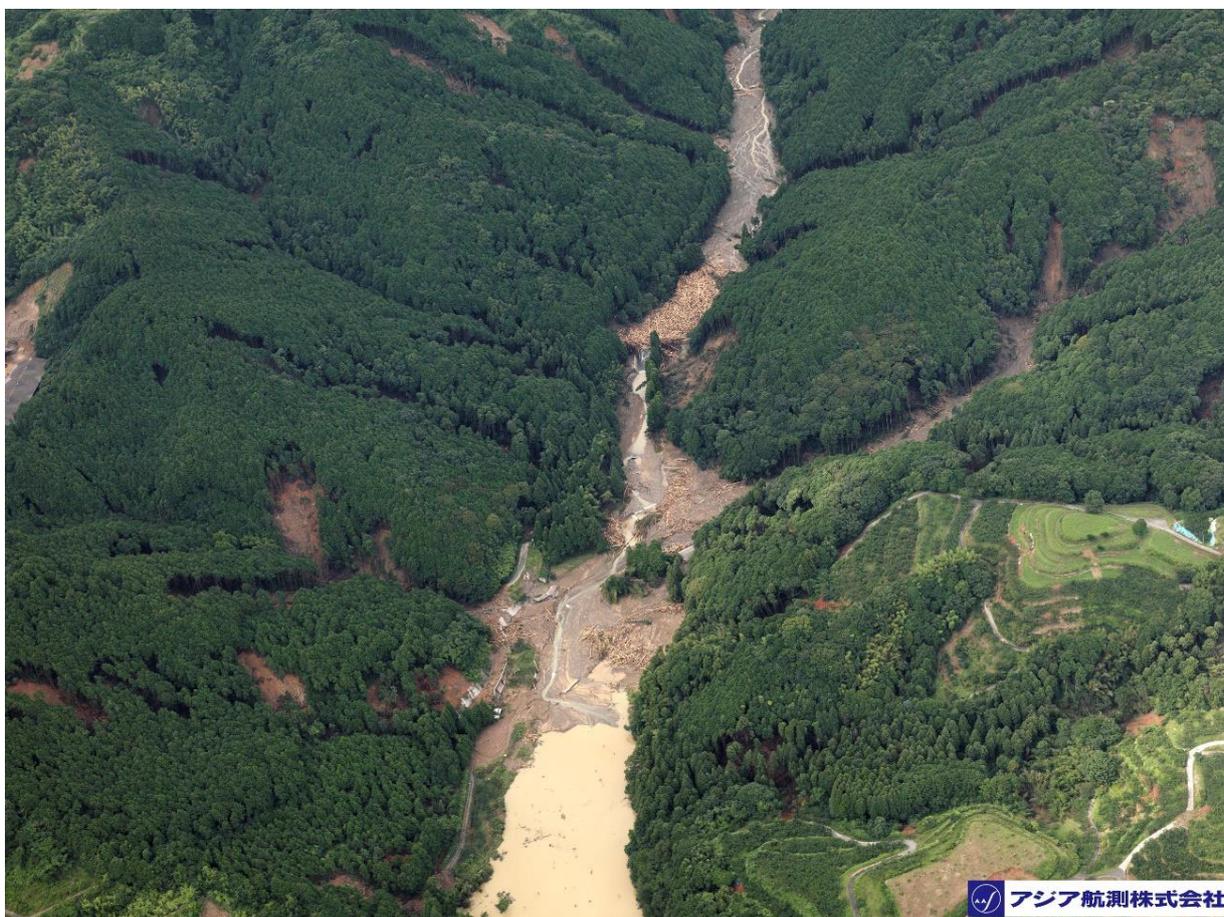
図-9-1 妙見川の状況（7月9日）。土砂に混じって多量の流木が堆積している。（撮影：アジア航測）

以上述べたように、今年年中行事のようになった流木災害の背景には、下流の都市住民が輸入材で建築された住宅に住み、そのおかげで上流の山林が放置され荒廃しているという、わが国の林業を取り巻く産業構造がある。その結果、下流の都市も流木の被害を受けるのである。この構図は、林業が盛んな地域でも変わらない。例えば、林業県である富山県においても、住宅に使われる木材の9割は輸入材である。流木を減少させ、洪水・土石流被害を軽減するには、林業を復興し、森林の木材循環を正常に戻す必要がある。そのためには、“住宅は工業製品（商品）のように買うもの”というマインドコントロールから、都市住民が解放される必要がある。自分の家を自らの手に取り戻すことが大事という点で、問題解決の方向性は、宅造地における谷埋め盛土地すべりの場合と共通している。

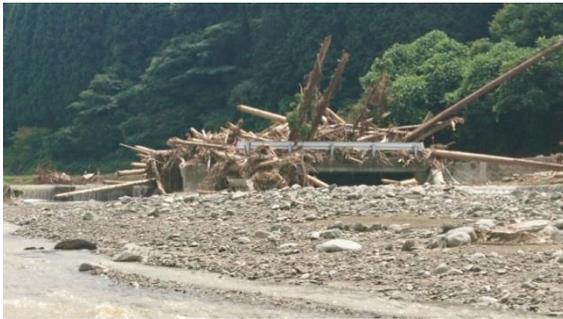
写真3 流木で閉塞した橋梁（寺内ダム上流黒川）

今回の洪水のもう一つの特徴は、山地から大量の流木が流れてきたことである。近年、平成25年の京都・桂川の水害⁷⁾や、平成27年鬼怒川水害など、洪水時に大量の流木が発生するケースが増加している。こうした流木は、河道内の橋梁を閉塞させて洪水を拡大させるリスクがあるが（写真3）、寺内ダムでは、今回の洪水で約10,000 m^3 もの流木が捕捉（写真4）⁸⁾され、ダムが無ければ、洪水と流木の組み合わせで下流は大氾濫が生じていた可能性がある。

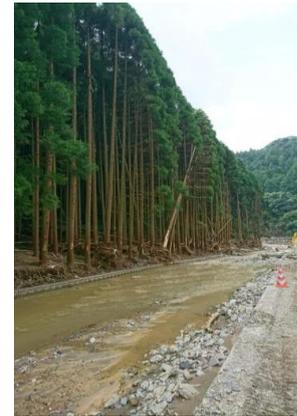
写真6 寺内ダム上流の黒川の景観（20m弱の長尺の立木の足元が流水に洗われた様子が確認される）

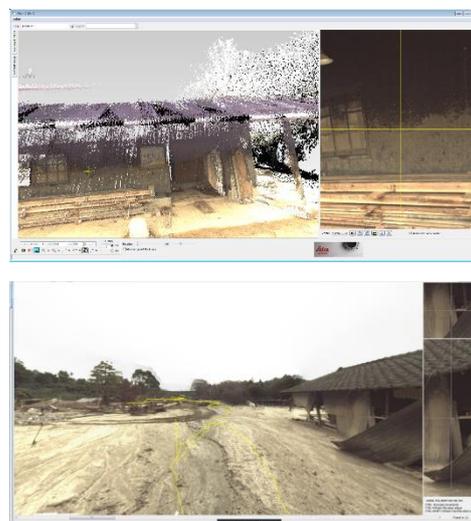
図-8 MMS による浸水痕跡調査の様子

(IMU) が一体となった機材であり、従来は自動車に搭載されることが一般的であった MMS を一つのバックパックに収容したものである。可搬性に優れ、特に自動車では入ることの難しい災害現場での情報収集や現地調査にも活用も期待されている。これまでの RTK-GPS を用いた浸水痕跡調査では、各計測地点で止まりながら痕跡水位を調査する必要があった³⁾。一方、本 MMS を活用することで、対象領域（本事例では白木谷川流域の氾濫原）においてバックパックを背負って歩くことで、三次元の座標情報をもった動画を記録することができるので、後日作業によって浸水痕跡水位の水平座標や標高を特定できる（図-8）。

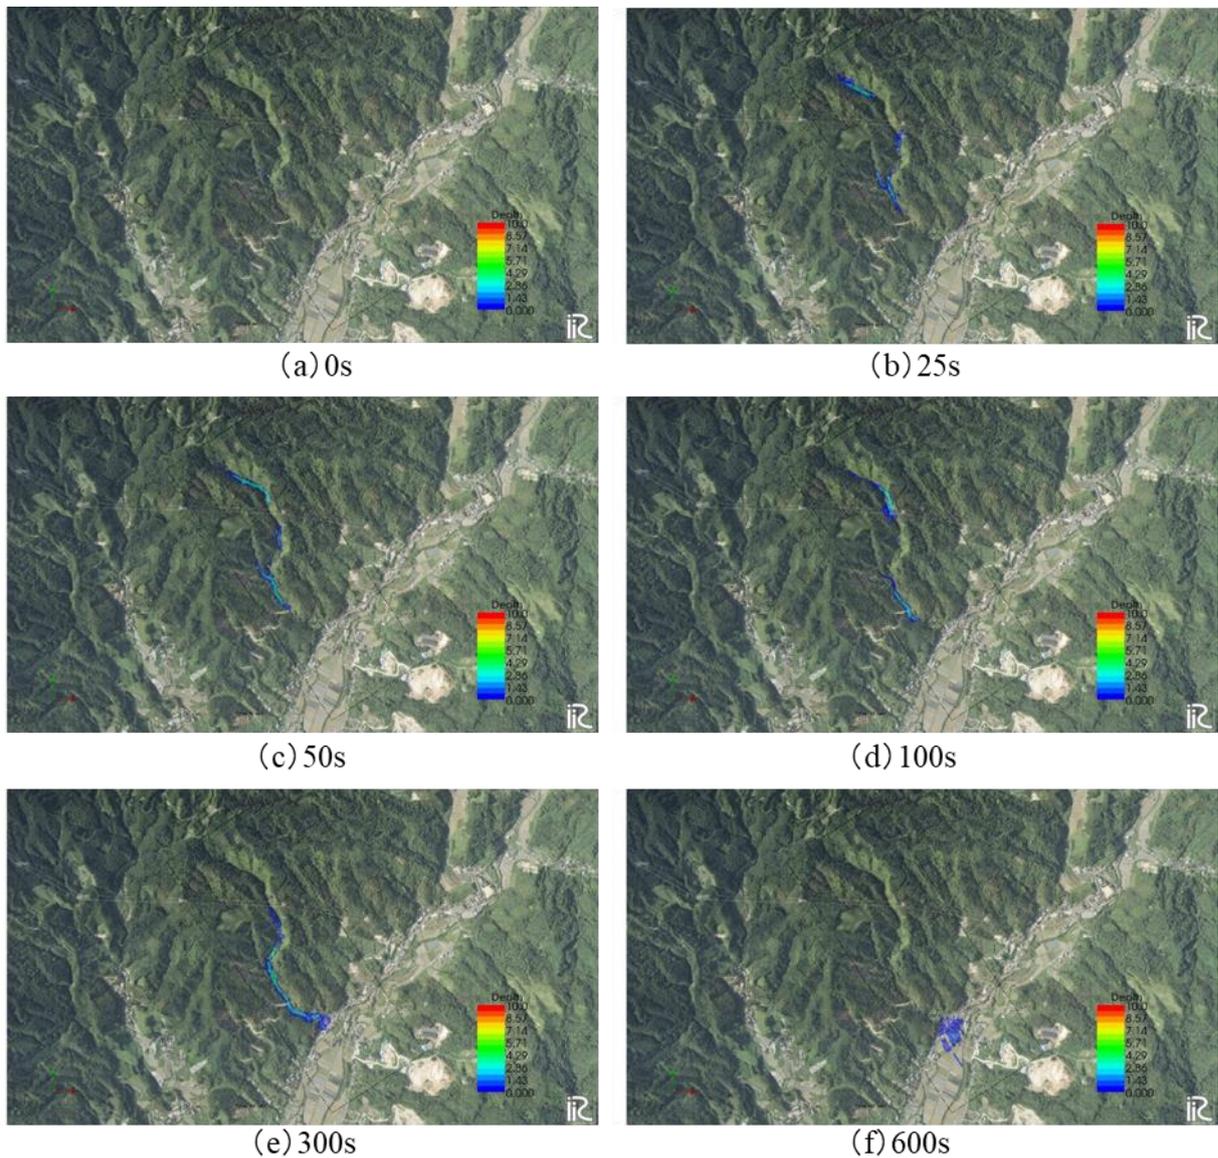
図-2 複数の斜面崩壊が同時に発生した場合の土石流の流動深の時間変化

図-2と図-3に土石流の深さの時間的な変化を示す。流域内で複数の崩壊が同時に発生した場合 (Case 1) は、流域の途中で発生した土石流が先に下流に到達するため、

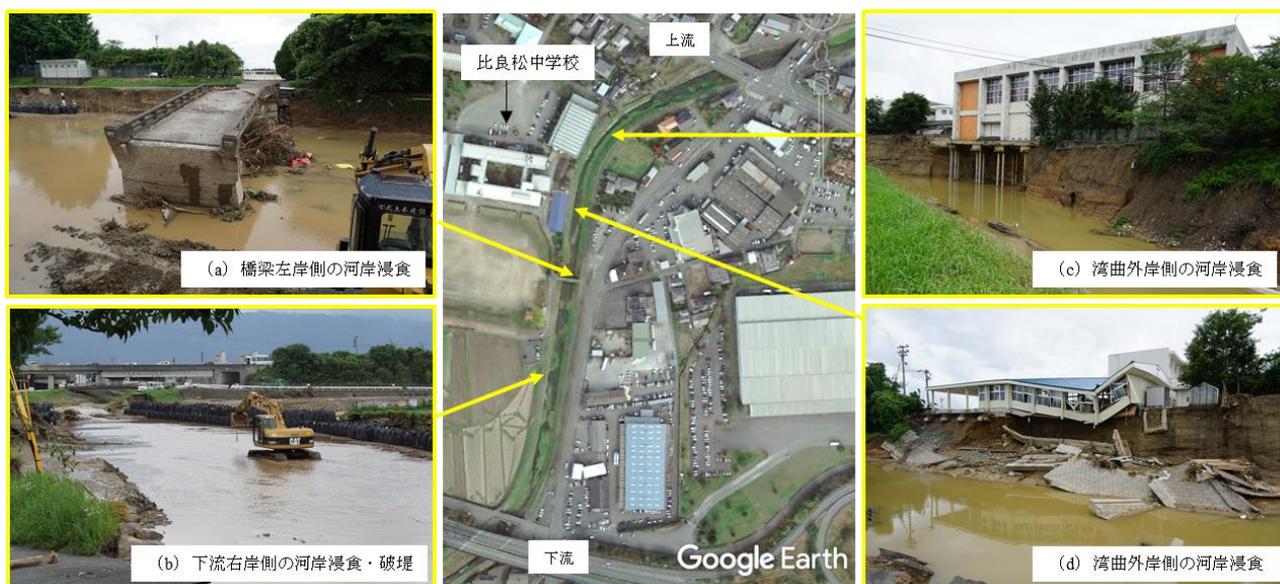
図-4 比良松中学校横を流れる桂川での河岸浸食

洪水流が河道を流れることにより、河岸が浸食されたり橋脚周辺の河床が洗掘され、護岸の破壊や橋梁の倒壊が発生する。図-4(c)と(d)は朝倉市比良松中学校横を流れる桂川での河岸浸食であり、比良松中学校の建物の一部が破壊されている。比良松中学校周辺の桂川は、洪水時の川幅・水深比が 5 程度の河川であり、交互砂州や網状流路が形成されるような河道ではない。また、河岸浸食が発生した領域は、河道湾曲部の外岸に位置していることを考えると、河道湾曲により流速の速い流れが外岸側によることによる典型的な湾曲外岸の河岸浸食と考えられる。また、図-4 (a)に示すように下流域の橋梁の左岸、さらに図-4 (b)に示すように下流域の右岸で河岸浸食が発生している。これらは、比良松中学校の横の湾曲によ

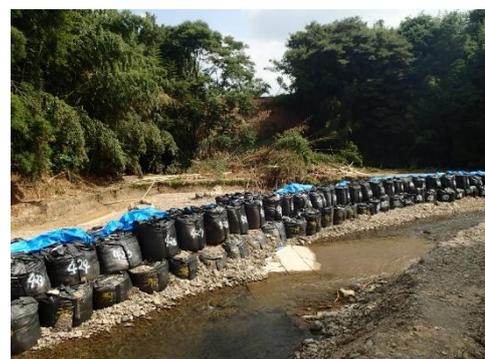
図-3 妙見川上流部の河岸侵食

とからも、氾濫水の土砂濃度がかなり高かったことが推察される。G, H, I 地点の妙見川上流区間では河岸の侵食 (図-3) と越水した痕跡があり、また付近の水路が流木で閉塞していた影響などから、付近の家屋には道路面から最大 1.3m ほどの浸水痕跡が残っていた。

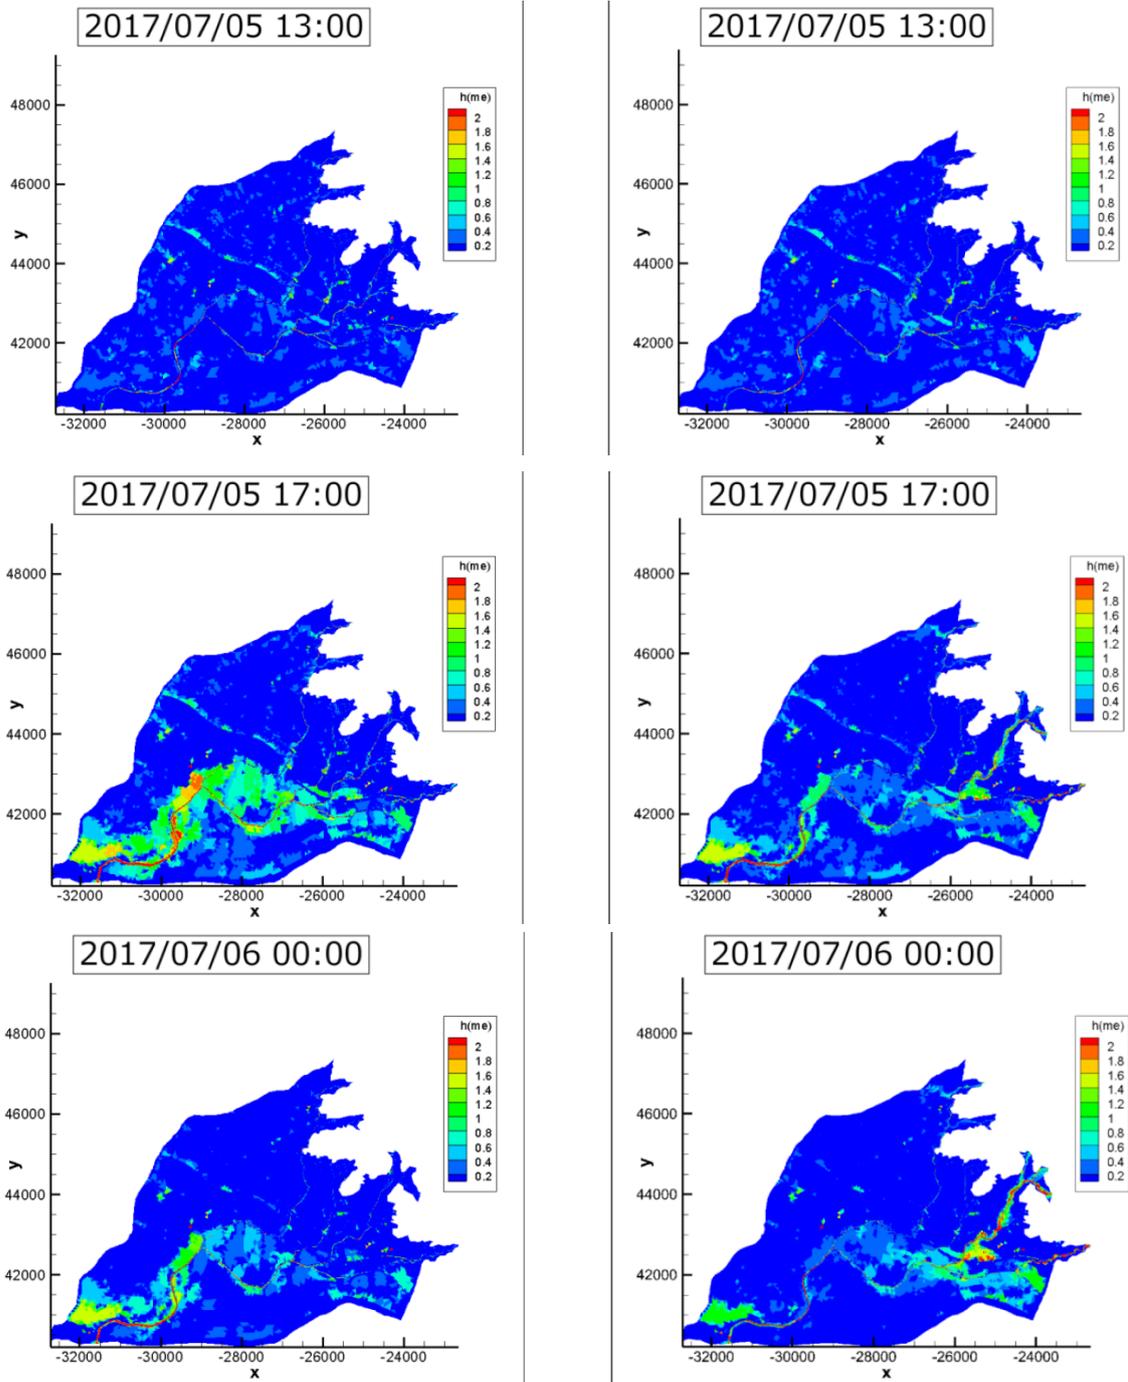
図-9 下流部の浸水深の時間変化 (左：土砂を考慮しないケース，右：土砂を考慮したケース)

図-9より、5日13時の時点ですでに浸水が始まっているが、これはモデル上、水路等からの排水を考慮してい
