2017年 九州北部豪雨災害 調査報告書

2017年九州北部豪雨災害調査報告書

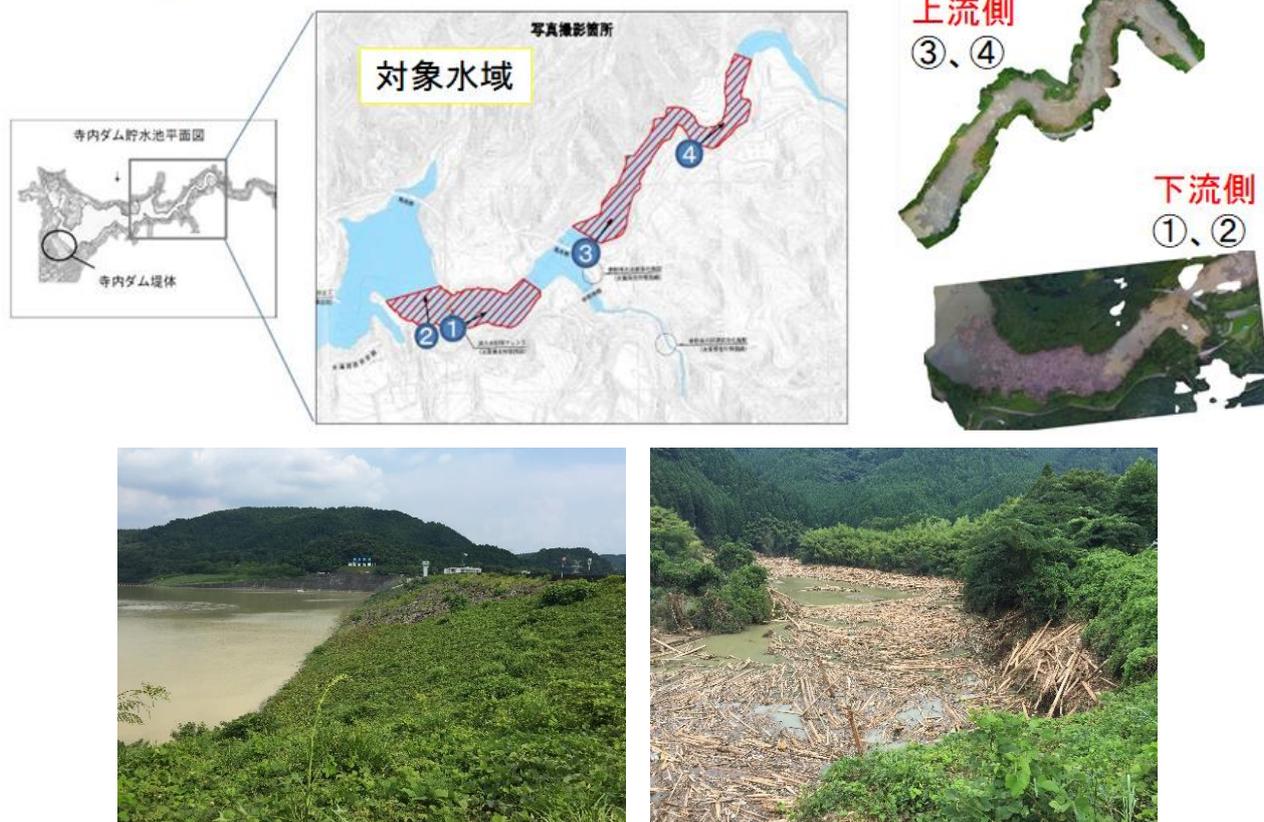
図-1 寺内ダムにおける流木の集積状況（上：集積範囲，下左：貯水池下流，下右：貯水池上流）

【寺内ダムによる流木捕捉状況（H29.7.6 7:00頃）】

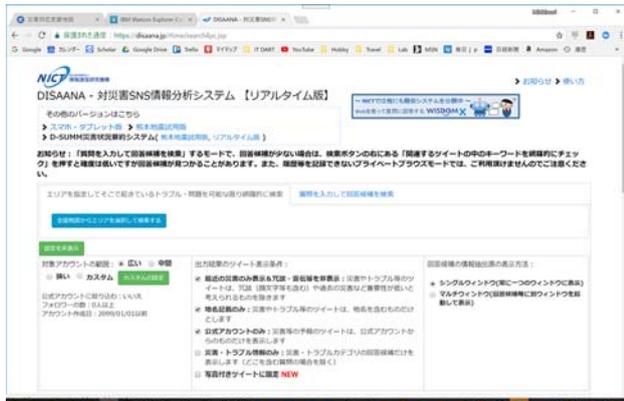
図-6 DISAANA のイメージ

AI 技術の 1 つであるテキストマイニングを用いてミニブログサービス Twitter におけるツイート分析を行う対災害 SNS 情報分析システム DISAANA (情報通信研究機構が開発・提供) は 2015 年よりシステムを公開している¹⁰⁾。図-6 にその画面イメージを示す。このシステムでは、Twitter での災害に関するつぶやきをリアルタイムに検索できるため、情報収集の 1 つの手段として期待されており、熊本地震や九州北部豪雨でもシステムが提供

畑山は、このシステムの利活用の可能性について、平成 29 年台風 21 号時に検討してみたので、その結果を用いて考察してみたい。平成 29 年台風 21 号は、2017 年 10 月 21 日から 22 日にかけて日本の南を北上し、23 日 3 時ごろに静岡県御前崎に上陸したのち、同日 15 時に北海道の東の海上で温帯低気圧となった。22 日は、第 48 回衆議院議員総選挙が行われた日であり、テレビが速報を伝えていたが、ソーシャルデータには奈良県、大阪府を流れる大和川が下流で氾濫しているという情報が流れていた。そこで、DISAANA を利用し、この情報について 22 日の 22 時ごろから、検索を試みた。対象日時を、10 月 20 日から検索時点までとし、大阪府堺市、大阪府大阪市を検索エリアとし、回答候補として「氾濫が発生している」を指定すると、回答候補に関連付けられたツイートが表示される。大阪府堺市を検索エリアとしたときの結果を図-7 に示す。この図では、回答候補である「氾濫が発生している」に対し、「回答候補として抽出したツイート」と「回答候補と矛盾するかもしれないツイート」が併記されている。これは、ソーシャルメディア上に矛盾する意見があることを示している。筆者は大和川河川事務所の HP などから、「回答候補と矛盾するかもしれないツイート」の内容が現状を示していたことが確認できたが、このシステムのみを見た場合、多くの意見がある「回答候補として抽出したツイート」を、現状を正しく示している情報と勘違いしてしまうユーザーもいると思われる。このことから、どちらが正しい見解かを AI は判断できないことを理解し、慎重に情報を扱うことができるのであれば、この情報は有益な情報であるが、全ての人に有益な情報とは、まだ、なりえていないことを示唆した結果ととらえられるだろう。
