2011 年東北太平洋沖地震による崩壊・地すべり（福島，栃木）および地震断層（福島）調査結果

調査日時：2011 年 4 月 17－19 日

調査箇所：

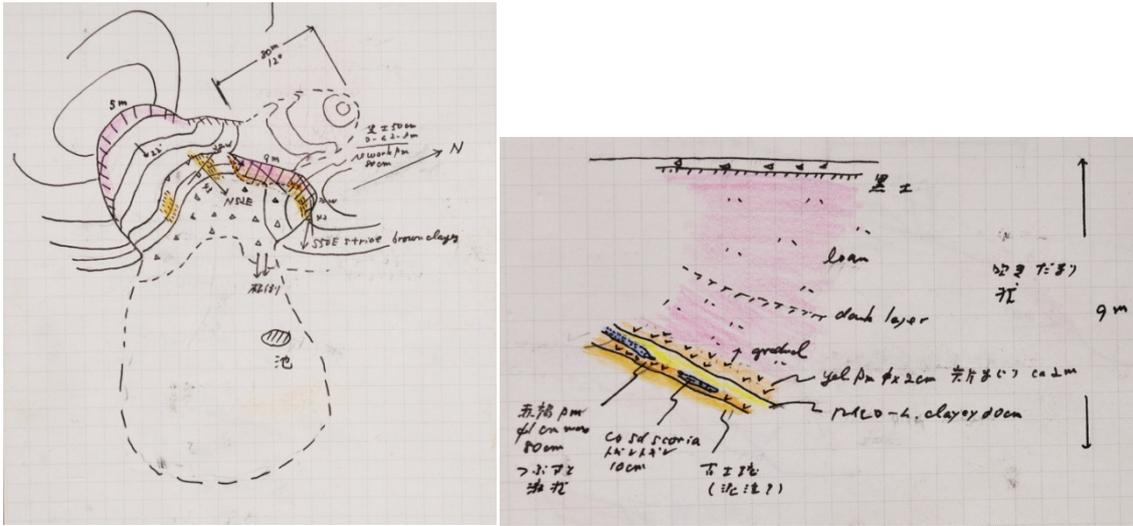
葉ノ木平の崩壊の平面図と断面図。断面図は平面図の中央部の崖を北西向きに見たもの。

- 崩壊斜面上方は高さ約 5m の鉛直に近い崖で縁取られ，これは内部の土砂がほとんど流出したことを示している。
- 崖には，風化火山灰，軽石，スコリアが露出。
- 上部と下部に二分され，上部は傾斜 22° で東に開いた凹状，下部は傾斜 43° で南東に開いた凹状。
- 薄い崩積土の上に根系の層で支えられた樹木が立っている。

- 崩壊源にすべり面が散点的に露出している。その面にはすべりに伴う条腺が刻まれている。
- 古土壌上面付近，深さ 5m から 9m。
- すべり面から 1-2cm までの古土壌は構造を失い，間隙がつぶれて密になっている。
- 古土壌は極めて高含水で軟弱。風化した軽石粒と斜長石片を含む。

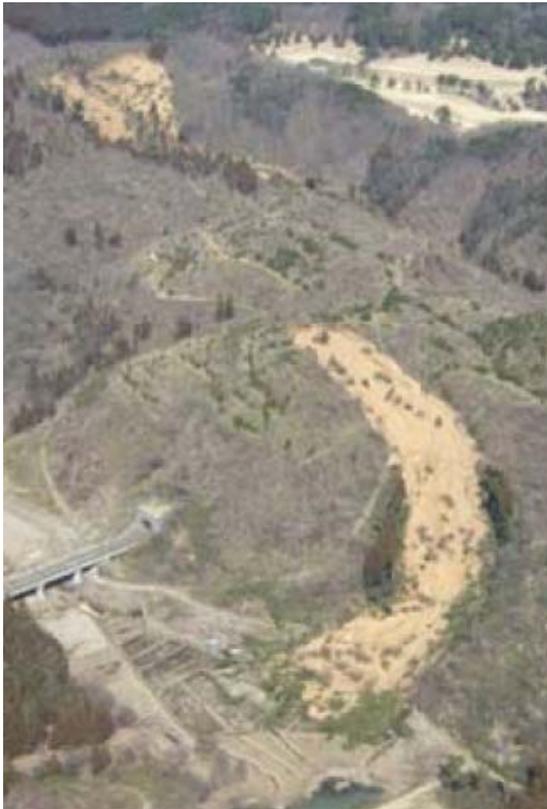
白沢地区の崩壊全景（国土交通省撮影，3月14日）

発生前の地形：南東から南に流下する沢の源頭部が崩壊した。この沢の途中には明瞭な遷急点があり, そこから上方が崩壊した。つまり, 崩壊した地層は下部切断されていた。

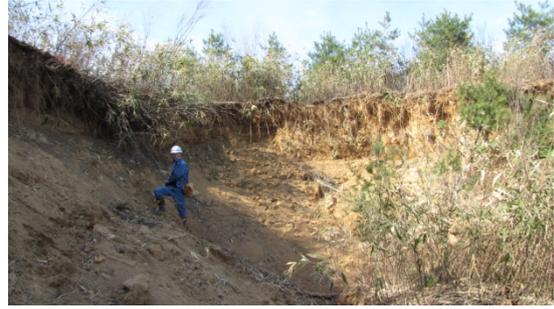
最上部の分離崖

- 崩壊斜面上方と側方は高さ約 3m の鉛直に近い崖で縁取られる。崖には軽石混じり風化火山灰と厚さ 15cm で極粗粒砂サイズの白色軽石が露出。深さ 2m に古土壌との境界がある。
- 南東に伸びる細長い 0 次谷様窪地。傾斜 13° 。下方は傾斜 46° の急斜面によって切断。
- 水平長さ 95m, 高さ 20m, 幅 30m
- 灌木は立って崩積土の上に載る。

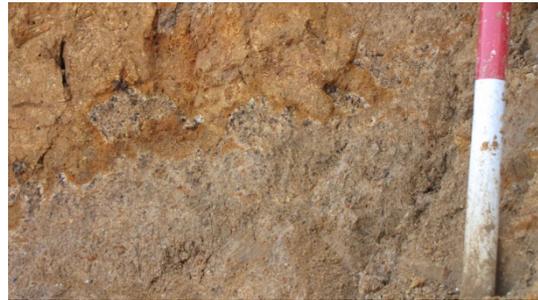
すべり面の形成された古土壌（下）と軽石混じり風化火山灰（上）の境界。もっと上に白色軽石層が挟まれる。

- 崩壊源に条線のついたすべり面が断片的に露出。
- すべり面は古土壌中に形成される。古土壌は軽石混じり火山灰起源。
- 古土壌は極めて高含水で軟弱。毛根孔をもつ。その上の風化火山灰は相対的に低含水。
- すべり面から 2cm 下まで構造が破壊し, 間隙もつぶれる。

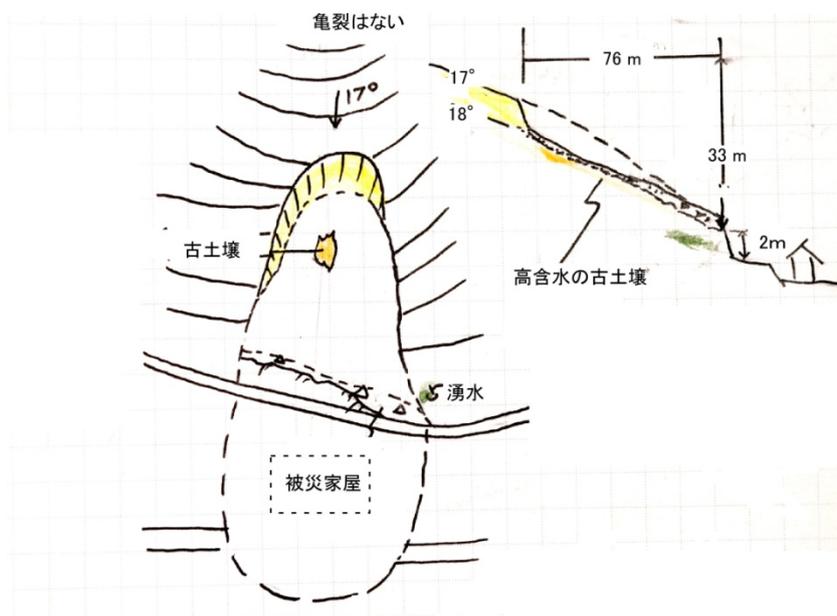
岡ノ内の崩壊の平面図と中央断面図。

- 水平長さ76m，幅41m，平均深さ5m，傾斜 18°
- 崩壊斜面上方は最大高さ約8mの鉛直に近い崖で縁取られ，これは内部の土砂がほとんど流出したことを示している。
- 崖には弱溶結凝灰岩の崩積土が露出。
- 崩壊源よりも上方の斜面には亀裂はないので，本震と同様の大きな揺れがな

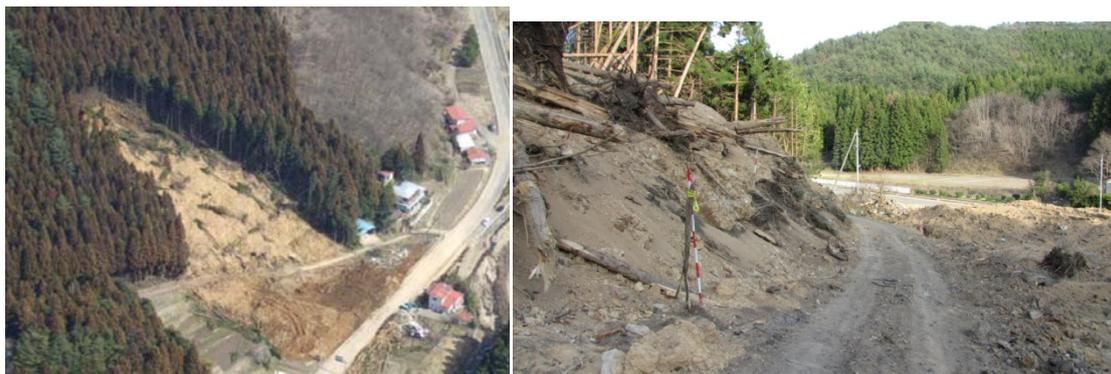
岡ノ内の崩壊。左：空中写真（国土交通省撮影，3月14日）。右：崩壊下部道路脇の法面の半分程度の高さまでは発生前の地山。

発生前の地形：尾根末端。斜面下部を道路が横断しており，すべり面は道路面よりも上に抜ける。

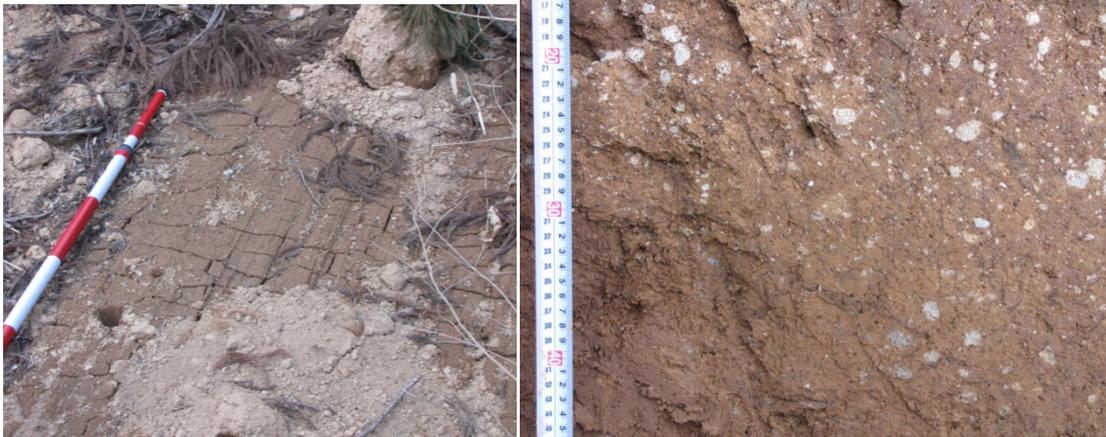
岡ノ内の崩壊のすべり面（左）とすべり面の形成された崩積土（右）。右の写真は全体が弱溶結凝灰岩片を含む崩積土で、下部が暗褐色で、水分が多くまた極めて軟弱になっている。

- 崩壊源にすべり面が散点的に露出している。その面にはすべりに伴う条腺が刻まれている。すべり面のできた崩積土には毛根孔が認められ、古土壤であることがわかる。
- すべり面から 3cm 程度まで構造が破壊し、間隙もつぶれている。

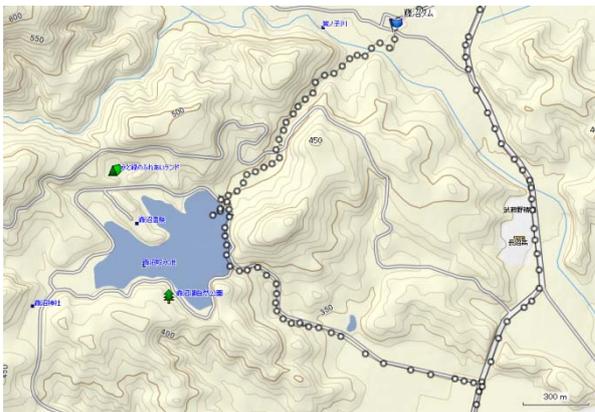
藤沼ダム。北東部に主ダムがあり，そこが決壊して洪水が北東に 1km 流下し，南東に流路を変えてさらに 1km 程度まで達した。

- 右岸側の堤体下流側が複数のスランプを起こした。それは、現在も残存している。スランプの移動体の下には水平の層構造を持つ堤体があり、スランプを起こしたのは、堤頂から 12m までであることがわかる。規模からして、このスランプが決壊の原因だったようである。
- 堤体の池側への小規模なスランプも認められた。
- 決壊前に越流があったのかどうかは不明。
- 右岸側のアバットは観察，また，左岸側のアバットは遠望した結果，基礎地盤は破壊されていない。
- 水は，右岸側から左岸下流側に向けて流下した。その後 1km 北東に直進し，滝集落に衝突後，右(南東)に流路を変え，さらに 1km 程度下流の長沼高校付近まで洪水として流下した。

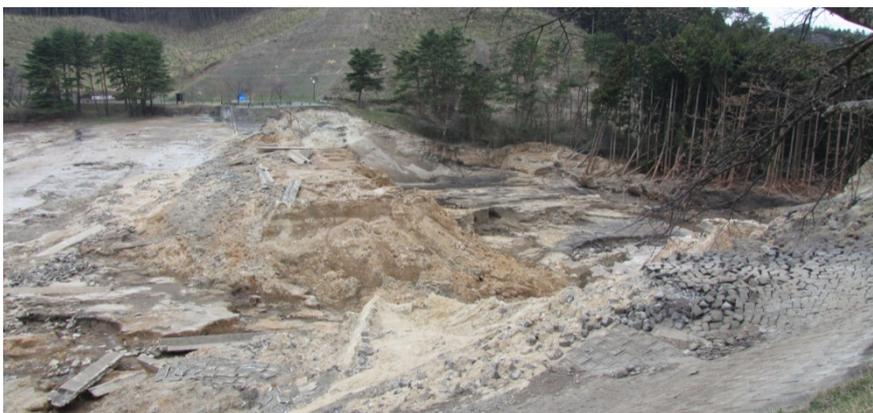
主ダムの破壊状況。右岸から左岸を見る。

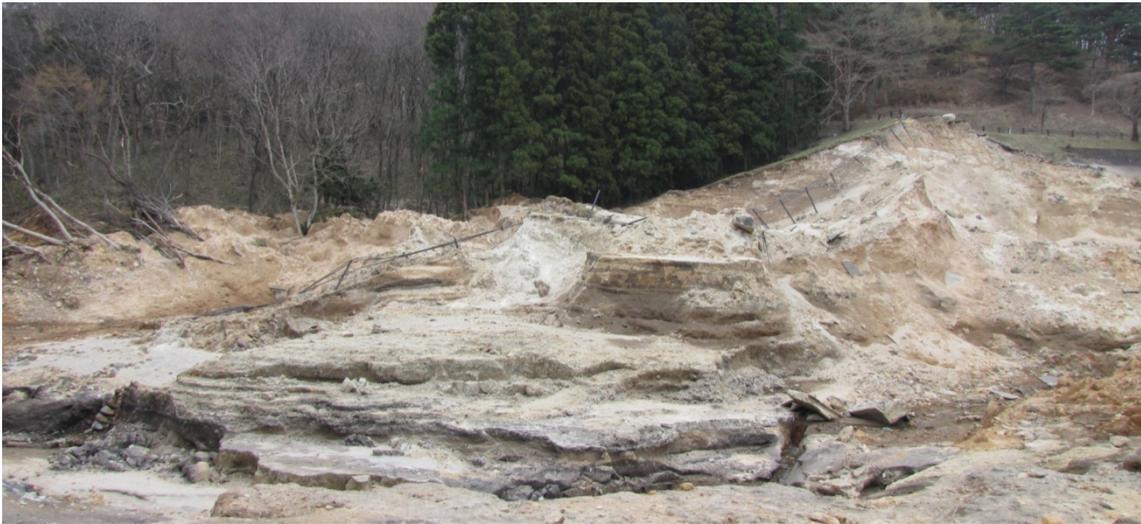
藤沼ダム右岸側堤体のスランプ。次のスケッチを参照。

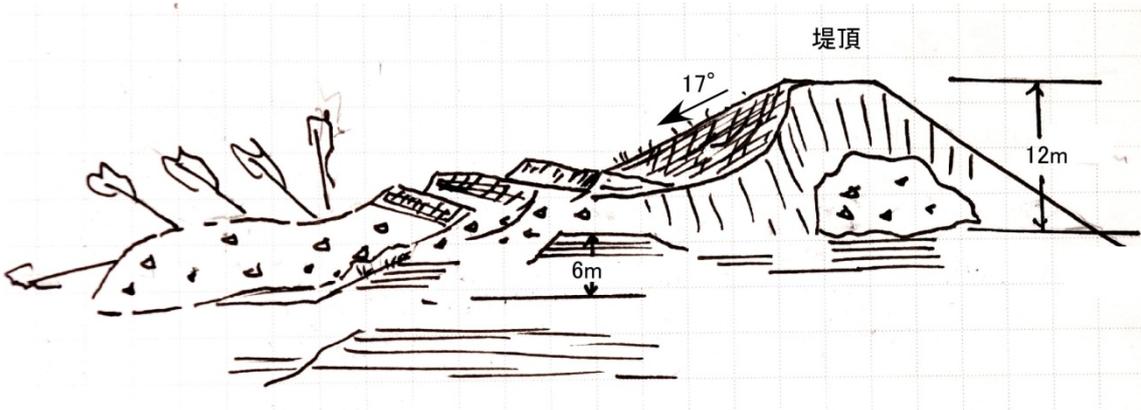
藤沼ダム右岸側堤体のスランプのスケッチ。水平の縞模様は残存する堤体。

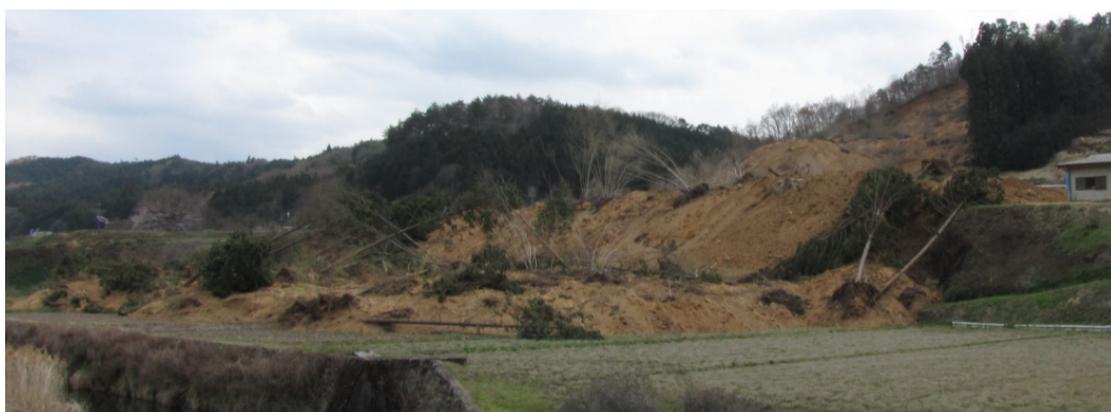
押野の崩壊の全景。末端が水田を全く変形させていないことがわかる。

- 発生前の沢頭より上方からすべり落ちた土砂は、最も遠くまで移動した。
- 末端は、水田の上に堆積。田の表面は、全く非変形。
- 堆積物の厚さは、最大 3m 程度。乾燥してルーズ。上に根系の層で支えられた樹木が立っている。樹木の多くは立ったまま移動。

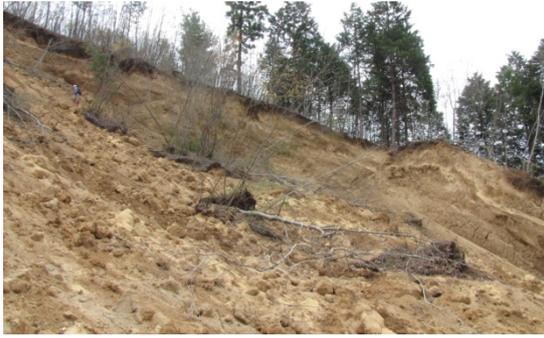
押野の崩壊の崩壊源。軽石層が斜面に平行に分布している。

- 崖には、古土壌、風化火山灰、軽石が露出。
- 薄い崩積土の上に根系の層で支えられた樹木が立っている。

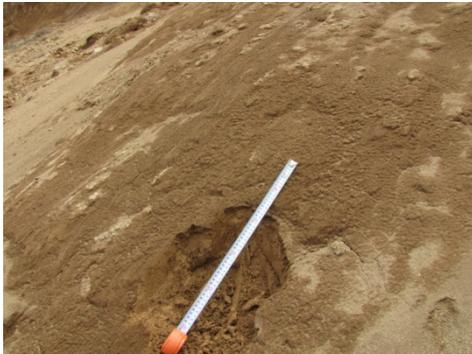
押野の崩壊源に見られたすべり面

- 崩壊源にすべり面が散点的に露出している。その面にはすべりに伴う条腺が刻まれている。
- 古土壌上面付近、平均深さ 4m。
- すべり面から 2cm 程度までの古土壌は構造を失い、間隙がつぶれて密になっている。
- 古土壌は極めて高含水で軟弱。毛根孔をもつ。

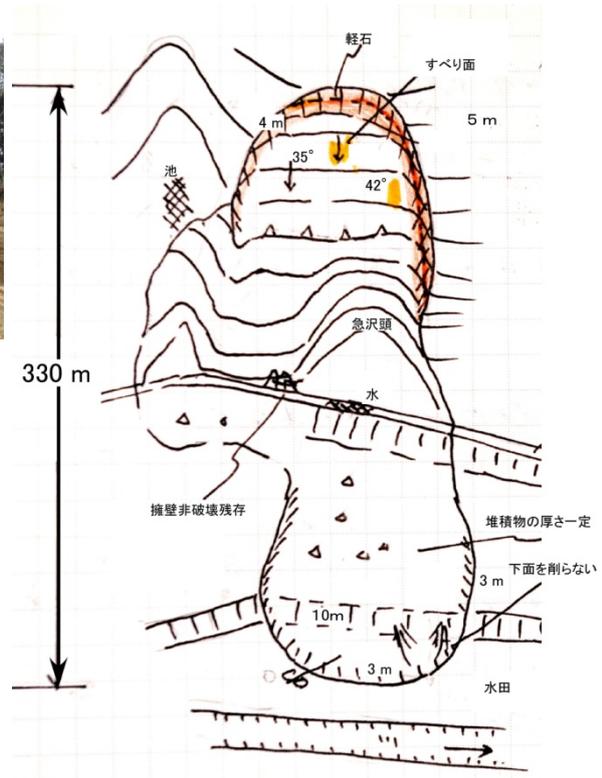
押野の崩壊の平面図。

- 幅 55m，水平長さ 25m，高さ 35m，傾斜 23° （すべり面傾斜は 34° ），平均深さ 4m。
- 崩壊斜面上方は高さ約 4m の鉛直に近い崖で縁取られ，これは内部の土砂がほ

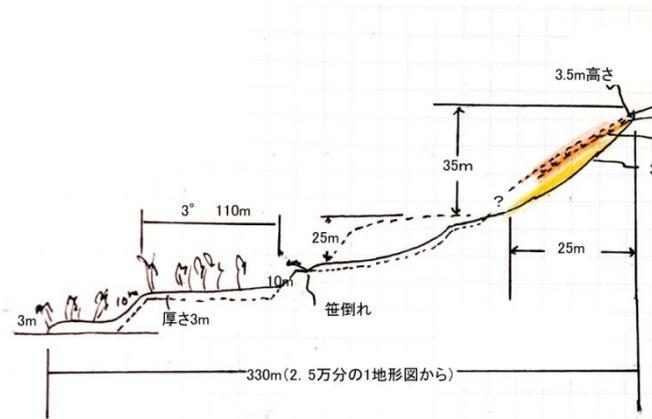
押野の崩壊の断面図

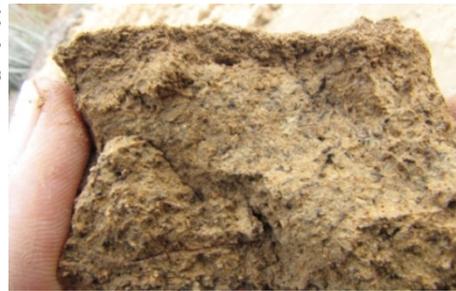
すべり面下の古土壌。最下部には毛根跡の孔が見られる。

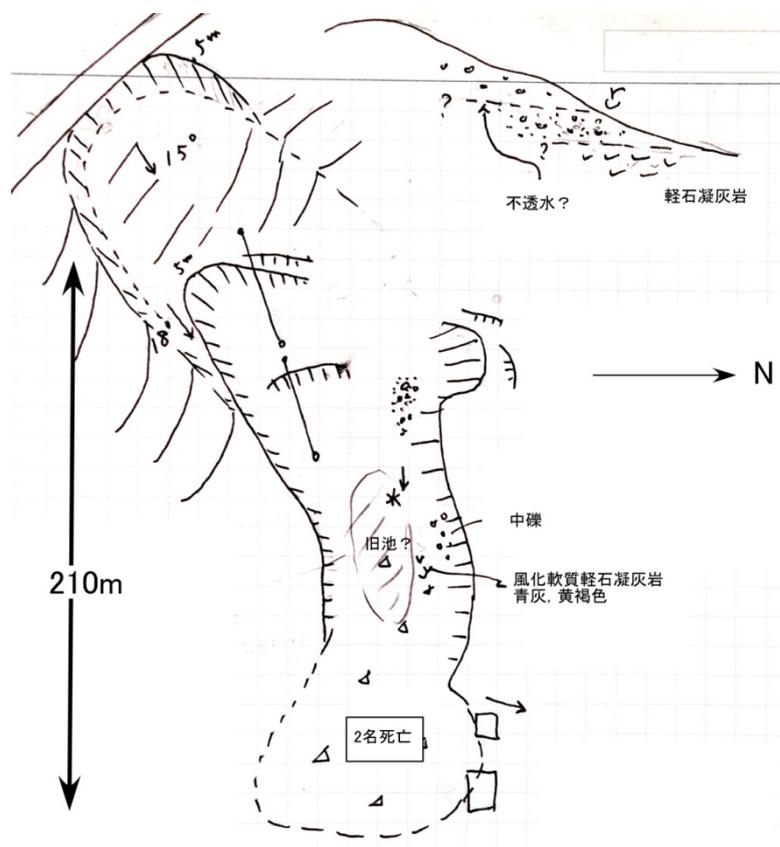
那須烏山市の地すべりの平面図

状況：上部に複数段の滑落崖があり，それらの最大比高は 5m。右側方崖は直線的。中央部から下部は高含水で軟質な礫岩起源の土砂が露出。本震時に末端が高速で移動して下方の家屋を直撃。

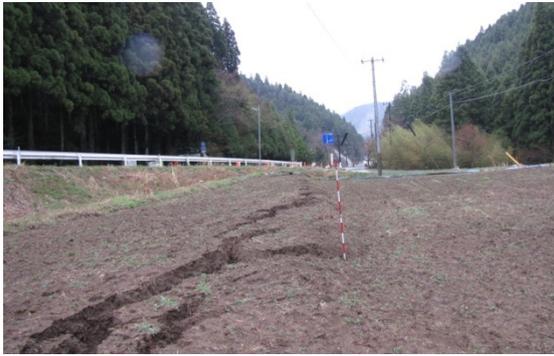
断層南部。左（東側）が約 1m 上昇

概要：本地震断層は、山形大学の八木浩司氏他によって発見された。現地での聞き取りによれば、この地震断層は上記の地震時に出現したものである。それは **6.5km** にわたって追跡できる。これは、北北西走向の断層で、東側が **1m** から **1.5m** 上昇し、右横ずれ成分を **10-20cm** 程度有していた。岩盤に認められた断層は高角で、鉛直あるいは西に 74° 傾斜していた。北北西端では地震断層から岩盤内に断層を追跡できるが、それは幅 **10cm** 程度でガウジの幅は **1cm** にも満たないものであった。この断層はそれ沿いに明瞭な直線的な谷として認められるが、この谷は北北西に向かって不鮮明になる。

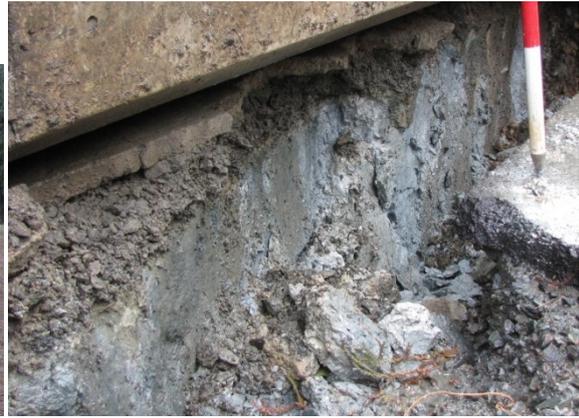
地震断層の下に認められた断層ガウジ
