## 2011年東北地方太平洋沖地震によって発生した造成地盤の地すべり（第2報）

Landslides in residential slope induced by the 2011 off the Pacific coast of Tohoku Earthquake

釜井俊孝\*

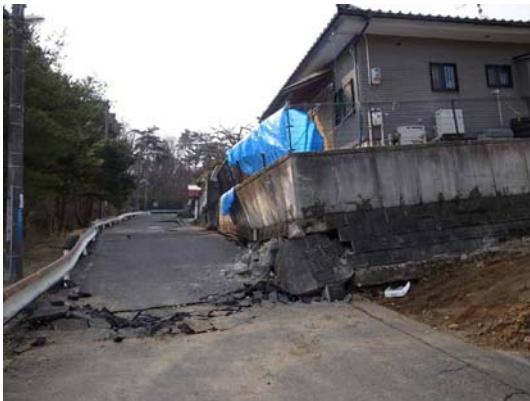
写真-1 末端部の圧縮変形

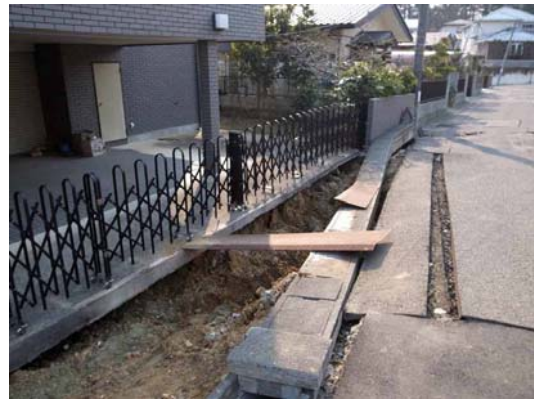
写真-2 頭部～側部の引張亀裂

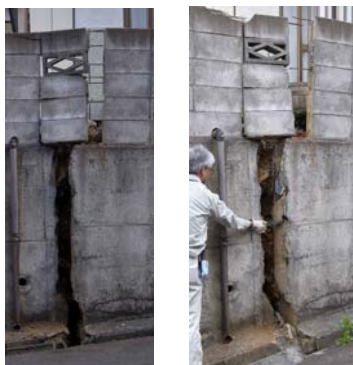
上経過した時点で当初の状況と比較してみると、亀裂の拡大が見られることから、余震・降雨の影響で、土塊の変動が継続していると考えられる（写真-3）。また、斜面の末端では、擁壁の倒壊、圧縮亀裂を伴う変形が多数みられる（写真-4）。

写真-3 頭部の亀裂.左 3/27 右 5/10

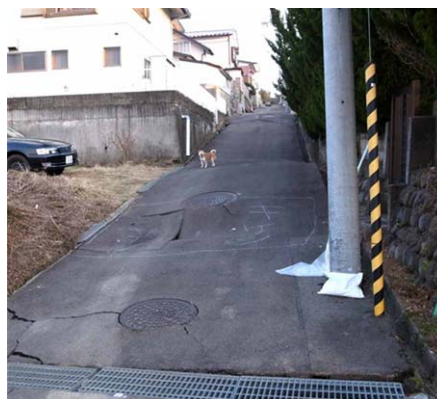
写真-4 末端の隆起と傾動

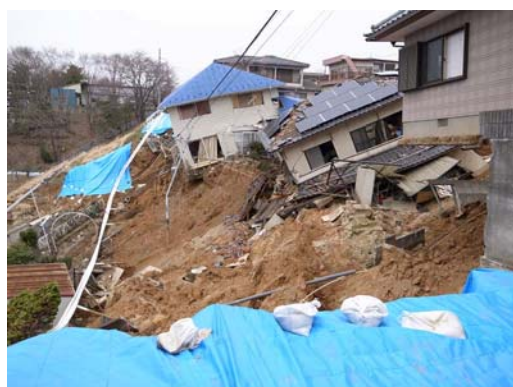
写真-5 あさひ台地すべり崩壊域の頭部

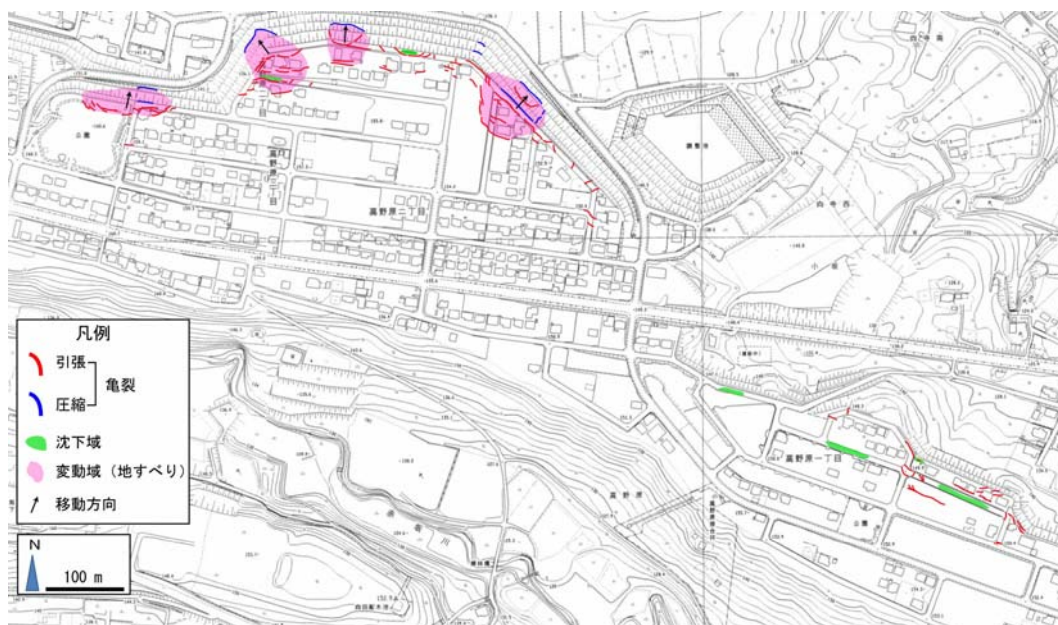
図-10 高野原北側斜面における地表変動

青葉区高野原団地は、広瀬川の高位段丘面を開発した造成地である。段丘面であるため、もともと平坦な地形が広がっていたが、より住宅地を増やすため、周縁部に盛土斜面を造成した。地表変状は、こうした盛土に沿って台地周縁部に帯状に連続している。盛土が谷埋めとなる部分では、変状は谷の地形に沿って台地内部に広がっている(図-10)。2004年新潟県中越地震の際の高町団地の被害状況と類似したパターンであるが、地下水位がより低いいため、大規模な崩壊には至っていない。

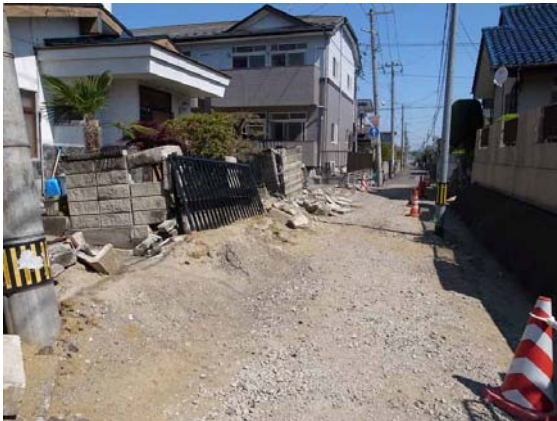
写真-7 顕著な隆起域(道路面は復旧の際の掘削によって下げられた)

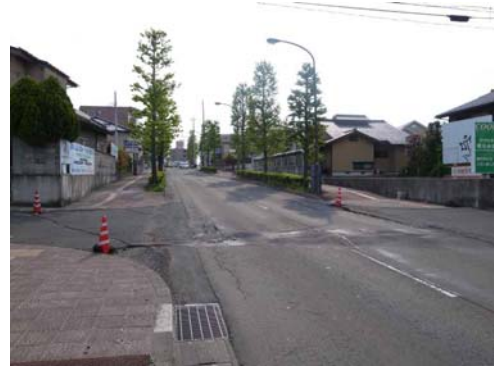
写真-8 浅いすべりの末端(コーンが置かれている場所).奥から手前に向かって滑っている

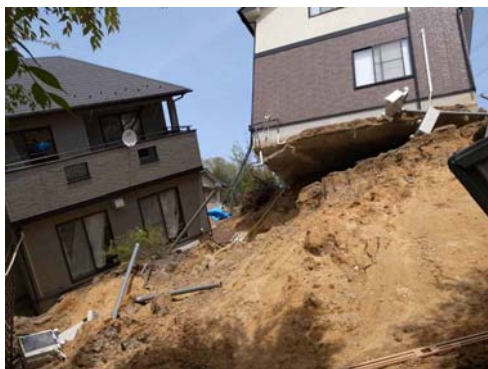
仙台市郊外の丘陵を構成する新第三系では、しばしば顕著な地すべりが発生している。青葉区西花苑1丁目において発生した地すべりは、頭部で住宅4棟が巻き込まれ、末端部が斜面下部の住宅地に達した（写真-11）。地すべり発生域の大部分は、自然状態で残された急斜面であり、頭部が住宅地の切り土による平坦化部分にかかっている。自然状態の急斜面には地すべり地形（末端の形）が残されており、今回の斜面変形は自然斜面における地すべりの再活動であると考えられる。すなわち、この地すべりの本来の頭部は造成時に切り飛ばされていたが、強烈な地震力によって残された下半部が活動したと考えられる。同様な自然斜面の地すべりは、近くの折立5丁目でも発生した。

写真-9 西花苑地すべりの頭部滑落崖。  
基岩は細粒砂岩

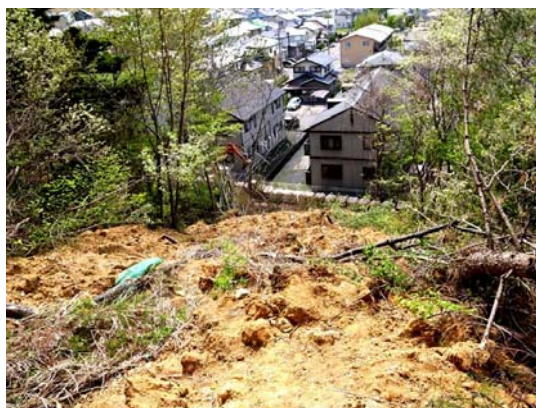
写真-10 下流側の住宅地に迫る土塊
