東日本大震災に伴う火災の調査から得られる教訓

○田中哮義（京都大学防災研究所）

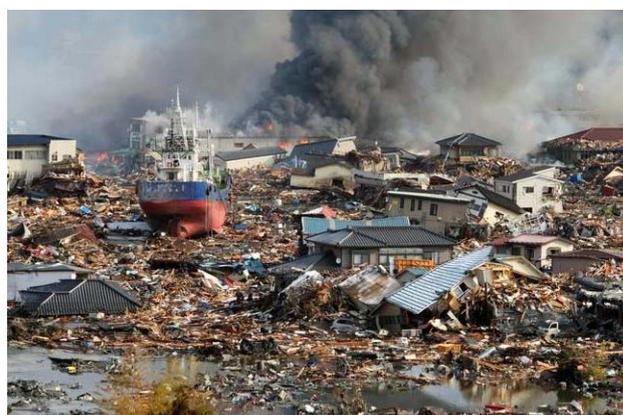
図 1 気仙沼の火災¹⁾

図1の写真にも見られるが、大規模な火災の発生した地域を調査して印象的なことの1つは、津波が破壊した家屋の瓦礫や車などが、市街地を覆う可燃物の堆積層を作っていることである。津波が引いた後に残る可燃物の分布は、建物敷地、道路、空き地を区別しないので、通常の市街地火災で延焼防止帯として期待される空間は消滅する。図2は石巻市門脇地区の火災現場近くにおける津波後の瓦礫の堆積状況であるが、可燃物量が半端な量ではないことが了解される。

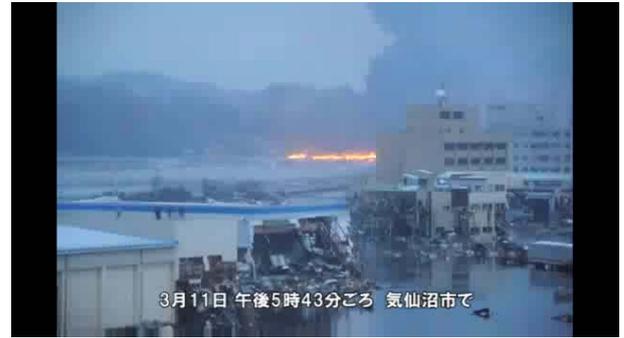
図3 気仙沼湾を漂流する石油火災

気仙沼市では、気仙沼湾に沿う、鹿折地区（湾奥）、南気仙沼地区（西岸）、大浦地区（東岸）および大島地区の4箇所で大規模な火災が発生している。大島地区は未調査であるが、他の3地区については、焼失地域は独立しているものの、原因は共通している。図3は震災の日の夕方に気仙沼市街から撮られた映像であるが、湾上を火のついたオイルが漂流してくるのが見える。この油火災が最終的に湾の奥に流れ着き、津波で浸水した市街地に入り込むことで、大規模な市街地火災をも

たらした。この原因のため、湾内にあった多くの船舶もまた焼損してしまった。

また、図4は気仙沼湾西岸の地区で、各所に壊れたオイルタンクが転がっているのが目を引く。図3の石油火災は、これらのタンクから漏出した石油による可能性もある。

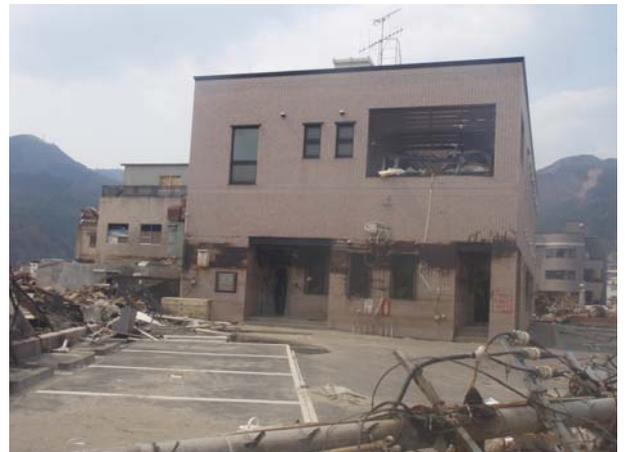
石油タンクの破損により大量の石油が流出したのは気仙沼のみではない。山田町でも壊れたタンクは転がっており、大船渡でも石油が付着した建物は数多く見られた。

図5 大船渡の建物（1階外壁部分に黒く石油の付着痕が残っている）

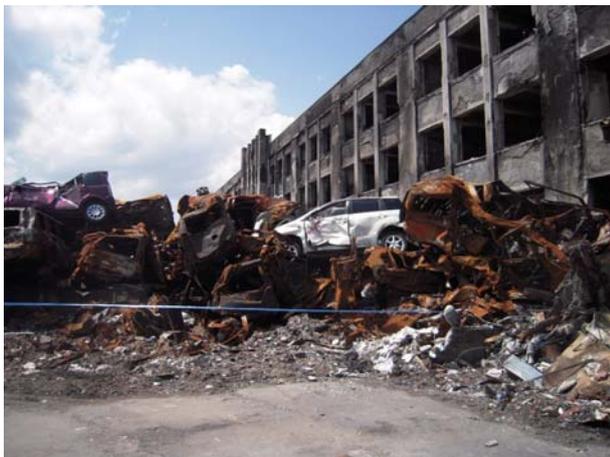
図6 延焼した小学校と自家用車の残骸

また、石巻市門脇地区の火災では車両が出火源となった。この地区では、津波警報により住民が避難場所に指定されていた小学校に避難していたが、校庭には住民が乗ってきた乗用車が多数駐車されていた。そこに津波が押し寄せてきたため、車が激しく打つかり合い、出火したと言われる。その火は避難場所である小学校に延焼し、拡大して焼損してしまった。図6は延焼した小学校と、焼損した自家用車の残骸である。

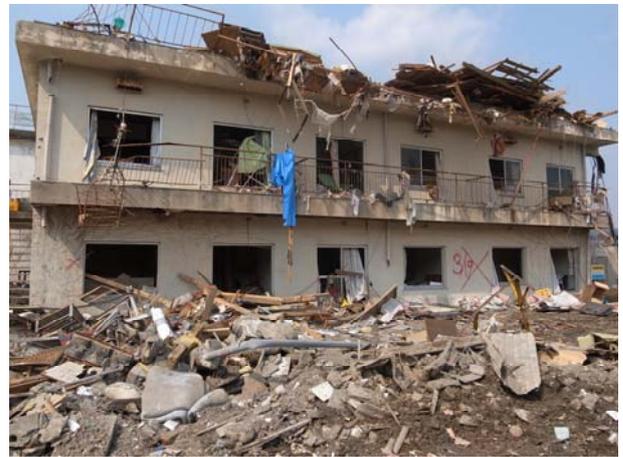
図7 津波が建物に残した瓦礫

このような事実は、現在津波に対する避難手段として検討され、既に建設例がある津波避難ビルに対しても、津波に対してのみでなく、火災危険に対する考慮が必須であることを示している。実際、図2のような大量の可燃物の集積は各所で見られるばかりでなく、津波はこのような可燃物をご丁寧にも建物中に押し込んで去ることも少なくない。しかも油つきの場合もある。

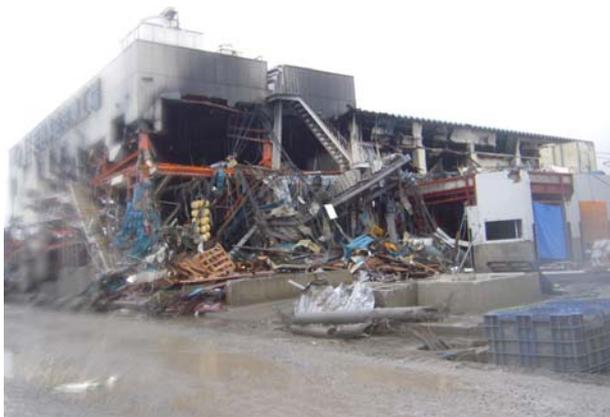
図8 南気仙沼地区の被災冷凍工場

しかし、水産業を始めとする業務施設の多くはRC造、または鉄骨造であり、外壁や内装は酷い被害を免れ得なかったとはいえ、構造本体自体は津波に耐えたものもかなりあった様に思われる。確かに、施設内の設備や周囲の瓦礫の処理は大変困難な問題であるが、火災被害を受けなければ、再建は遥かに容易だったのではなかろうか？その意味では、今回の津波火災は三陸の産業復興にとって大きな痛手だった可能性がある。

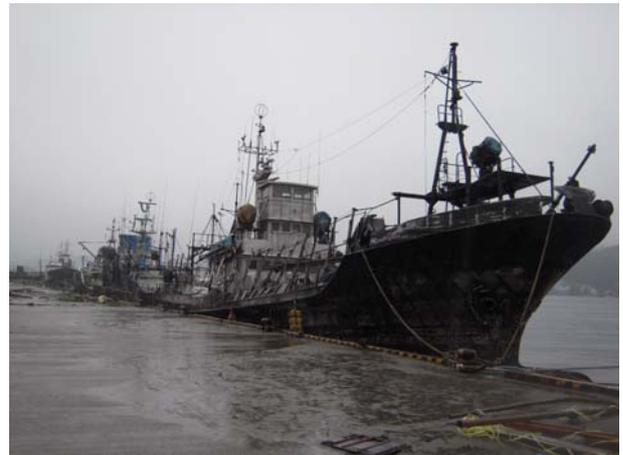
図9 気仙沼船舶の火災被害

三陸地方の主要産業である水産業への痛手の点では、船舶の喪失や造船業のも深刻であったと思われる。この津波で失われた船舶は18,000隻とも言われるが、その大半は津波にさらわれて漂流したものであり、被災地の各所に陸上に上がって放置されたままになっている船舶が見られる。しかし、気仙沼では火災によっても多数の船舶が被害

を受けた。図9はその一部であるが、火災さえなければ全く健全であったように見える。
