2003年7月26日宮城県北部の地震における被災木造建物の耐震性能評価

○ 清水秀丸・鈴木祥之・林康裕

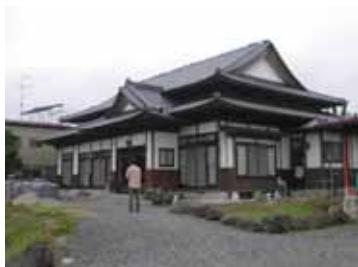
写真1 平屋建物の一例

この地域の構造的特徴として、写真1に示すような、平屋建物が多く、調査した建物中、12棟が平屋建てであった。また、写真2のように、階高が高く、小壁高さも高い建物が多く見られ、この地域では、小壁は重要な耐震要素と考えられる。

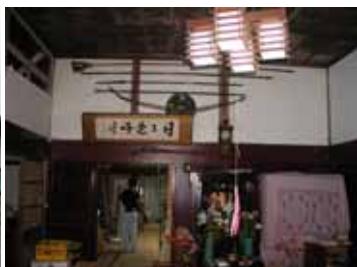
写真2 小壁の概要

結果より、小壁はせん断による破壊モードが発生したと考えられるため、本論文において小壁は1/15radまでの耐力と变形性能を有すると仮定した。
