千曲川破堤による土砂・氾濫災害の再現計算
Numerical Simulation of Flood and Sediment Inundation
Caused by the Dyke Breach of Chikuma River

○Kenji KAWAIKE, Masashi TOYOTA, Makoto TAKEDA, Hajime NAKAGAWA

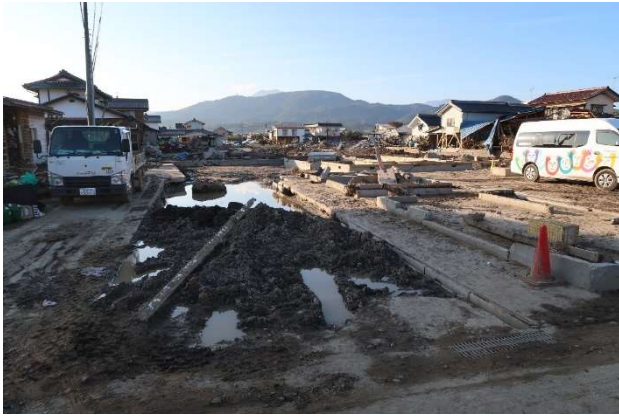
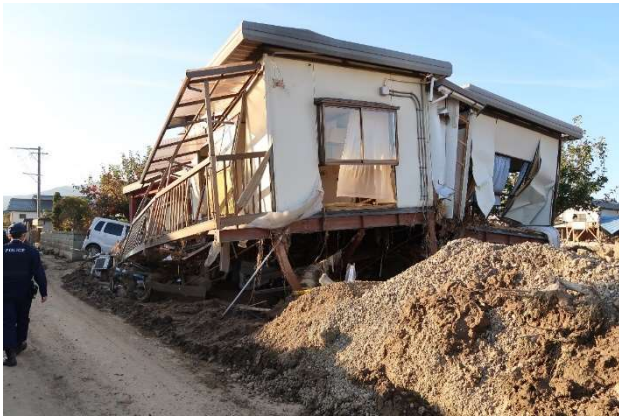
図-2 破堤点付近の家屋の被災状況

(a) 基礎部分のみを残して建物が流失した跡

(b) 1階部分が破損した家屋

北陸新幹線の車両基地も浸水する被害を受けた。図-1に、二瓶らによる現地の浸水痕跡調査から推定した浸水深分布を示す。決壊地点付近の浸水深は特に大きくなっていて、周囲の家屋の被害程度も大きい(図-2)ことから、家屋を流失・破壊させるほどの大きな流速・流体力が働いたものと推定される。決壊地点から流入した氾濫水は、標高に沿って北西に流れた後、さらに標高の低い北に向かって流下して、国道117号線や北陸新幹線軌道を越え、さらに浅川の堤防や河道も乗り越えて湛水するとともに、北東の方向にも浸水域を広げ
