○齊藤隆志

○Takashi SAITO

A new method is applied to detect the surficial displacements triggered by the 2016 Kumamoto earthquake. This method gives illustrations that one can easily recognize the geomorphic features. Gradient of erosional quantity calculated by 1m-LiDAR DEMs are illustrated in Fig. 1A, B (Rice fields around Kario area, Aso Caldera, Kumamoto). Comparison, difference, Particle Image Velocimetry using two figures of pre-EQ and post-EQ make it possible to trace the particles (for example, edges of roads, rice fields or other quantities) in three dimensions. The initiation mechanism of landslides and slope failures triggered by Kumamoto EQ are examined using this method.

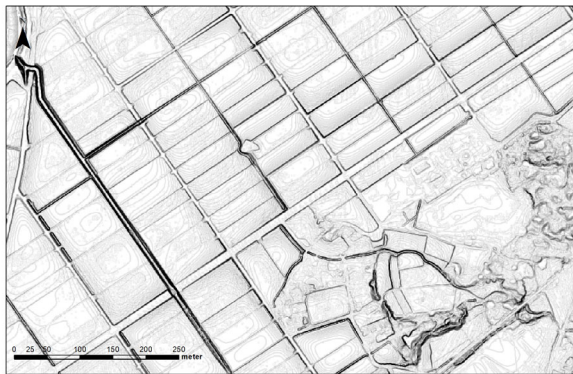
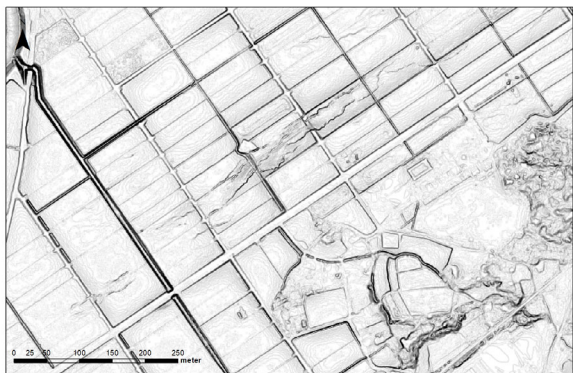
上: 図 1. 左上から反時計回りに A, B, C, D (狩尾地区)

図 1 C では, 道路や田んぼの畔の端は, 地震前の位置は赤 (負) で, 地震後は, 青 (正) で示されている.

デラ内狩尾地区の田んぼに出現した亀裂は、向山他(2016)、黒木他(2016)、Fujiwara et al(2016)、Fujiwara et al(2017)で、亀裂や周辺の変位量の報告がされている。本研究の手法で検出された変位量などは狩尾地区で、これらの報告と一致している。(図1A, B, C, Dに、狩尾地区周辺の亀裂や変位の様式を示す。A:地震前の地形, B:地震後の地形, C:図Aと図Bの差分, たとえば、赤い線は、地震前の田んぼのあぜの端、青は地震後の田んぼのあぜの位置を示す。約3メートル北北西に変位していることがわかる。Dは、標高値の差分で赤は沈降、青は隆起を示す。図2には、Fujiwara et al(2017)から狩尾地区で得られたKik-net観測点のParticle motionを示す)。地表亀裂の拡大方向とparticle motionは直交、亀裂幅は黒木ほか(2016)とほぼ一致している。この地点より南では、向山ほか(2016)、Fujiwara et al(2017)の変位量は、小さい値となるが、本解析ではその傾向がなく、変位方向に東向き成分が大きい傾向がみられる。画像マッチングでは、傾斜量図を使用することは、地震前後に同じ点と同じ傾斜であるという仮定が成り立たないため、問題が生じる。また、InSAR解析結果との詳細な比較も次の検討課題である。紙面の都合で以下の項目は割愛するが、講演時に結果を示す。
