土砂災害被害軽減のためのリアルタイムモニタリングシステムの構築と検証
A real-time monitoring system for mitigation of landslide disaster.
development and test operation

○Takashi SAITO and Tomoya YAMAZAKI

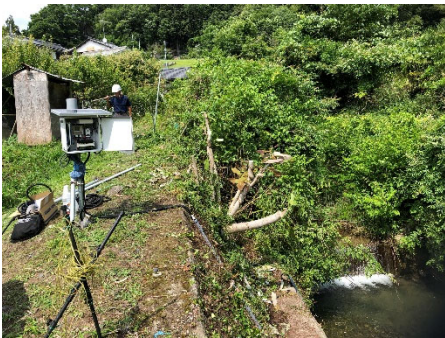
設置状況の例を示す。写真1（池ノ尾川）、写真2（志津川地内）

ンサ群から構成される地点の2種類からなる。リアルタイムモニタリングシステムの開発は、これまで京都大学GAPファンド、京都大学防災研究所共同研究費を用いて開発した機器を基本としたシステム（齊藤（2018））を、（株）東洋電子工業に作成依頼をした。完成したシステムは、国土交通省の緊急危機管理型水位計のスペックを満たす。システム全体として、低コストを目指した。また、情報の開示は、（株）東洋電子工業のHPおよびKUINS上のHPで行った。流域への設置には、志津川を管理する京都府山城北土木事務所および宇治市に河川使用許可を提出しその許可を要した。また、崩壊等が考えられる箇所への設置は、土地所有者の許可を要した。雨量・河川水位観測地点は、志津川本川・池ノ尾川・逃谷川の3か所、崩壊を検知するための箇所は、志津川地内の2か所である。避難情報発信には、観測を継続しそのしきい値に関する情報を検討する必要があるが、観測期間に制限があるために今回はある設定水位を超えた場合に、メール発信を行う方法のみを実施した。設置の状況の例を写真1（池ノ尾川）、写真2（志津川地内）に示す。

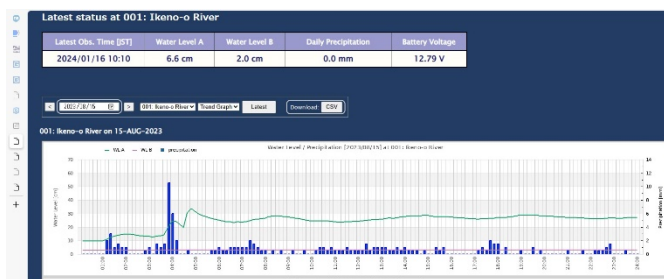
図1 (左上): 志津川流域 (傾斜, 流路, 小流域分割) (右): 小流域の流路長 (横軸), 河道高度, 流域面積
 図2 (下左): 2024年8月14日出水例 (雨量, 河川水位) HP のハードコピー

河川水位の観測では、支流域で大きい傾斜を有する池ノ尾川流域の降雨に対する応答が速いことがわかり、志津川本川の応答と異なることが明瞭となった。土砂災害予測のために設置した箇所では、少規模の降雨イベント時でも降雨強度が大きい場合には、谷部のみならず接続する斜面でも表面流が出現している可能性のある現象が観測された。講演時に詳しくふれる。土砂移動を検知する情報には、観測期間内には有効な情報を観測することができなかった。

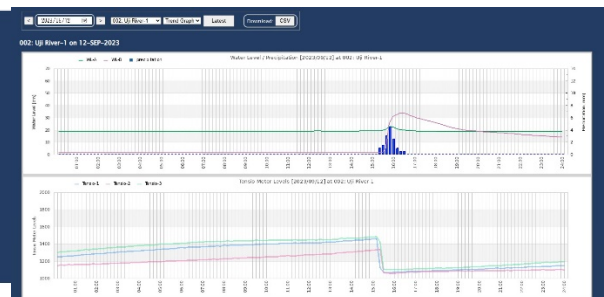
図3. (下右): 2024年9月12日 降雨時の斜面内飽和帯水位と鉛直3深度の圧力水頭の変化 HP のハードコピー
