土砂災害のサイレントキラーとなる地震による地表変状  
-鶴岡市西目で発生した地すべりを例として

Earthquake-triggered surface deformation that can cause landslides with a delay.

○古谷 元・齊藤隆志

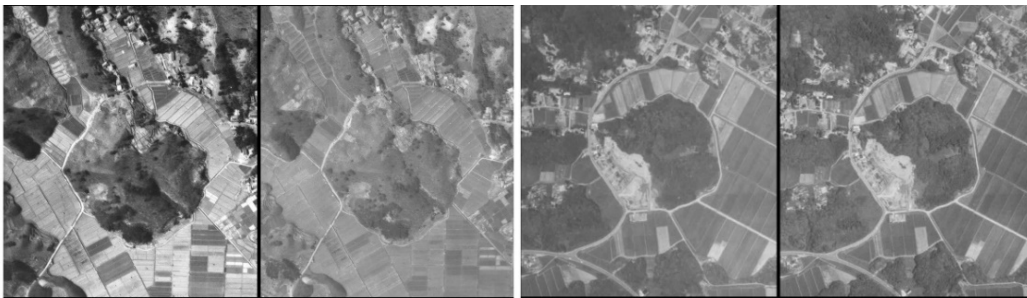
図-1 切土前の西目地区（交差法で立体視可能）

図-2 切土進行中の西目地区

図-1, 図-2, 図-3および図-4に地すべりが発生した周辺部の多時期の空中写真(交差法で判読可能)を示す。地震後、切土部分に新鮮な崩壊が見られ、地すべり部は植生があり、大きな変状は読み取れない。

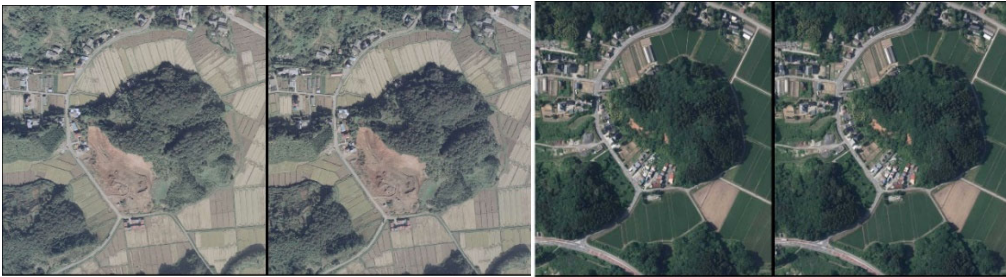
図-3 1976年撮影 切土はほぼ終了 東側から植栽

図-4 2019年山形沖地震後斜面の滑落が見られる

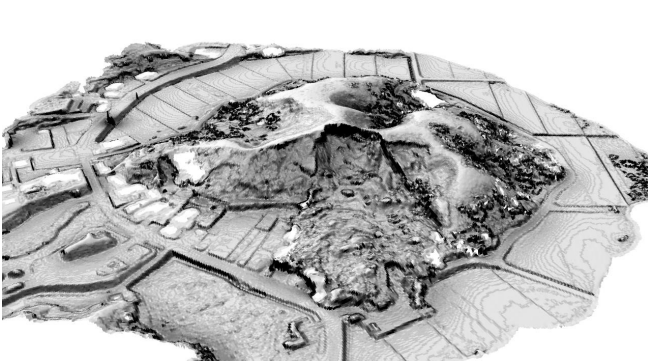
図-4（左）土砂災害予測基本図鳥観図（2023年1月測量実施）

A：亀裂の位置 地すべりが生じた部分に亀裂または崩壊が見られる 写真は、亀裂の状態を示す

山形沖地震後（2022年6月）に実施されたレーザー測量データ（1m-LiDAR DEM）を用いて土砂災害予測基本図（特許第7153330号）を作成し、崩壊前の地形の詳細を検討した。

空中写真判読と土砂災害予測基本図から、1970年代以降に切り取りによってできた崖の部分には小さな崩壊と亀裂を伴う地表変状が生じていることが確認された。この地形変状は2019年山形沖地震で生じたと考えられ、生じた亀裂や破壊面などにその後3年半の間に水が浸透して、今回の地すべり発生を引き起こす原因となったと考えられる。この部分は、地震前には谷地形を呈していたが、地震によって生じた複数の亀裂に、3年半、降水が鉛直浸透し今回の崩壊の端緒となる面を弱化させ、斜面末端の小崩壊部の拡大をさせるなどが考えられる。そのため、2023年12月の比較的多い降雨や融雪によって地すべり

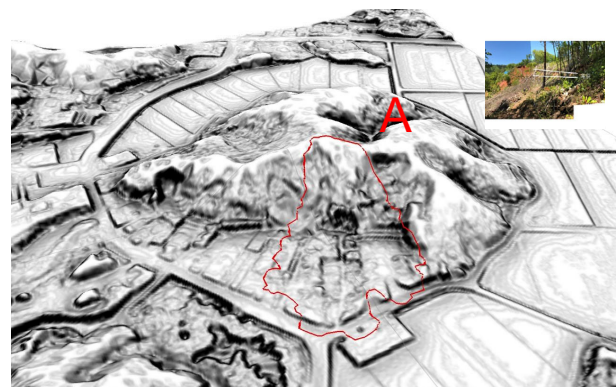
図-5（右）土砂災害予測基本図鳥観図（2019年6月測量実施）赤実線は地すべり部
