小白川蛇行区間の氾濫原における水と土砂の氾濫による被災リスク
 Damage risk due to water and sediment inundation in the floodplain
 of the meandering section of the Koshira River

○Kokoro ARIMOTO, Hiroshi TAKEBAYASHI

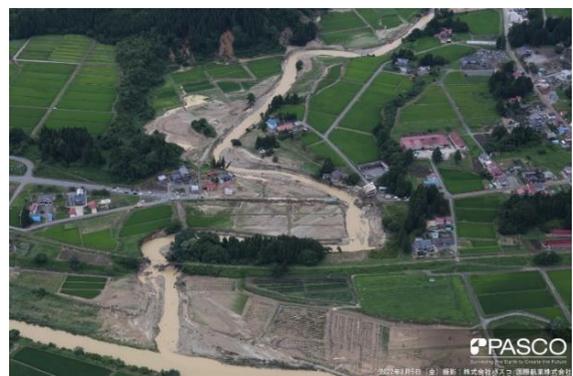
東北南部から新潟県にかけて、2022年8月3日から4日までに、線状降水帯などによって記録的な豪雨が発生した。山形県最上川水系小白川流域では一日最大雨量が600mmを超えるエリアもあった。図1に小白川の下流部の災害後の様子を示す。蛇行流路の区間において、水と土砂が氾濫したことがわかる。また、蛇行流路の外岸部で河岸洗堀が発生し、橋梁が崩落して河道閉塞が起きた(図2)。

図1 小白川蛇行流路区間における災害後の様子 (PASCO 撮影)

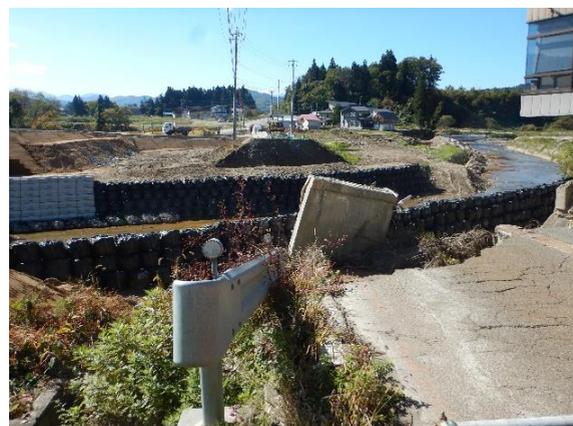
図2 小白川の河岸洗堀跡
