## 令和 6 年能登半島地震における液状化被害箇所と地表面勾配に基づく流路の比較 Comparison of Liquefaction Damaged Areas and Flow Paths Based on the Elevation Data on the 2024 Noto Peninsula Earthquake

○Yoshikazu TANAKA, Kyohei UEDA, Shun-ichi KOBAYASHI, Ryosuke UZUOKA

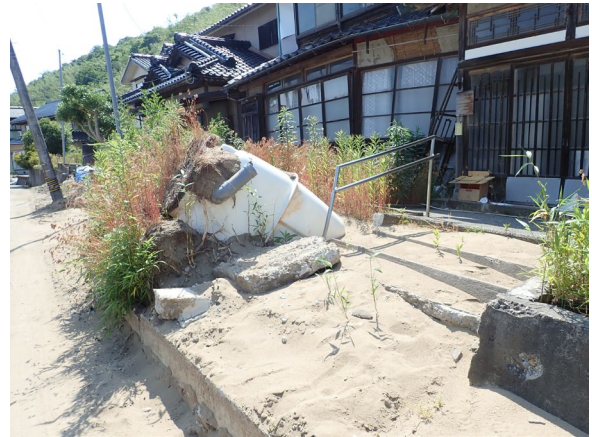
石川県河北郡内灘町室における地中埋設物の浮上状況を図 2 に，液状化被害箇所と流路の比較を図 3 に示す．室地区の対象とした場所では，旧道沿いの家屋で地中にあった浄化槽や道路側溝の浮上が確認された．旧道沿いのその他の場所では，地中埋設物の浮上はみられず．液状化被害の差が顕著であった．地表面勾配から推定される流路と比較すると，被害場所は流路上に位置していた．よって，該当箇所は，地下水位が高い状態が維持される地点であり，地震発災時の地下水位が地表面付近にあり，浄化槽や側溝のような構造物が浮上した可能性がある．

図 2 内灘町室における地中埋設物の浮上  
(2024 年 6 月 11 日撮影，36°41′20.28″N，  
136°40′30.74″E)

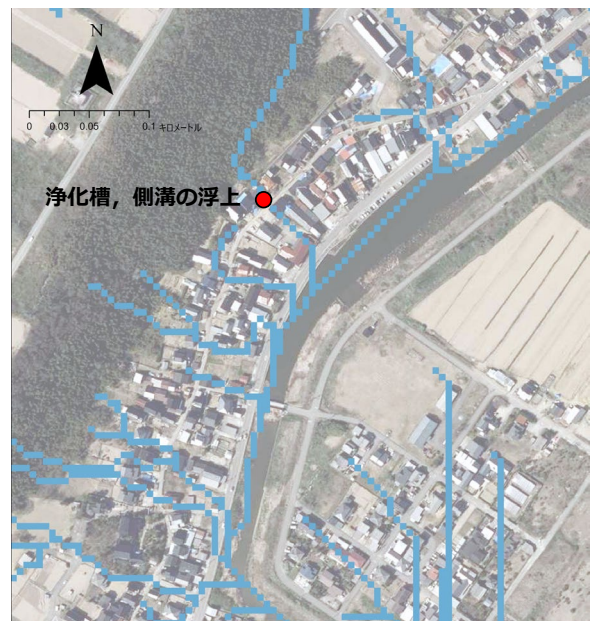
図 3 推定流路と地中埋設物浮上の被害地点  
(地理院地図に加筆)

- ・地中埋設物の浮上や地盤隆起，沈下の場所は，DEM データを用いて推定される流路上に位置していることが多かった．
